Dnr:2019.0035

STRÖMSUNDS KOMMUN  
BOX 500  
833 24 STRÖMSUND

## SOLBERG 2:13 - Inspektion 2019-06-07

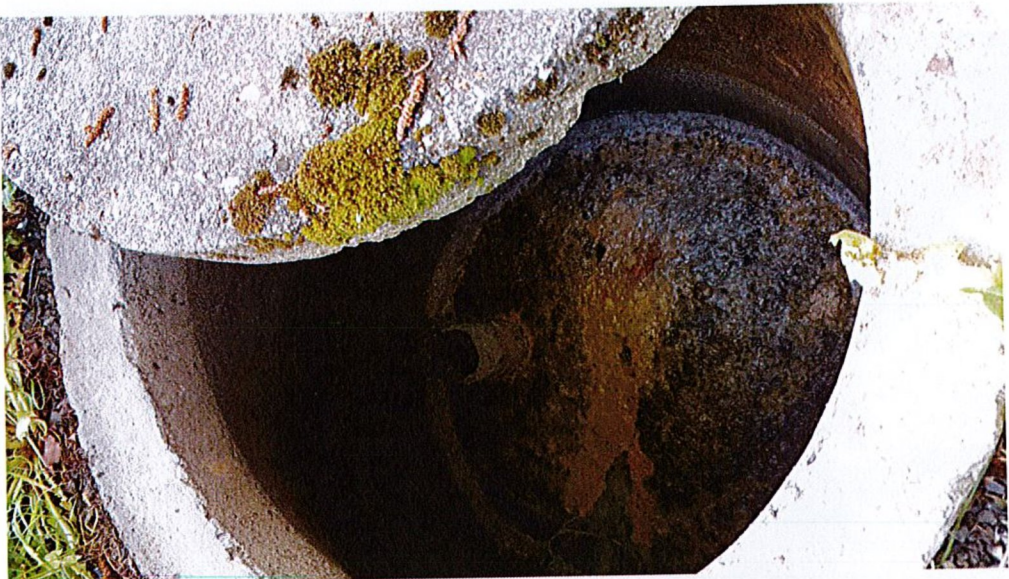
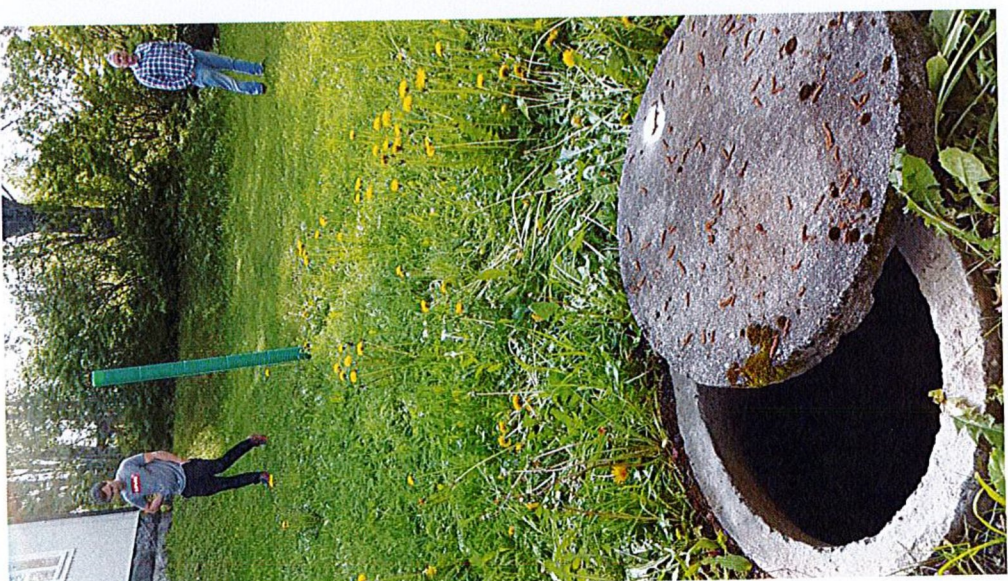
De brister som noterades vid slamtömningen är inte så pass allvarliga att det krävs omedelbara åtgärder. Däremot finns tecken på att avloppsanläggningen i anslutning till skolbyggnaden (1) börjar ha brister (tecken på tidigare hög nivå i slamavskiljaren) som med tiden kan innebära oacceptabel omgivningspåverkan. Hög nivå tyder på att efterföljande rening fungerar dåligt. Om efterföljande reningssteg blivit tät, kommer nivån i slamavskiljaren att stiga, vilket kan medföra att orenat avloppsvatten bräddar över brunnslöcket.

(1) Vid inspektionstillfället var nivån i slamavskiljaren normal. Ingen tydlig avloppspåverkan kunde konstateras i avloppsbrunnens närhet. Ingen avloppslukt, fuktiga markområden eller avvikande växtlighet fanns i närheten av avloppsanläggningen. Det fanns tecken på tidigare hög nivå i slamavskiljaren.

Avloppsanläggningen (1) på fastigheten har under åren 2017 och 2018 fått avvikelser "dålig infiltration" efter slamtömning. Det innebär att det vid slamtömning noterats att det rinner vatten tillbaka i slamavskiljaren från efterföljande reningssteg. Det finns därför anledning att i första hand öka egenkontrollen på anläggningen.

I egenkontrollen ska följande punkter kontrolleras:

- Om nivån stiger i slamavskiljaren eller att nivån varierar kraftigt
- Om det periodvis finns en tydlig avloppslukt från eller i närheten av avloppsanläggningen
- Om det finns blöta illaluktande områden i närheten av brunnen eller efterföljande reningssteg
- Om det finns en starkt avvikande växtlighet (t.ex. område med mycket brännässlor)

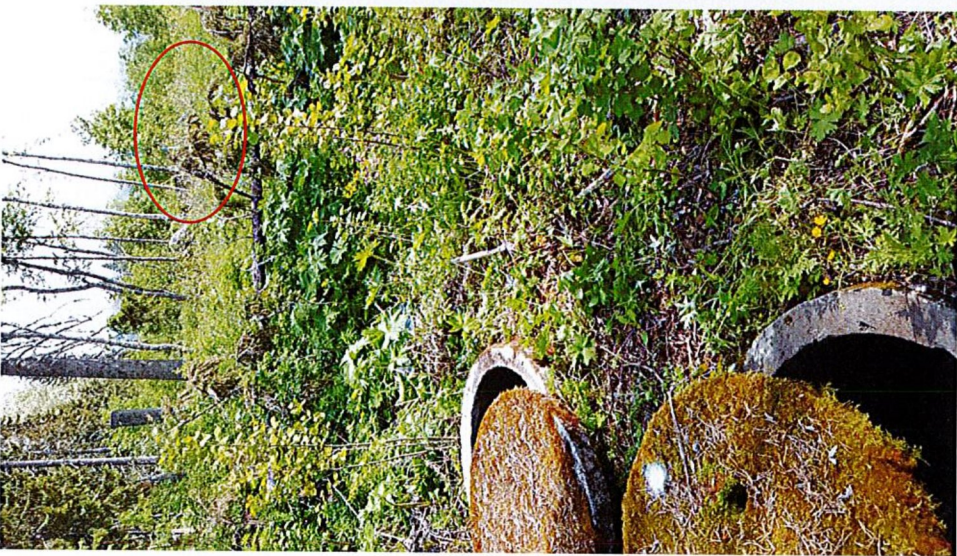
(2) Anläggningen består av två seriekopplade slamavskiljare som utgör en tvåkammarbrunn alt. trekammarbrunn med trasig inredning. Det var mycket låg nivå i slamavskiljarna vid inspektionstillfället. Det fanns en del bråte i bägge brunnar, och i första brunnen var t-rör på utgående ledning trasigt. Inga tecken på avloppspåverkan i området. Anläggningen verkar inte vara i bruk.

Det kan också vara bra att undersöka skicket och funktionen på avloppsanläggningen i anslutning till gymnastikbyggnaden (2).
