# Statusbesiktning

Kv Ribby 2:399

Stationsvägen 12-26

2026-03-03

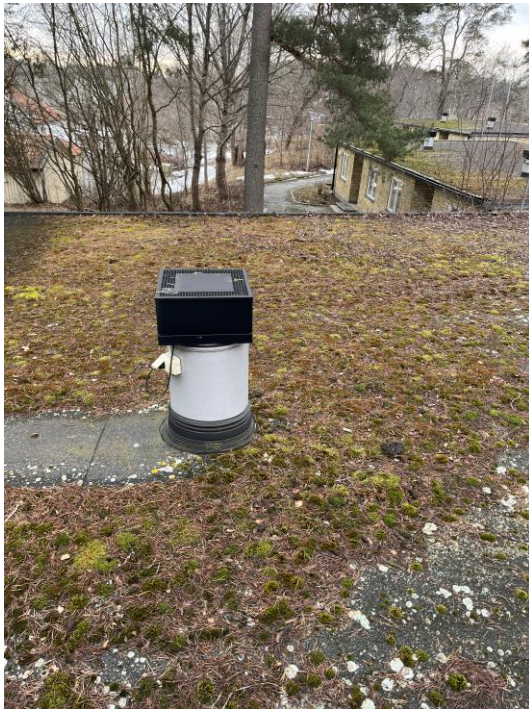
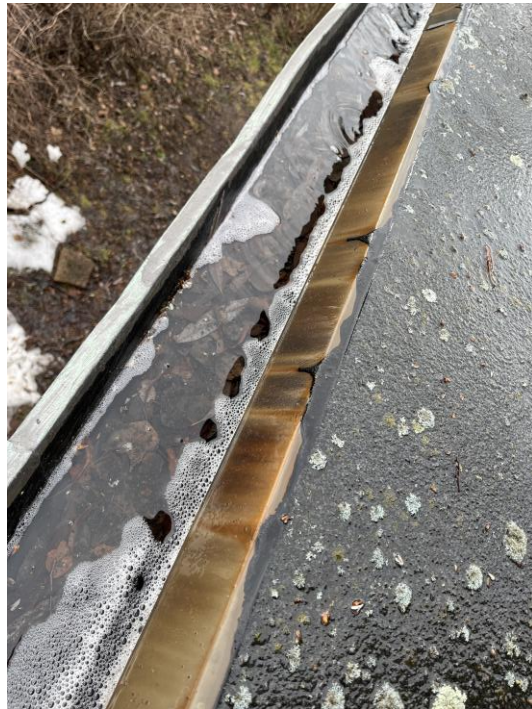
## 5. Tak

De inspekterade taken utgörs av låglutande tak med ytskikt av takpapp/bitumen. Taken uppvisar tydliga tecken på ålder, bristande underhåll samt påväxt som indikerar fuktighet och begränsad avrinning. Flertalet takgenomföringar förekommer, inga synliga tecken på läckage kunde observeras.

Byggnaderna är försedda med yttre takavvattning, bestående av hängrännor längs takfoten samt stuprör placerade vid fasadhörnen. Hängrännorna är av metall (troligen galvaniserad plåt eller likvärdigt material) och är anslutna till stående stuprör som leder vattnet ner mot marknivå. Det finns hängrännor som inte rensats och stoppar vattenflödet samt ett stuprör som saknas. Generellt bedöms takavvattningen vara av äldre skick med brister i funktionalitet.

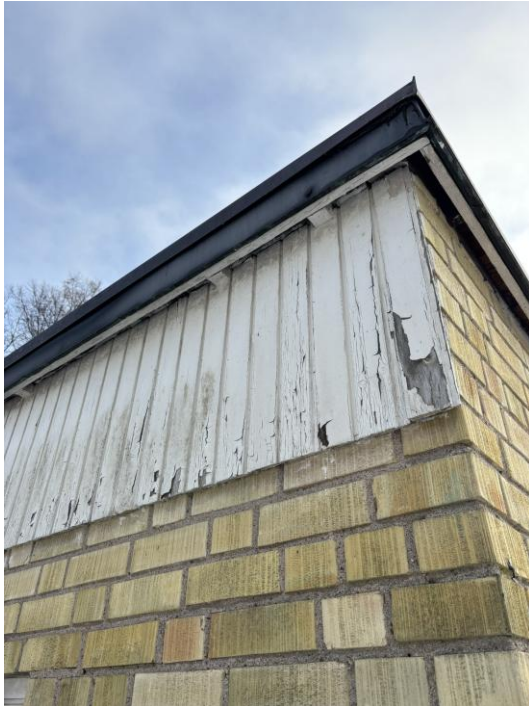
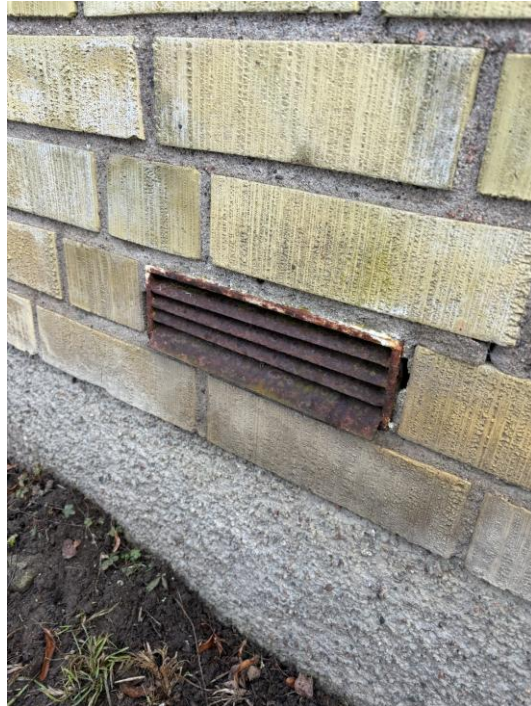
## 6. Fasader

Den stående träpanelen ovanför tegelfasaden uppvisar ett kraftigt åldrat ytskikt. Färgen är i stor utsträckning krackelerad och flagnar, vilket tyder på att panelen inte har underhållits under en längre tid. På flera ställen har färgskiktet släppt helt och träet är exponerat. Lokalt förekommer sprickbildning och uttorkning i träet, vilket indikerar begynnande nedbrytning av materialet. Om underhållet inte åtgärdas finns risk för fortsatt fuktupptagning och rötskador.

Takfoten är försedd med plåtbeslag. Några uppenbara deformationer syns inte i bilden, men anslutningen mellan plåt och träpanel bör kontrolleras närmare då den kan vara en möjlig inträngningspunkt för vatten. På en fasadsida på ett hus saknas plåtbeslaget helt.

Den underliggande tegelfasaden framstår som i huvudsak intakt utan synliga sprickor eller skador. Fogarna ser generellt ut att vara i normalt skick.

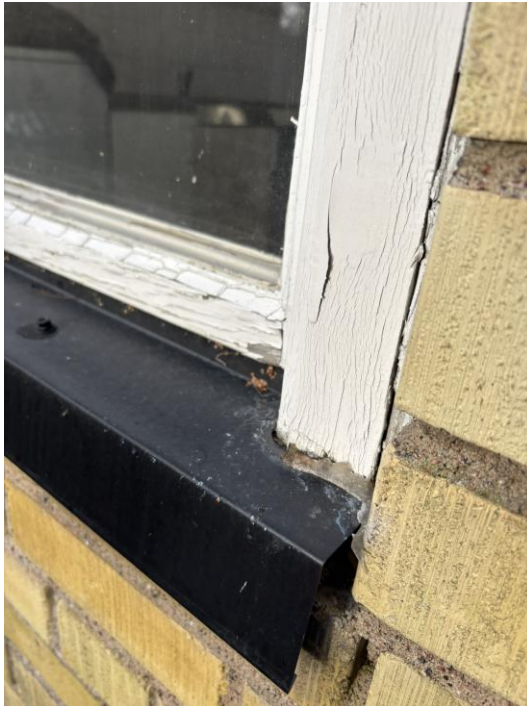
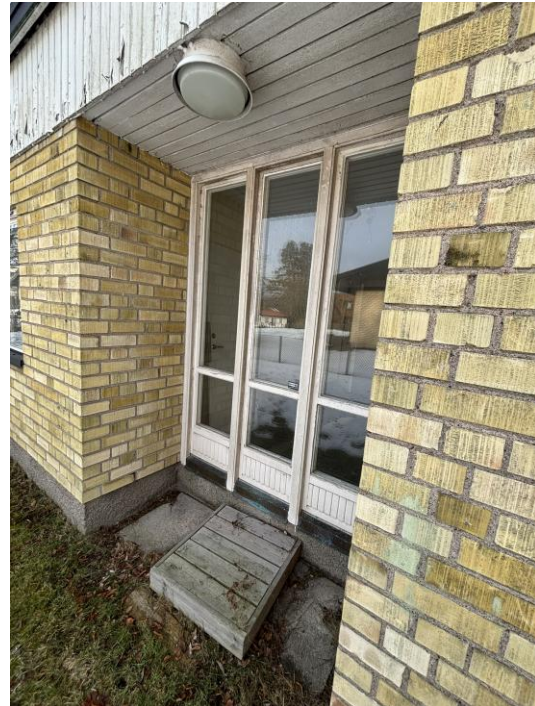
## 7. Fönster och dörrar

Fönsterkarmar och anslutande trädetaljer uppvisar åldrat ytskikt med sprickbildning och flagnande färg. Lokalt förekommer mindre glipor vid anslutning mot murverk samt åldrat utförande vid fönsterbleck.

Fönsterpartiet med glasade dörrar uppvisar åldrat skick med slitage på målade trätytor. Trösklar saknar plåtar utvändigt.

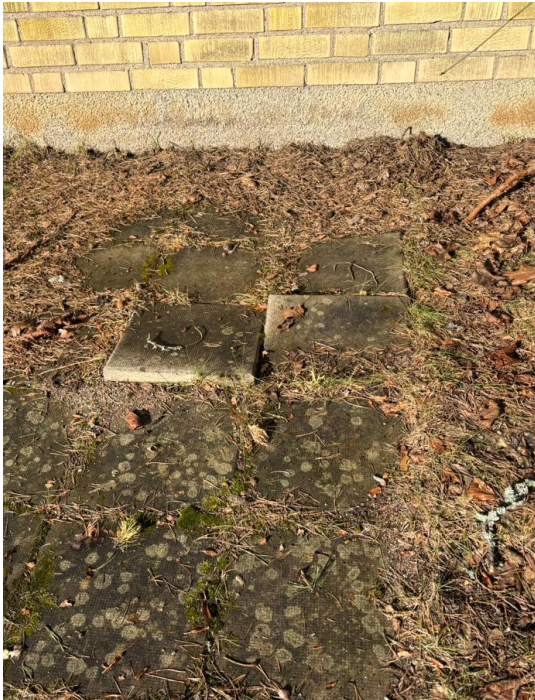
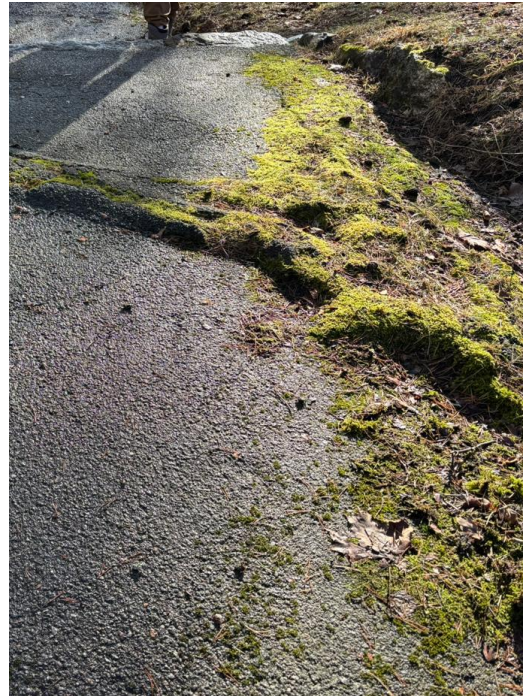
## 8. Mark

Marken kring byggnaden består av äldre gångytor med betongplattor och asfalt samt intilliggande natur och gräsytor. Okulärt indikerar ytorna att anläggningen är av hög ålder och marken uppvisar tydliga tecken på långvarigt slitage, sättningar och bristande underhåll.

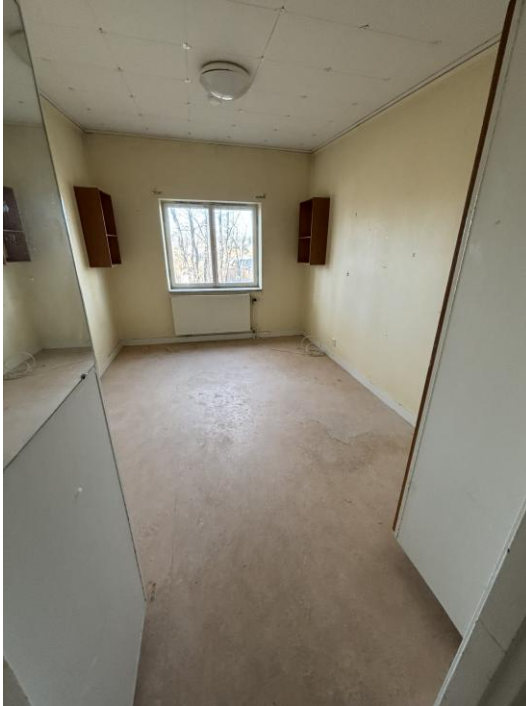
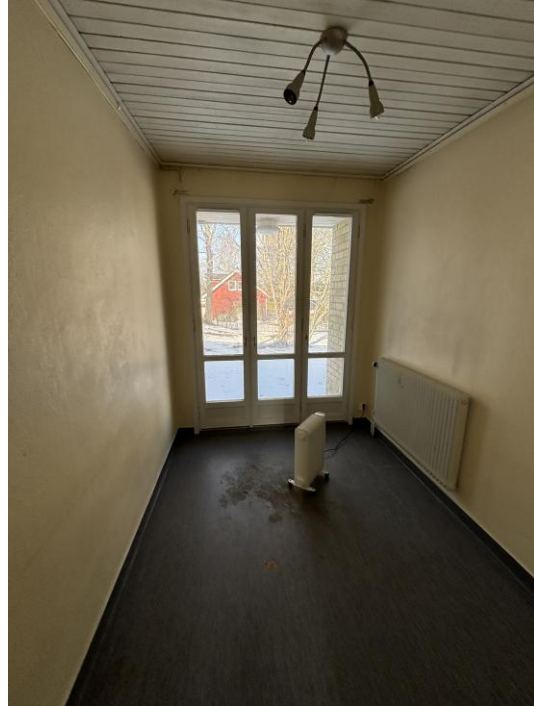
## 9. Rum

Ytskikten består främst av målade väggar och äldre golvbeläggningar i plastmatta. Taken är beklädda med skivor i varierande skick. Helhetsintrycket är att rummen inte renoverats på lång tid och att ytskikten är förbrukade. Några lägenheter uppvisade tydlig påverkan av nikotin/rök genom lukt och gulnade ytor. Skador i plastmattan förekommer generellt.

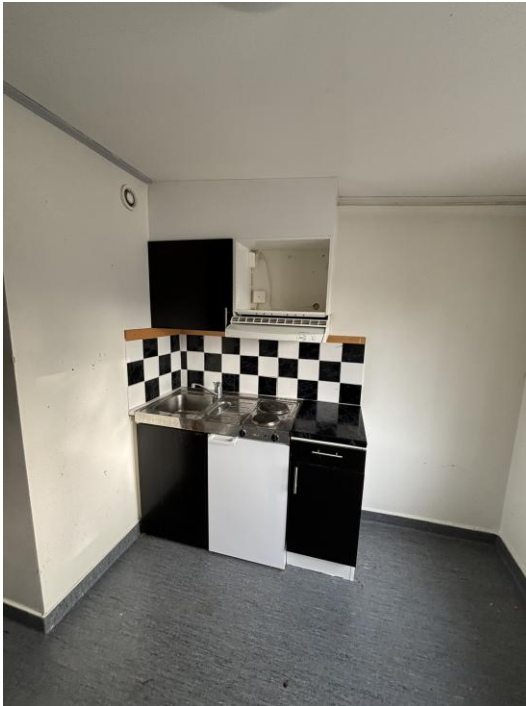
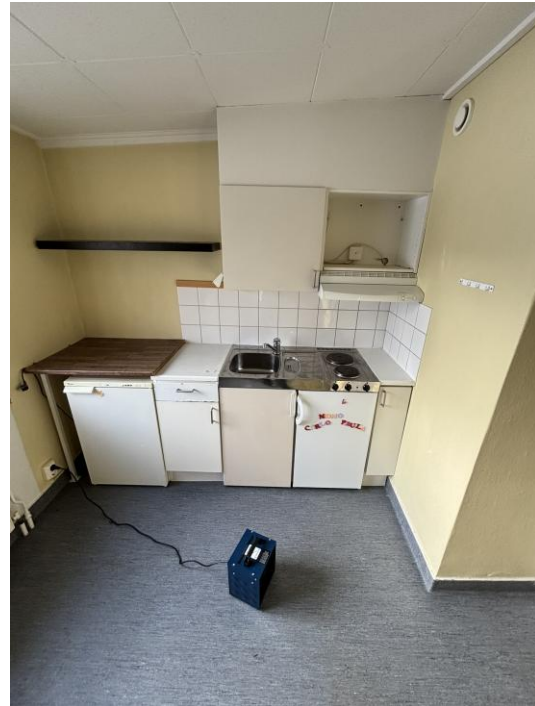
## 10. Kök

Köket består av en enklare pentrylösning med diskbänk, två kokplattor, mindre kylskåp samt köksfläkt. Inredningen är av äldre standard och uppvisar generellt slitage.

Skåpluckor och stommar uppvisar normalt bruksslitage och mindre kosmetiska skador. Köksfläkten är monterad i ett öppet överskåp där delar av inredningen saknas eller har demonterats. Vitvarorna är av äldre modell och deras funktion har inte provats vid besiktningen.

Väggarna har målade ytor som uppvisar smärre märken, hål och missfärgningar. Kaklat stänkskydd finns bakom diskbänk och kokplattor och bedöms vara i normalt skick utan synliga sprickor.

Diskbänk i rostfritt stål med integrerad avrinning. Normalt slitage förekommer. Blandare och vatteninstallationer har inte funktionsprovats.

Plastmatta/linoleum av äldre datum med tydligt slitage.

Köket är av äldre standard med tydligt bruksslitage och begränsad funktionalitet. Inredning och vitvaror närmar sig slutet av sin tekniska livslängd och ett utbyte eller en uppgradering bör övervägas i samband med framtida renovering.

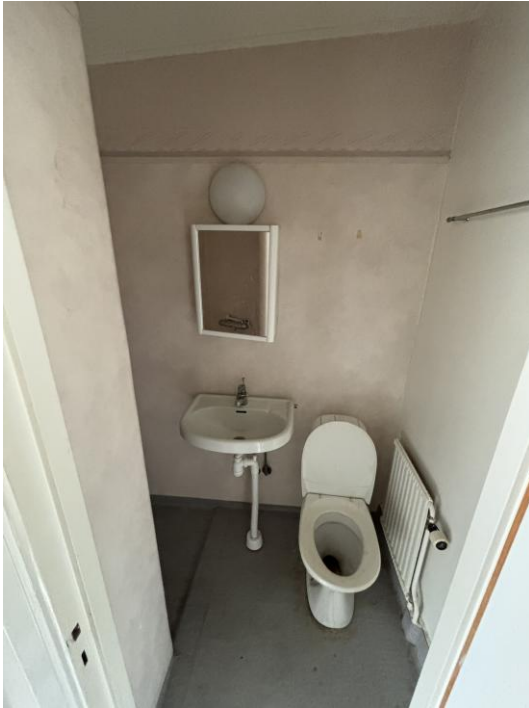
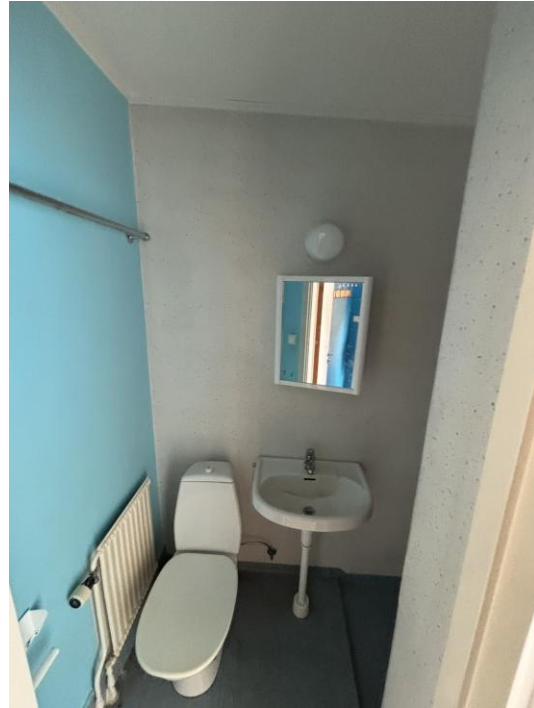
## 11. Våtrum

Utrymmet består av en mindre WC med tvättställ och ett duschutrymme. Ytskikten utgörs av målade väggar med plastmatta på golv. Installationen inkluderar WC-stol, dusch, tvättställ, spegelskåp samt väggmonterad belysningsarmatur. Ytsikt och inventarier bedöms vara i olika åldrar med ett spann på mellan 10–50 år. På grund av de äldre ytskikten och genomföringar i golv bedöms våtutrymmen vara i eftersatt skick.

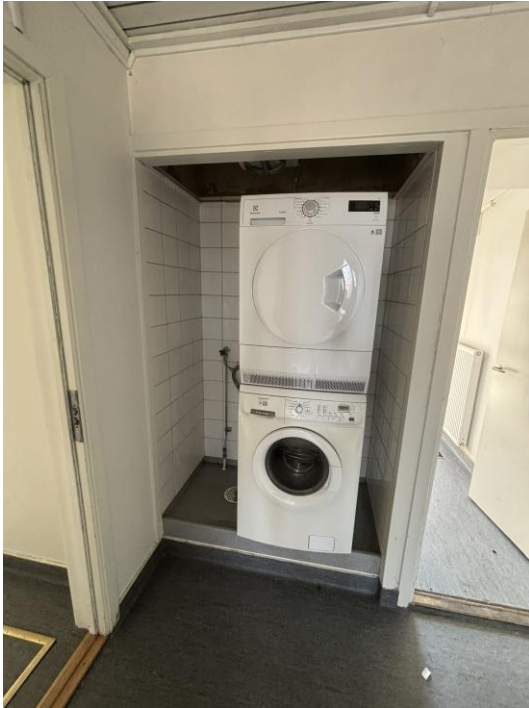
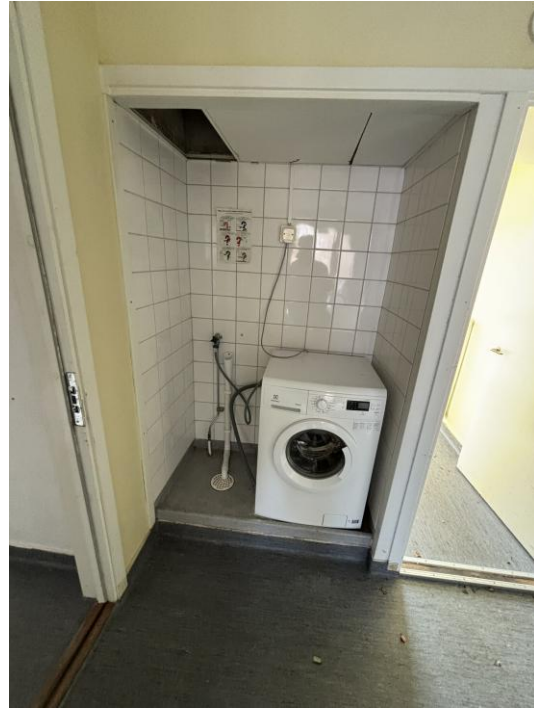
## 12. Tvättutrymmen

Tvättutrymmet är utformat som en mindre tvättnisch med plats för staplad installation av tvättmaskin och torktumlare. Utrymmet är försett med vattenanslutning samt golvvavlopp. Väggarna är kaklade med äldre ytskikt i varierande skick, och golvet är belagt med plastmatta med uppvik även den av varierande ålder och skick.

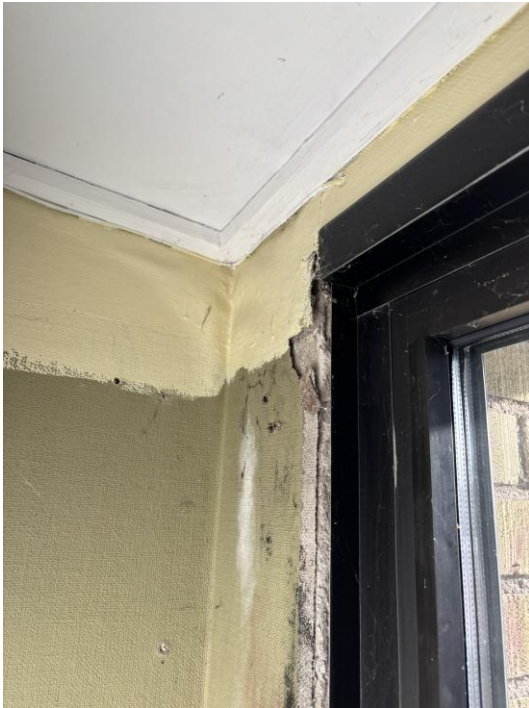
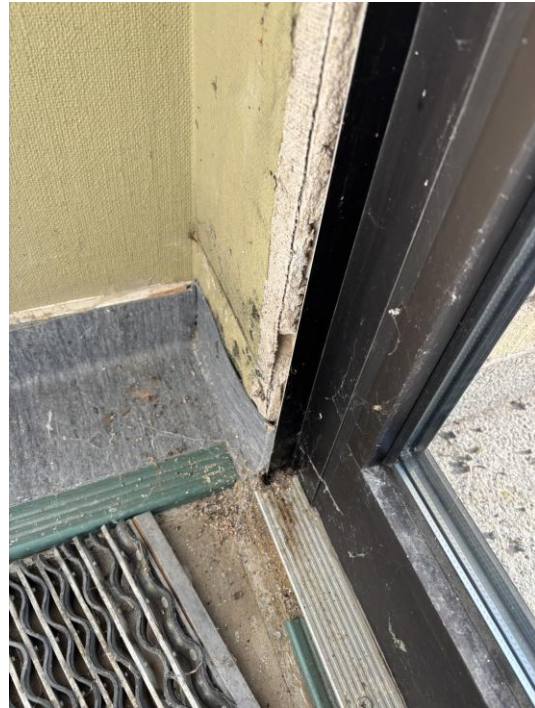
### 13. Entréer

Ytorna innanför entréerna består av målade väggytor med underliggande väv, skivmaterial och en golvbeklädnad i plastmatta. Dörrpartiet är anslutet med en aluminium eller stålram och vägg och golvanslutningarna är utförda med lister och tätningar av äldre typ. Helhetsintrycket är åldrat och slitet med tydliga tecken på påverkan från fukt, smuts och mekaniskt slitage i flertalet entréer.

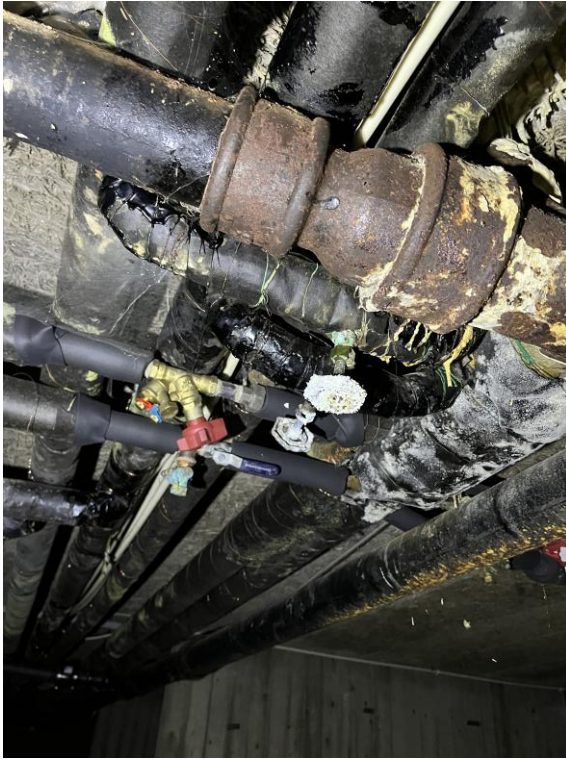
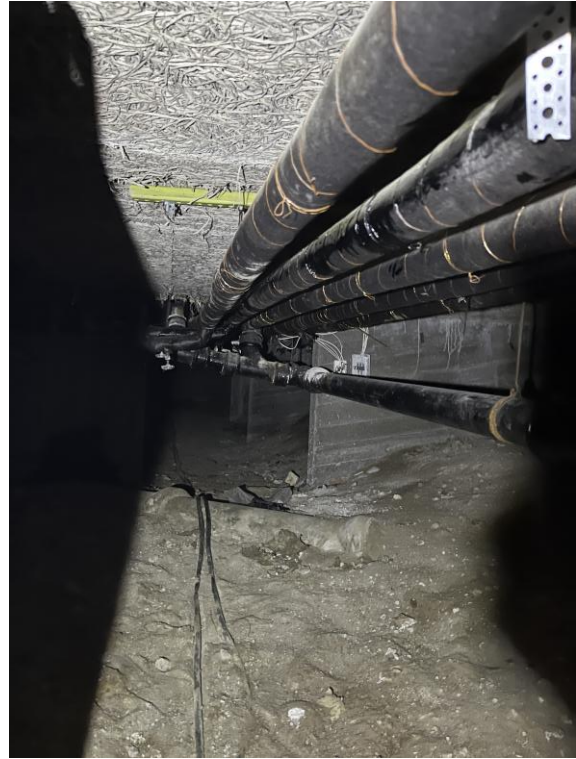
## 14. Vatten och avlopp

I krypgrunden finns både vattenledningar och avloppsledningar dragna längs undersidan av bjälklaget. Vattenledningarna består främst av äldre klamrade rör med isolering, ventiler och skarvar som visuellt förefaller vara äldre i varierande skick. Avloppssystemet består av äldre ledningar i gjutjärn med delvis kraftiga rostutfällningar.

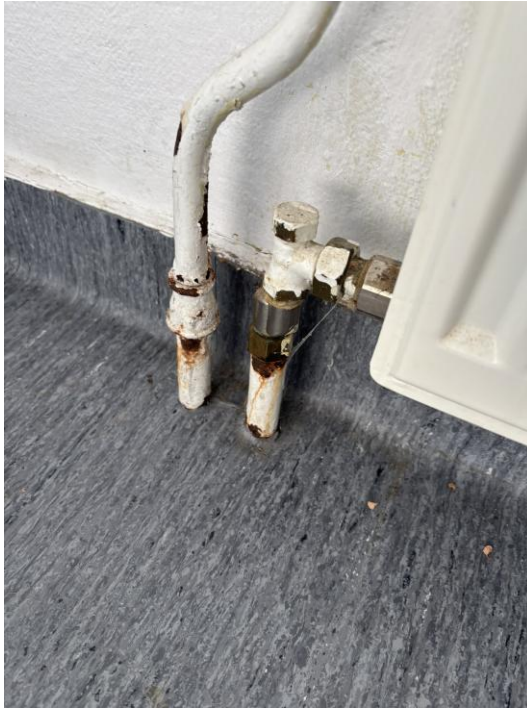
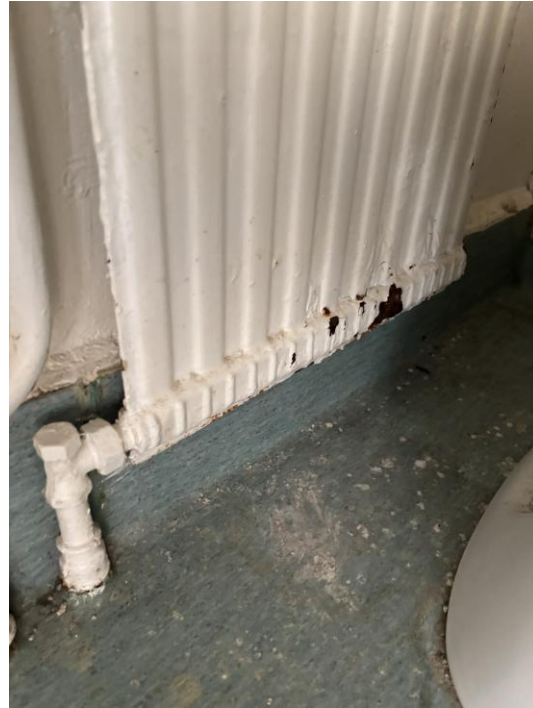
## 15. Värmesystem

Byggnaden är utrustad med ett vattenburet värmesystem där radiatorer försörjs via tilllopp och returledningar dragna i krypgrunden och upp genom bjälklaget. Systemet är av äldre typ med stålrör som målats flera gånger, och anslutningarna är gjorda med gängade kopplingar. Radiatorer och ledningar har okulära rostskador som tyder på att systemet livslängd har passerat.

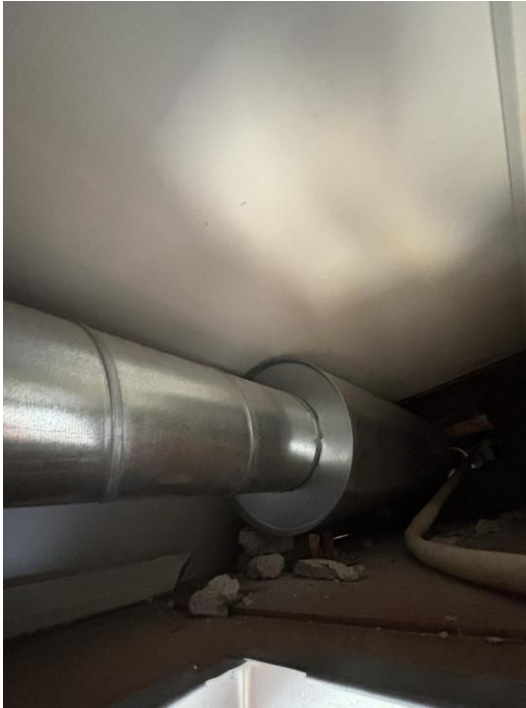
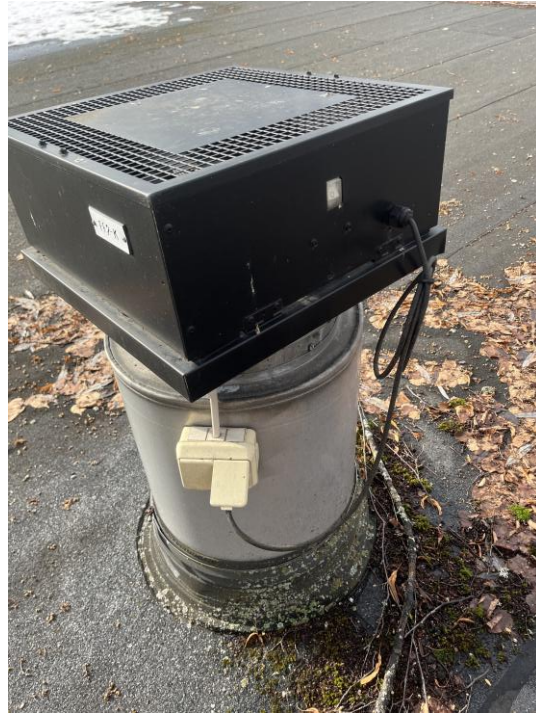
## 16. Ventilation

Fastigheten är utrustad med ett mekaniskt frånluftssystem. På taket finns en frånluftsfläkt som suger ut luft från bostadsutrymmena via vertikala och horisontella ventilationskanaler. Systemet är typiskt för äldre byggnader där tilluft tas in via ventiler i fönster eller otätheter och kök, badrum samt våtutrymmen har frånluftsdon installerat. Systemet är i behov av rengöring och funktionskontroll.

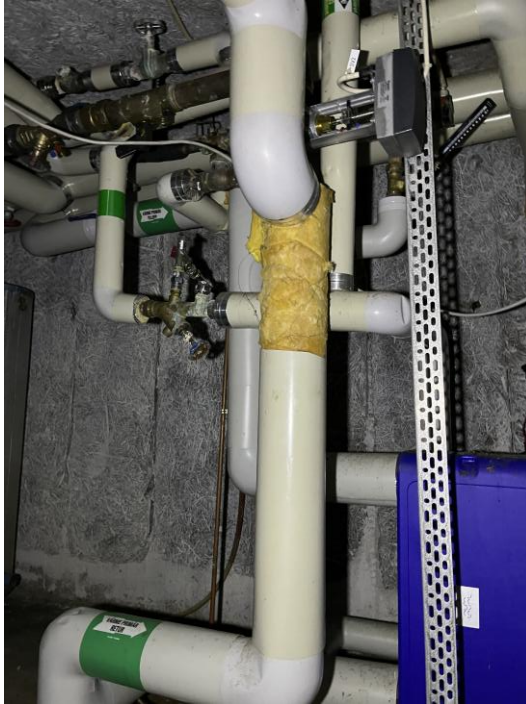
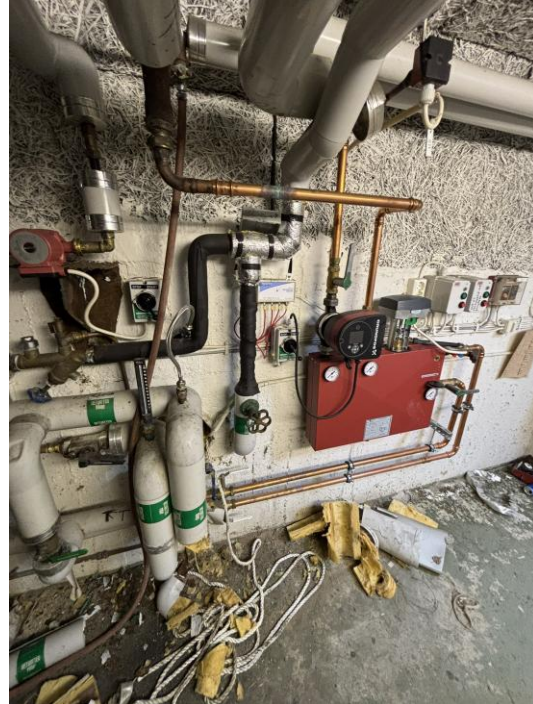
## 17. Undercentral

Fastigheten värms upp via fjärrvärmecentraler som finns i hus 24B och hus 16A. Systemets komponenter är av blandad ålder där vissa är utbytta och moderna medan andra delar (rör, ventiler och anslutningsdetaljer) uppvisar äldre utförande.

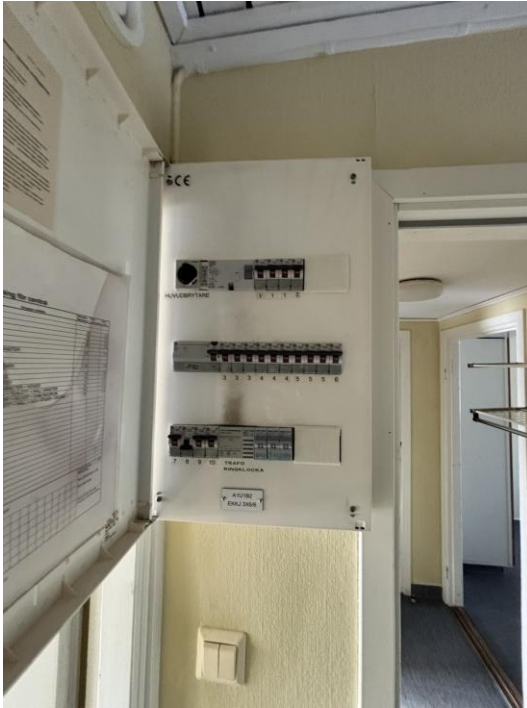
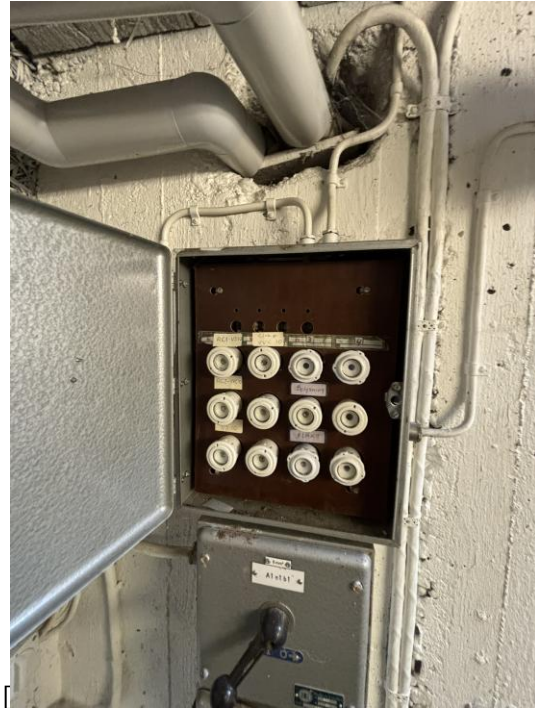
## 18. Elsystem

Elsystemet i byggnaderna består av en kombination av modernare gruppcentraler med dvärgbrytare och äldre porslinssäkringar i vissa delar av anläggningen. Ledningsdragning sker huvudsakligen med både infällda utanpåliggande installationer längs väggar. Vid besöket noterades mörka missfärgningar i samtliga el centraler vilket kan tyda på värmepåverkan eller kortslutning. Elanläggningen bedöms vara i olika ålder och utförande med delar som är över 50 år.

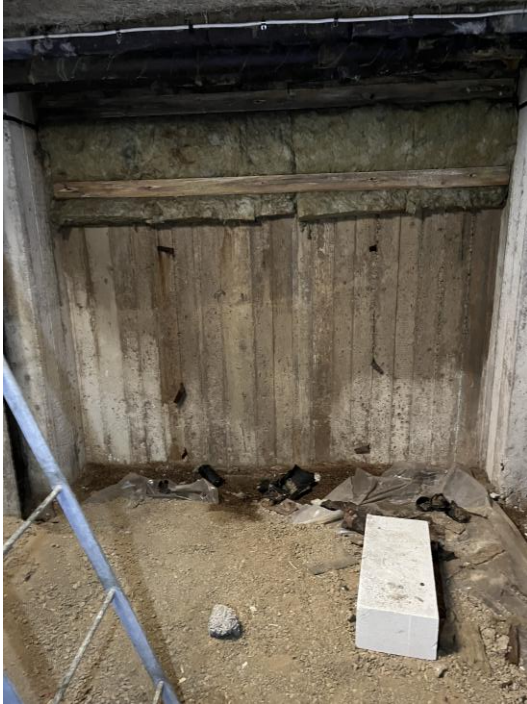
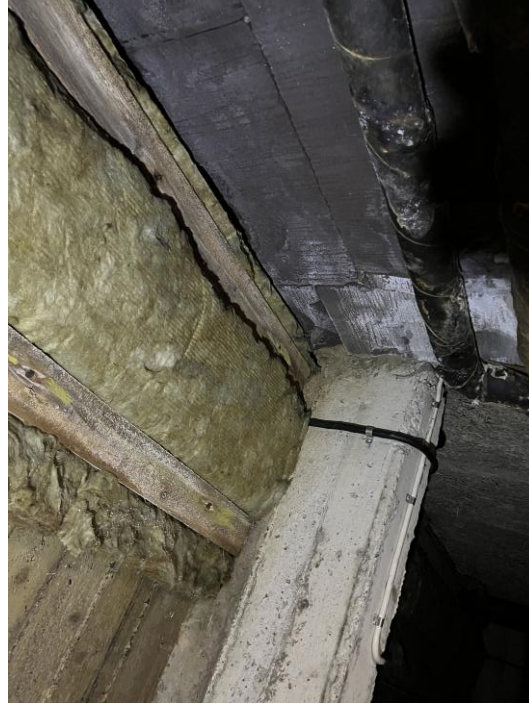
## 19. Krypgrund

Krypgrundarna har generellt mycket bråte och föremål som ligger på marken. Krypgrunden hålls med fördel ren för att undvika risk för skadedjur och fuktproblem. I hus 24B kunde mycket fukt noteras i krypgrunden med misstänkt påväxt på organiskt material som trä.

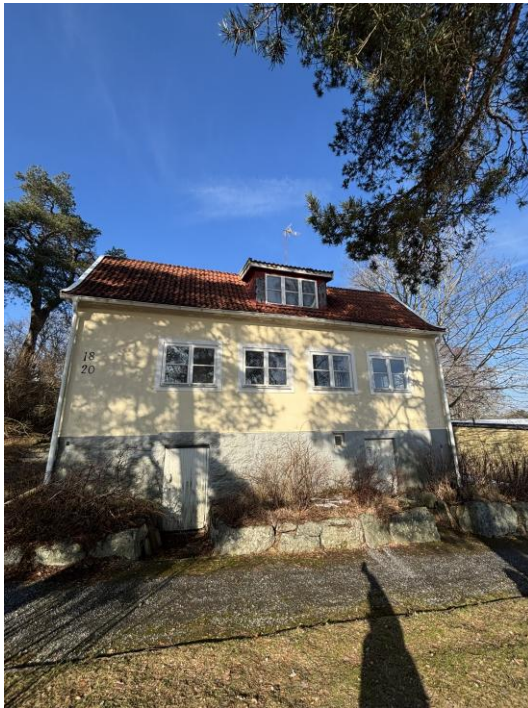
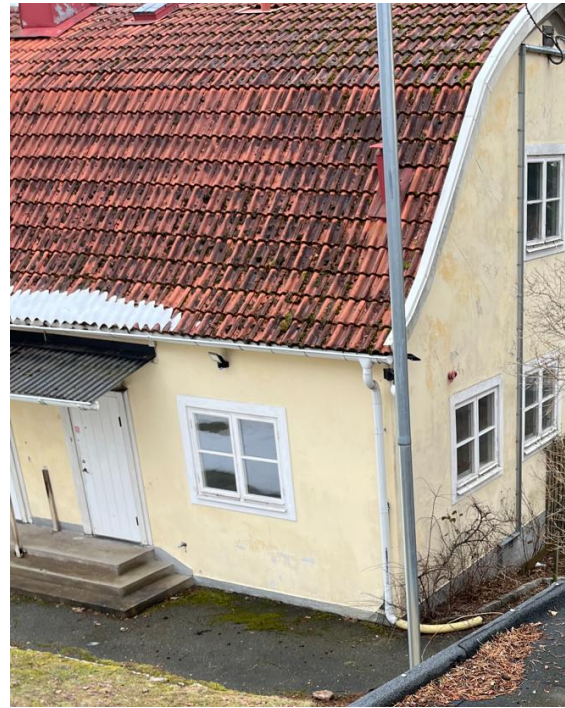
### Tak

Taket är belagt med betongtakpannor i tvåkupigt utförande. Betongpannor är ett senare materialval än husets ursprungliga byggnadsår, vilket innebär att taket har lagts om någon gång efter byggåret. Underlagstaket kan vara av varierande ålder beroende på när och hur omläggningen gjordes. Genomföringar förekommer i form av stös, taklucka, skorstenshuv. På taket finns även en takkupa. Exakt ålder på taket är svår att avgöra men med tanke på skicket generellt är det troligen mer än 30 år. Generellt förekommer påväxt på taket och vindskivor.

Byggnaden är likt övriga hus på fastigheten försedd med yttre takavvattning, bestående av hänggrännor längs takfoten samt stuprör placerade vid fasadhörnen. Hänggrännorna är av metall och är anslutna till stående stuprör som leder vattnet ner mot marknivå. Generellt bedöms takavvattningen vara av äldre skick likt taket.

Takfoten är av trä och avslutar mot fasad. I kombination med takets ålder bör takfotsdetaljerna kontrolleras närmare för eventuellt angrepp på trä, bristande ventilation eller tidigare fuktexponering.

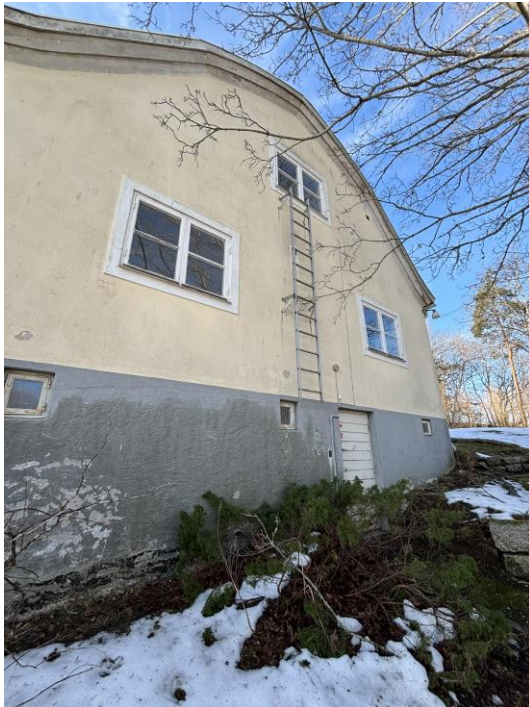
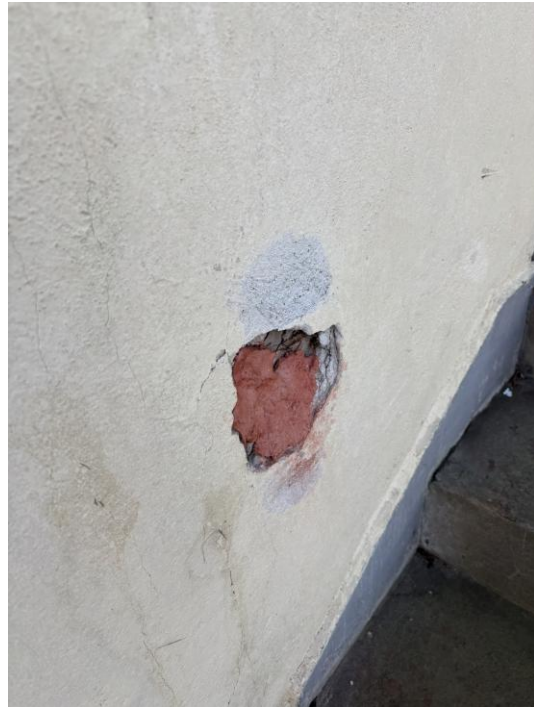
### Fasader

Fasaden består av en nätad putsad yta på konstruktion av timmer. Sockelpartiet är utfört med en grövre puts i grå ton, medan överdelen är slätputsad och målad i ljus kulör. Fönsteromfattningar är av äldre typ och målade i vitt. Flera områden visar avflagnings och nedbrytning av putsskiktet, särskilt i sockelns nedre delar där fuktbelastning normalt är högre. Det finns lokala putssläpp och skador bland annat ett större hål där underliggande material och timmerstommen är exponerad. Sprickor och ojämnheter förekommer på flera partier, vilket indikerar att fasaden är åldrad och i behov av underhåll.

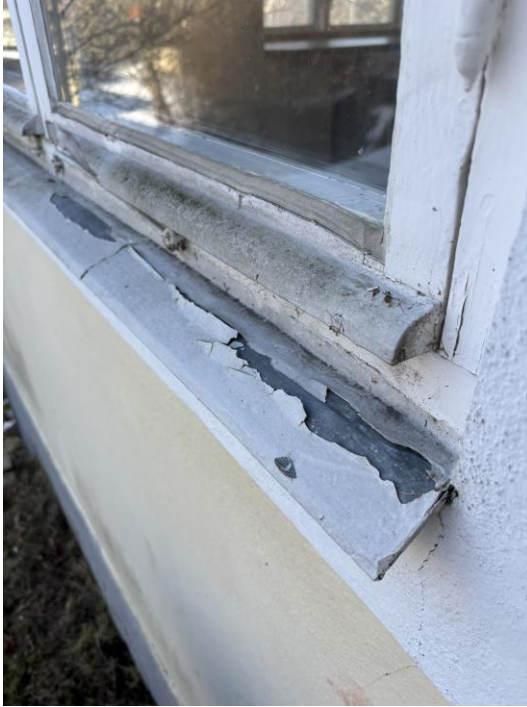
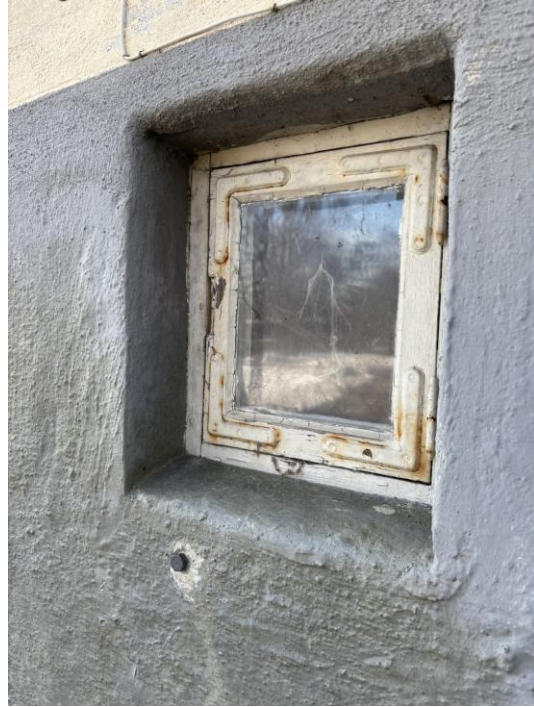
## Fönster och dörrar

Fönster uppvisar åldrat skick med slitna fönsterbleck, flagande färg samt otätheter i anslutningar mot fasad, vilket innebär risk för fuktinträngning. Karmar och trädetaljer är slitna och i behov av underhåll.

Källarfönstret är av äldre typ med rostangrepp på metallram och åldrade infästningar. Anslutningar mot fasad är bristfälliga och fönstret är utsatt för hög fuktbelastning. Sammantaget föreligger behov av underhåll samt på sikt renovering eller utbyte.

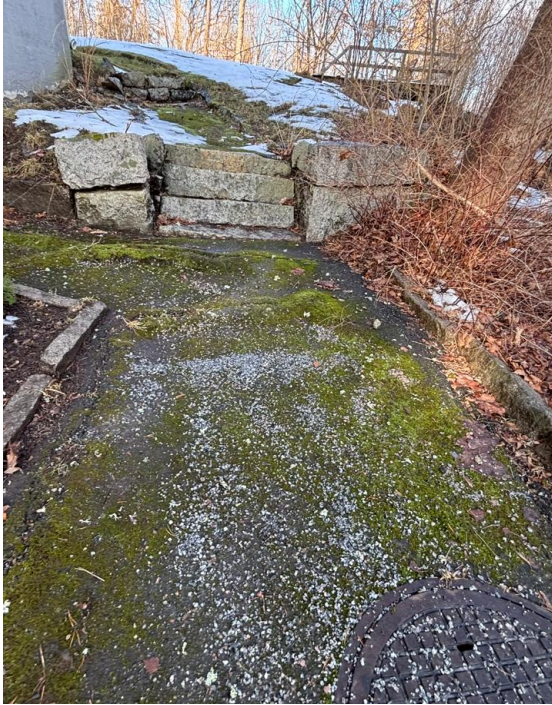
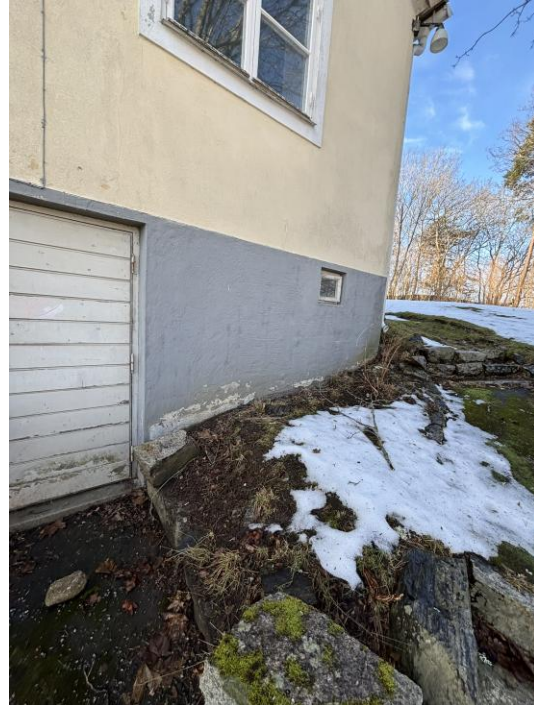
## Mark

Markytorna runt byggnaden består av äldre asfaltsytor, naturmark och mindre murade partier av stenblock/trappsteg. Ytorna är tydligt åldrade och uppvisar omfattande vegetationspåväxt och slitage. Lutande terräng, naturstenar och äldre markkonstruktioner gör området känsligt för sättningar

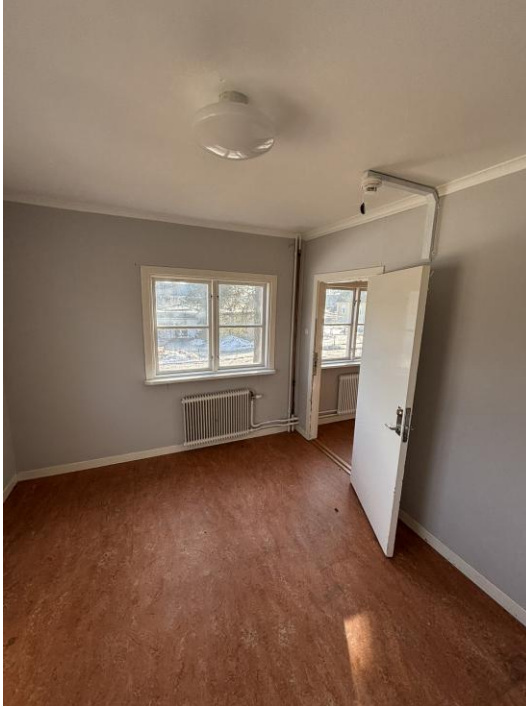
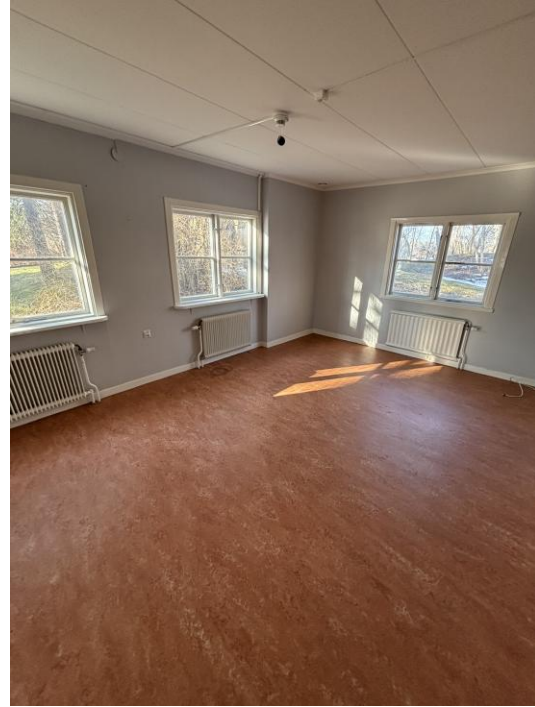
## Rum

Rummen är utförda med målade väggar, skivtak samt plastmatta på golvet. Rummen har flera fönster med äldre karmar och radiatorer placerade under fönsterlinjen. Installationer såsom utanpåliggande kabeldraging förekommer längs vägg och tak. Helhetsintrycket är att rummen är funktionella men åldersmässigt varierande. Rummen är i brukbart men åldrat skick, med ytskikt som närmar sig eller passerat sin tekniska livslängd.

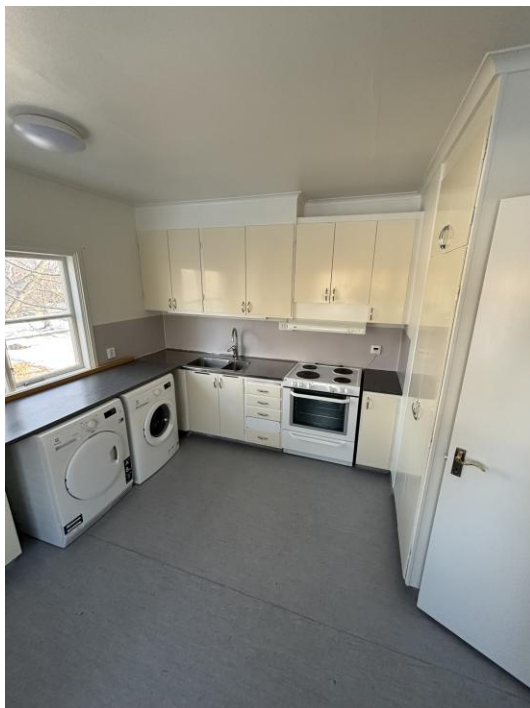
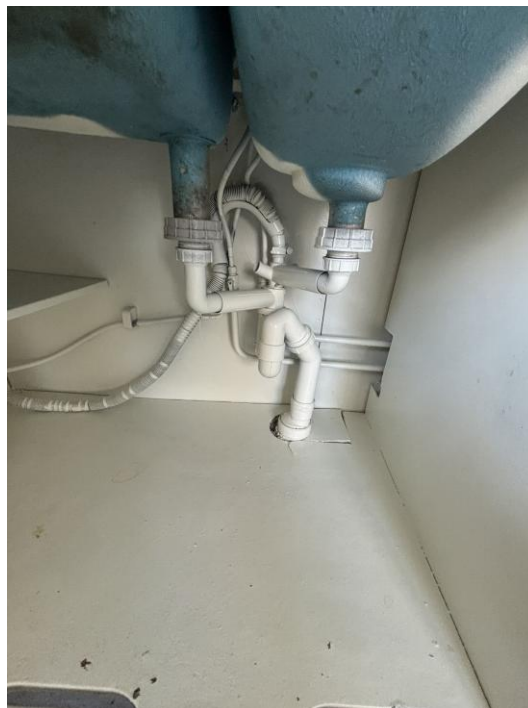
## Kök

Köket är utfört som ett standardkök med sammanhängande köksinredning längs vägg, bestående av över- och underskåp, diskbänk i rostfritt stål, spis med ugn samt arbetsytor. I anslutning till köket finns även tvättmaskin och torktumlare placerade under bänkskiva, vilket tyder på en kombinerad köks- och tvättlösning. Inredningen framstår som äldre men relativt välhållen med begränsat synligt slitage på luckor och stommar.

Genomföringar i skåpsbotten är inte fullt tätade. Detta innebär en potentiell risk för fuktskador vid eventuella läckage. Inga synliga tecken på pågående läckage eller fuktskador noterades dock vid besiktningstillfället.

Sammantaget bedöms köket vara i ett brukbart skick med normal funktion, men med installationer och delar av utförandet som bör ses över på sikt. och vitvaror närmar sig slutet av sin tekniska livslängd och ett utbyte eller en uppgradering bör övervägas i samband med framtida renovering.

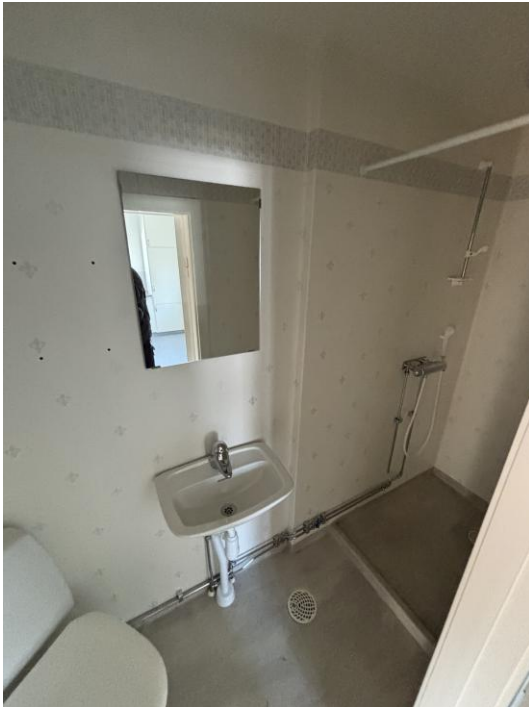
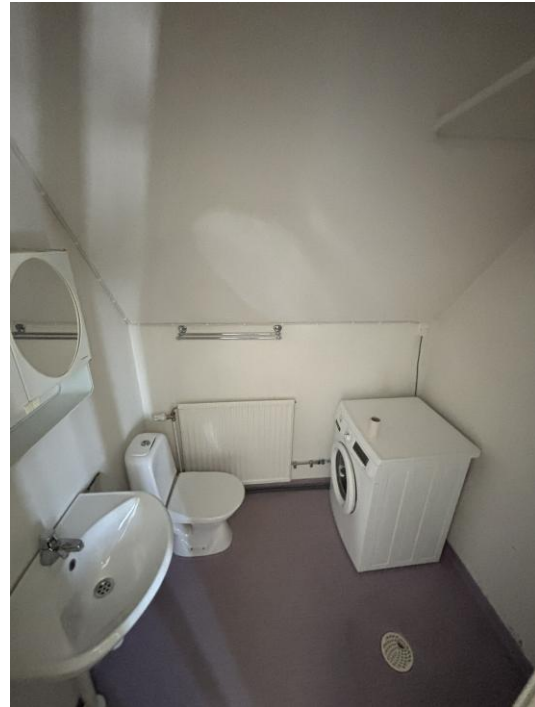
## Våtrum

Badrummen är utförda med plastmatta på golv och målade väggar och våtrumstapet. Inredningen består av äldre tvättställ, WC-stol, samt i ett av badrummen även tvättmaskin. Det finns golvbrunn i båda utrymmena och synliga vatten och avloppsdragningar längs vägg. Rummen är generellt av äldre standard och uppfyller inte dagens våtrumstekniska utförande.

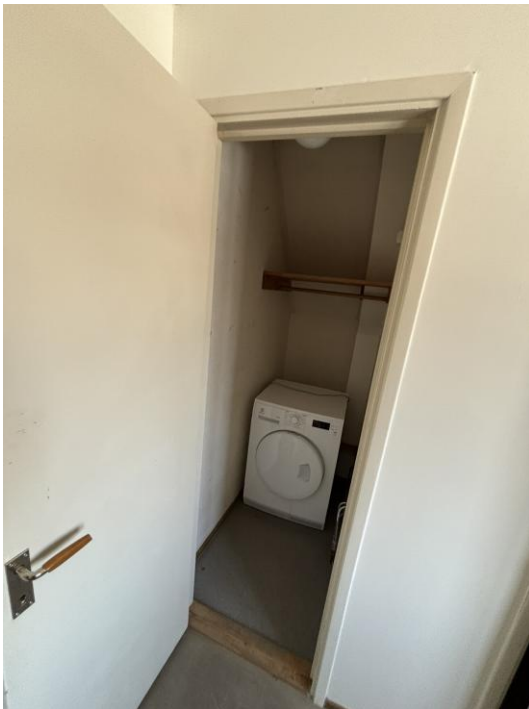
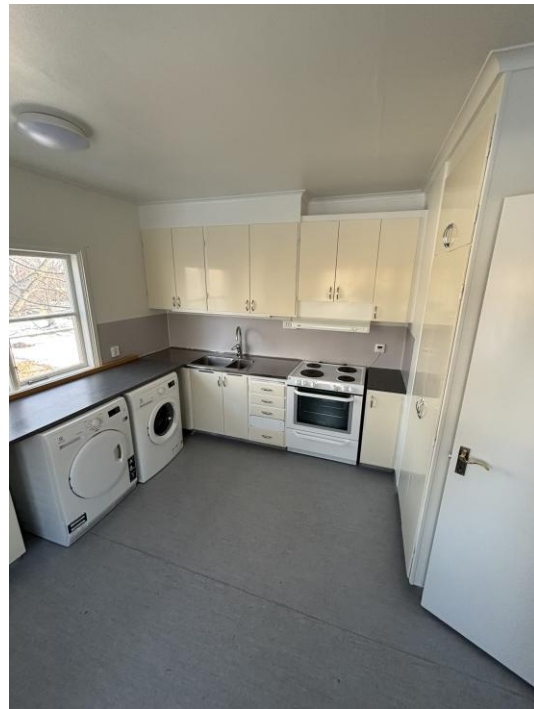
## Tvättutrymmen

De aktuella utrymmena omfattar ett kök med installerad tvättmaskin och torktumlare, ett kombinerat WC/tvättutrymme samt en mindre klädkammare/förråd med torktumlare. Samtliga ytor är utförda med plastmatta på golv och målade vägg och takytor. Installationerna och våtutrymmen är av äldre skick.

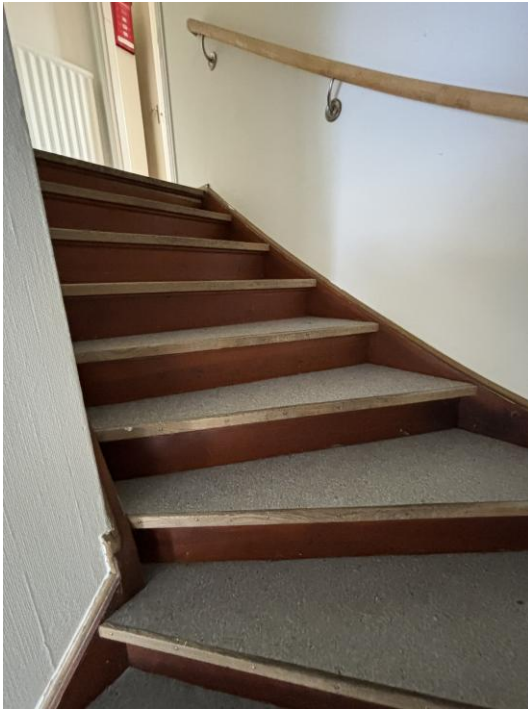
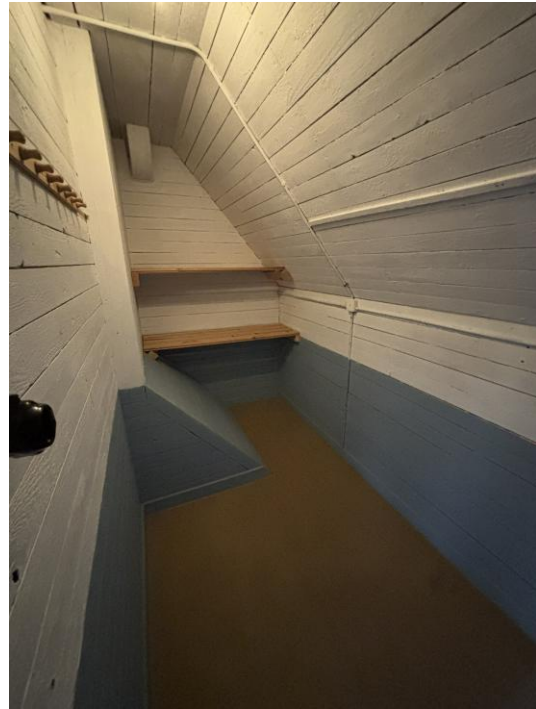
## Övriga utrymmen

De övriga utrymmena utgörs av ett trapphus samt ett förråd/klädkammarutrymme med snedtak. Båda utrymmena är av enklare standard med målade väggar, äldre konstruktioner och begränsade ytskikt. Utrymmena är funktionella men tydligt åldrade.

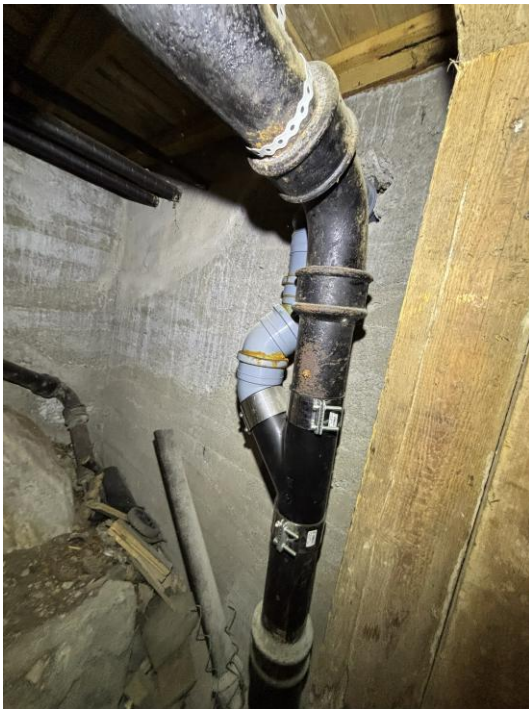
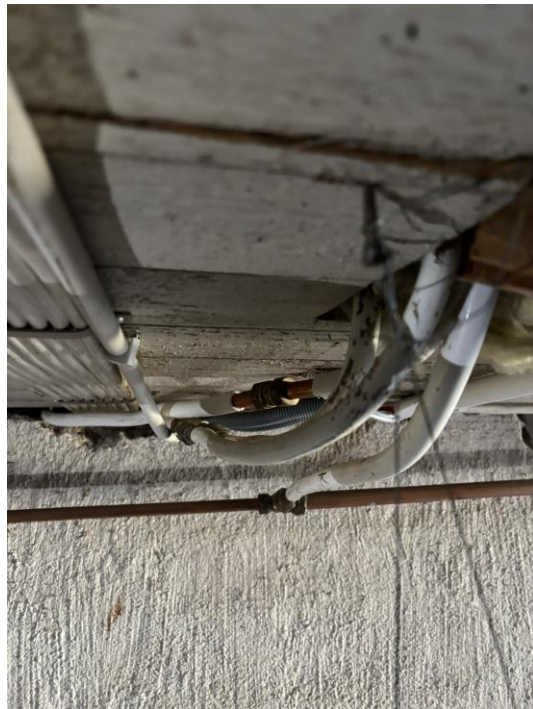
## Vatten och avlopp

I källaren/bottenplan finns både avloppsledningar och vattenledningar dragna synligt längs väggar och tak. Installationerna består av en kombination av äldre gjutjärnsrör, kopparrör, och plaströr. Avloppssystemet är delvis uppbyggt av äldre gjutjärnsstammar, kompletterat med nyare plastdetaljer och övergångskopplingar. Synliga rör uppvisar ålderspåverkan och rost. Flera rörsträckningar är blandinstallationer, äldre kopparrör nära taket visar mindre missfärgning och oxidation.
