# Statusbesiktning

Kv Ribby 2:399

Stationsvägen 12-26

2026-03-03

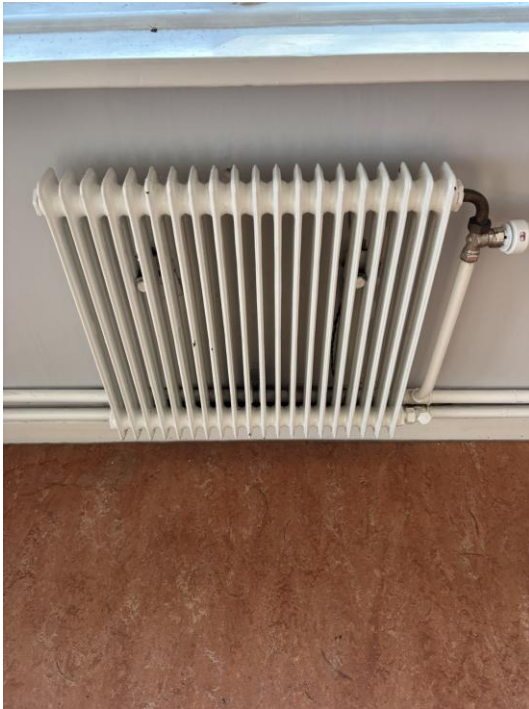
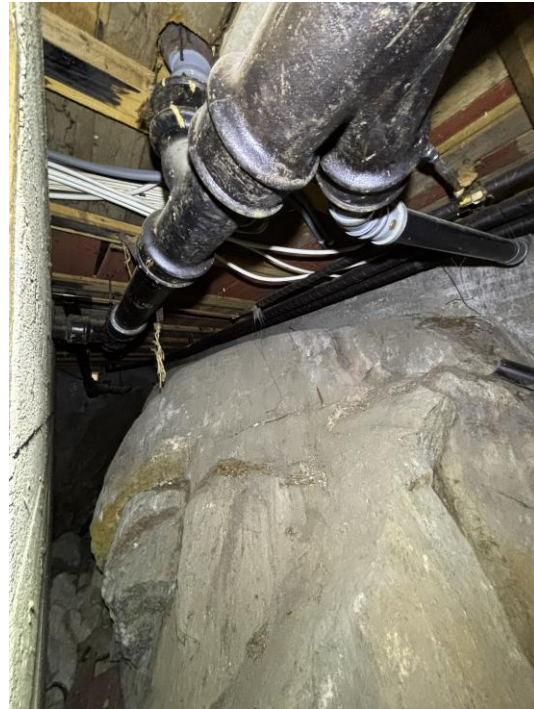
## Värmesystem

Husets värmesystem består av ett vattenburet radiatorsystem med äldre panelradiatorer placerade under fönster samt tillhörande rördragningar i källare och genom bjälklag. Systemet är kopplat till fjärrvärme och baserat på äldre rörinstallationer i kombination med vissa moderniserade komponenter.

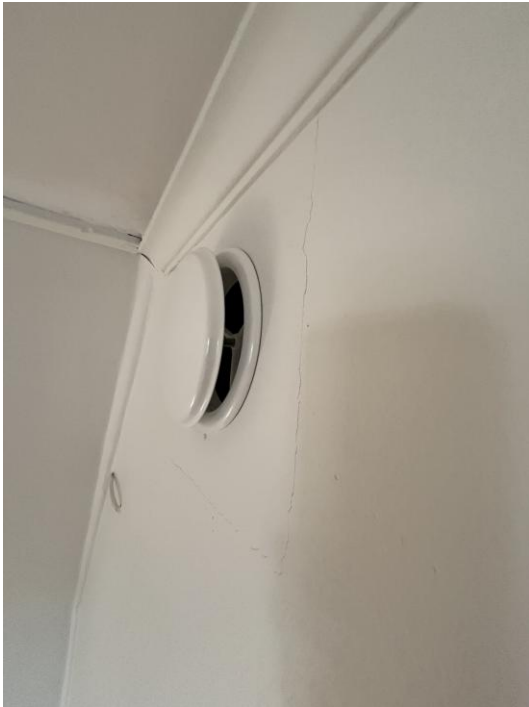
## Ventilation

Huset är utrustat med självdragssystem som troligen är kopplat till befintliga kanaler i murstock. Systemets funktionalitet bör undersökas. Inga noterade brister kunde observeras vid platsbesöket.

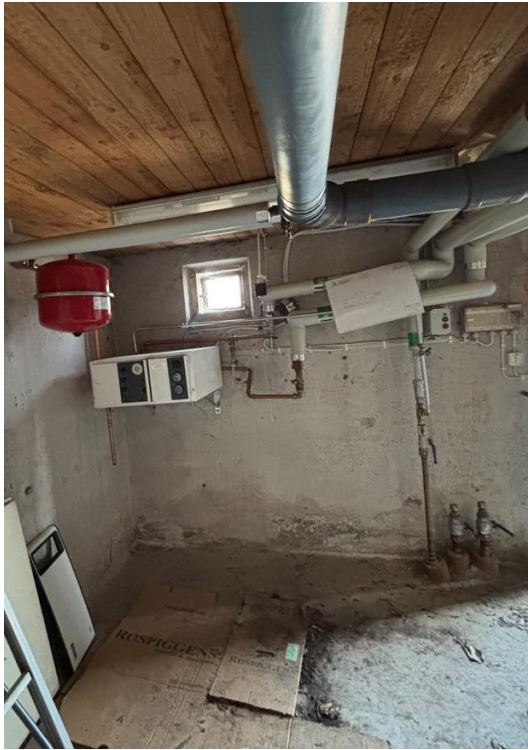
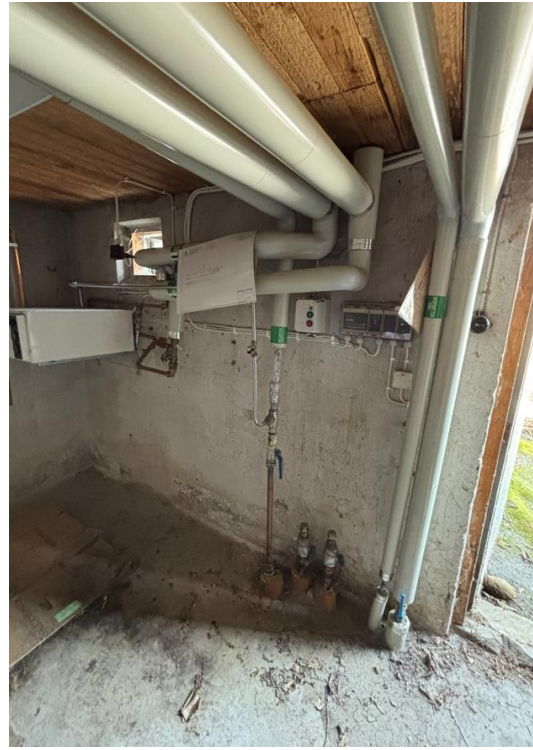
## Undercentral

Huset är anslutet till en fjärrvärmecentral som finns i källaren/bottenplanen. Systemets komponenter är av blandad ålder där vissa är utbytta och moderna. En genomgång och modernisering rekommenderas.

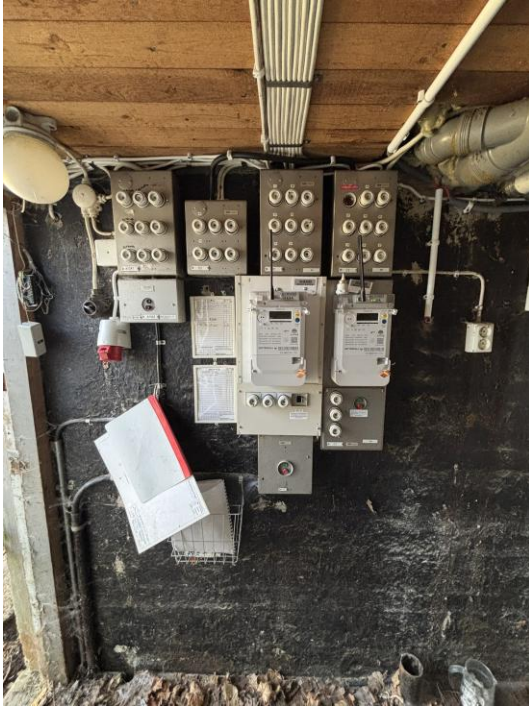
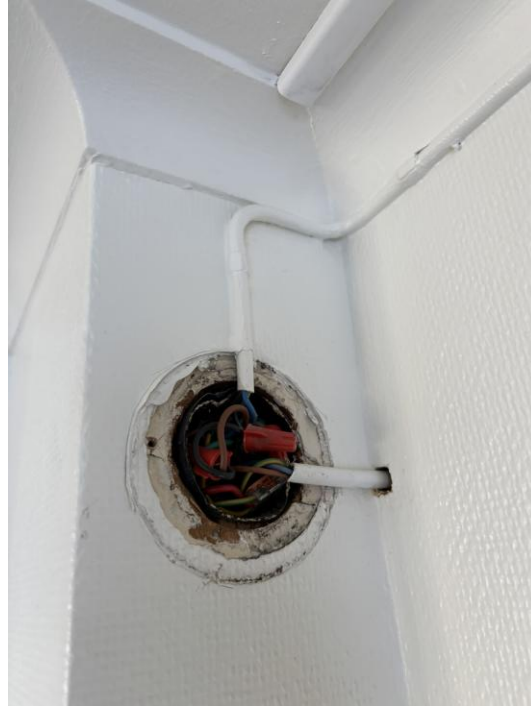
## Elsystem

Elsystemet består av en blandning av äldre och nyare installationer, med utanpåliggande kabeldragning, äldre kopplingsdosor samt ett centralutrymme med flera porslinssäkringar, automatsäkringar och elmätare. Systemet är utfört med olika typer av ledningar och skarvar, vilket indikerar att installationerna har byggts ut och kompletterats i flera etapper över tid. Genomgång och modernisering av elsystemet rekommenderas.

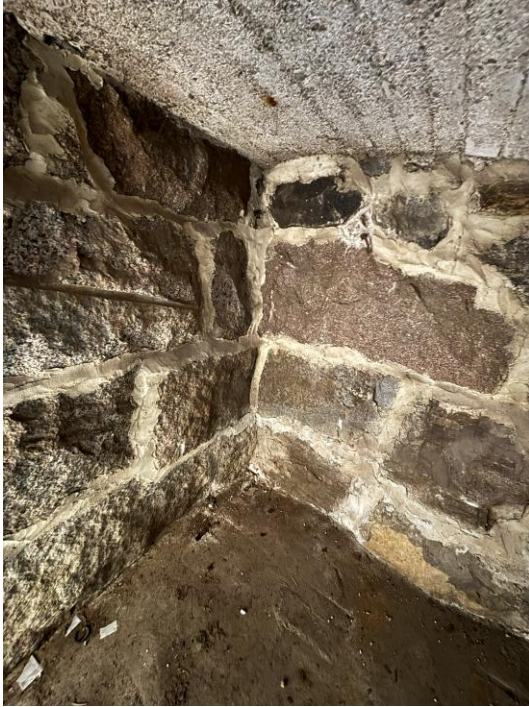
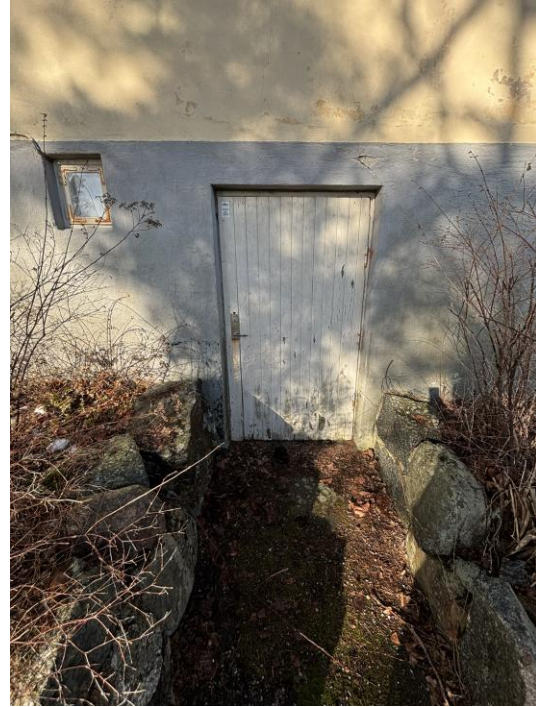
## Förråd/Matkällare

I huset finns en äldre matkällare/förråd där förvaring av lösa föremål förekommer. Inga tecken på fukt eller skador kunde noteras. Dörrar till dessa utrymmen är äldre och har färgsläpp/röta samt tröga att stänga/öppna.
