# Besiktningsprotokoll

Anticimex Överlåtelsebesiktning av storhus

| Fastighetsadress:<br>Bäckängen 70a | |

| Besiktningsdatum:<br>2025-06-09 | Protokollnummer:<br>69100068 |

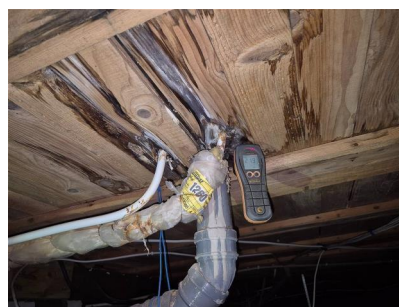
Runt genomföring förekommer fuktfläckar och förhöjda fuktvärden uppmättes.

En fördjupad undersökning rekommenderas för att kontrollera orsak och omfattning.

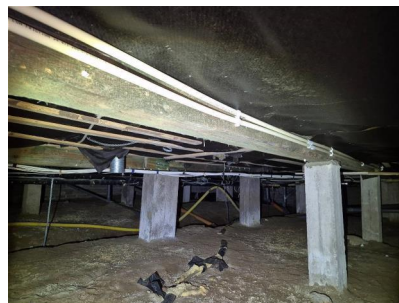
Vid kontroll av konstruktion i krypgrund uppmättes fuktvärden över kritisk fuktnivå och det förekommer mikrobiell påväxt förekommer. Bjälklaget är rötskyddsbehandlad. Rötskyddsbehandlat virke kan avge en avvikande kemisk lukt.

De höga fuktvärdena och den mikrobiella påväxten innebär att grundens klimat under delar av året är för fuktigt. Detta kan i förlängningen leda till rötskador i konstruktionen. För att undvika detta så måste krypgrundens klimat bli torrare.

Fuktkvoten uppmättes till 20%.

För att undvika detta så måste grundens klimat bli torrare. Läs Anticimex faktablad om uteluftsventilerade krypgrunder för tips och råd.

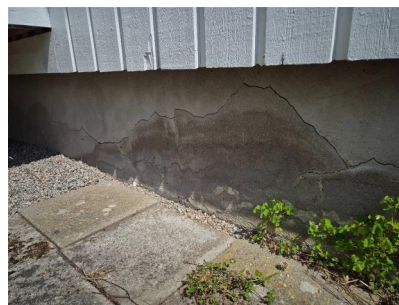
Sprickor finns i sockel.

Vi rekommenderar en fördjupad undersökning för att bedöma orsak och omfattning.

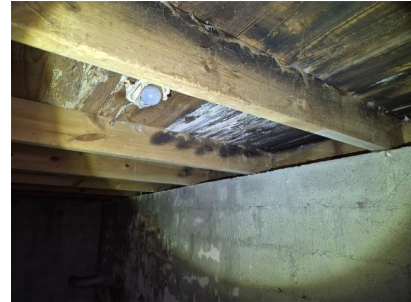
Taket under terrass är fuktskadat och behöver bytas ut. Balkongräcke och träkonstruktioner är i behov av målning/underhåll.

Anlita snickare för kontroll och åtgärd.

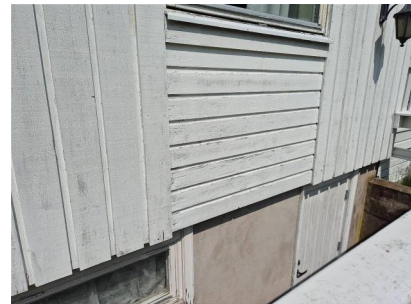
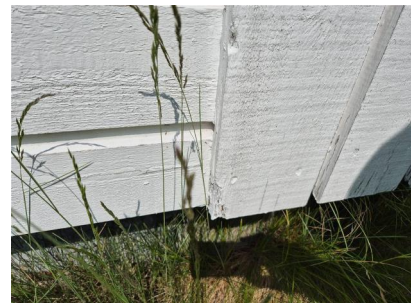
Fasadpanelen är i behov av målning/underhåll. Rötskador förekommer i panelbrädor. Rekommenderas att dessa byts ut.

Fasadbeklädnad och träkonstruktioner där målningsbehov finns riskerar att få fukt- och rötskador på grund av sämre vattenavvisande förmåga. För att öka livslängden på fasadbeklädnaden rekommenderas målning och underhåll.

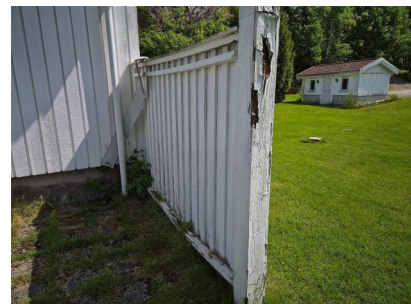
Skärmvägg är i sämre skick.

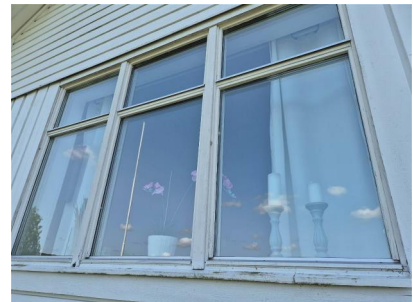
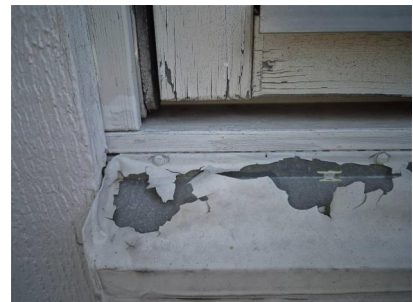
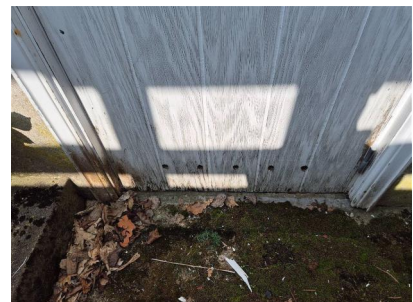
Fönster är i behov av underhåll/målning.

Otätheter förekommer där plåtbleck ansluter mot vägg. Otätheterna innebär risk för fuktskador i bakomliggande konstruktioner.

Äldre isolerglas förekommer. Isolerglas kan med tiden bli otäta mellan glasen vilket medför att de blir missfärgade.

Källardörr är i sämre skick och behöver bytas ut.

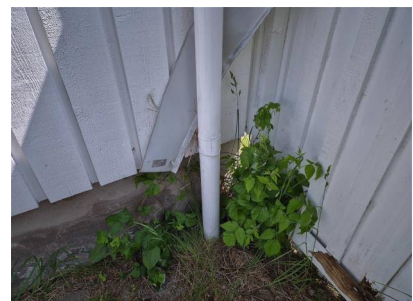
Hängrännor/stuprör är ålderstigna.

Lövsilar finns inte.

Mossa finns i hängrännor.

När byggnadsdelar som är avsatta att skydda mot och leda bort nederbörd åldras ökar risken för fuktrelaterade skador i huset.

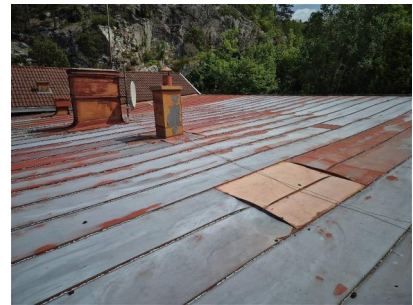
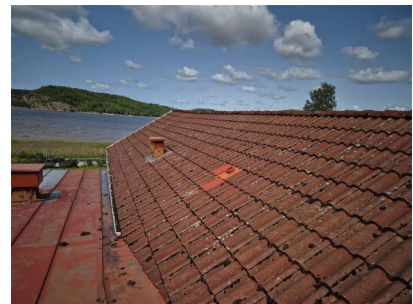
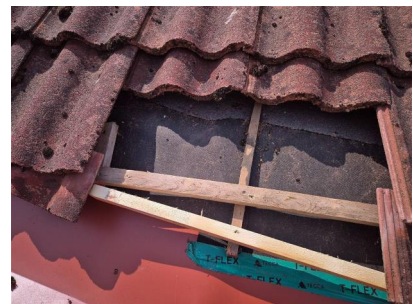
Yttertaket är äldre och ojämnheter förekommer.  
Inläckage noterades.  
Färgsläpp förekommer på den falsade bandplåten.  
Delreparationer har utförts.  
Mosspåväxt finns på takpannorna.  
Spruckna takpannor förekommer.

En takomläggning rekommenderas via takläggare. Viktigt att även kontrollera och åtgärda eventuella bakomliggande skador.

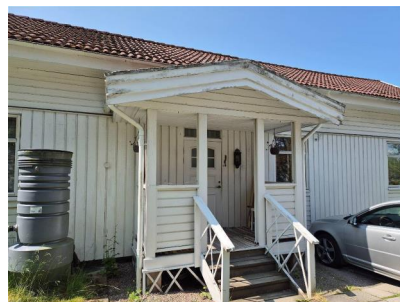
Rötskador förekommer i vindskivor.  
Färghläpp förekommer på träkonstruktioner.  
Vindsutrymmet ovan farstukvist saknar inspektionslucka och är ej besiktningsbart.

Anlita snickare för byte av rötskadade delar och underhåll på resterande delar.

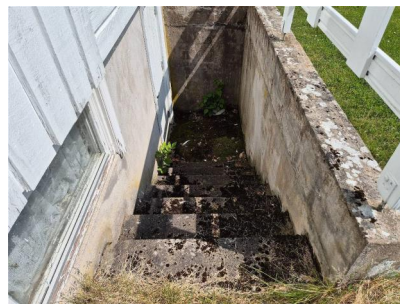
Mosspåväxt förekommer på trappan/betongplatta.

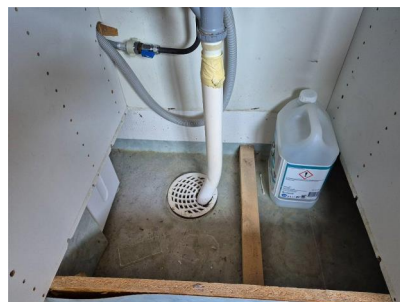
Tvättstugan har äldre yt-/tätskikt.

Eftersom funktionen, som innebär att ytskiktet/tätskiktet ska vara vattentätt, kan vara nedsatt finns en ökad risk att vatten tränger igenom ytskiktet/tätskiktet med vattenskador i omkringliggande konstruktioner som följd.

Missfärgning noterades på vägg under tilluftsventil.

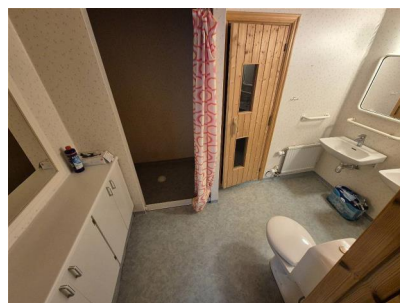
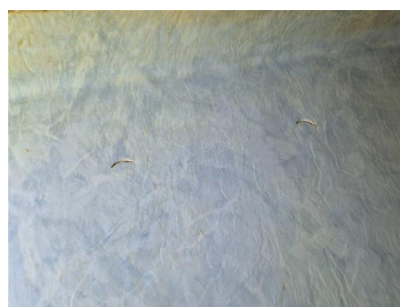
Ålderstiget våtrum.

Skador finns i tätskikt i dusch.

Då våtrum är utförd enligt äldre standard och dessutom försämras med tiden ökar risken för fuktskador.

En renovering av utrymmet rekommenderas via fackman. Viktigt att även kontrollera och åtgärda eventuella bakomliggande skador.

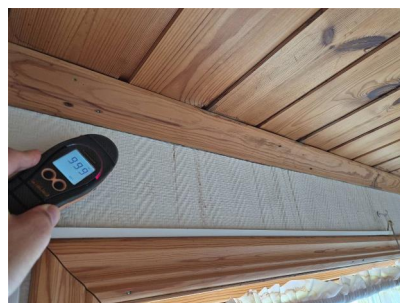
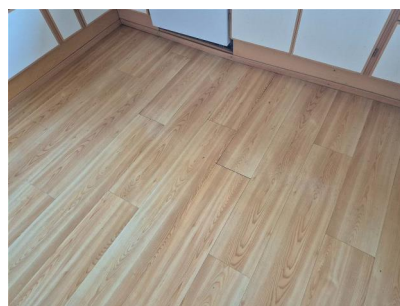
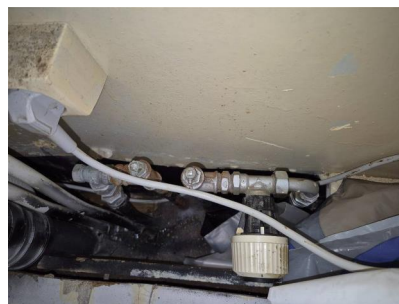
Rinnmärken och förhöjda fuktindikationer uppmättes på vägg.  
Golv är formförändrat.  
Ärgade rörledningar förekommer i diskbänksskåp.  
Fuktskydd finns inte i diskbänksskåp och under vitvaror.

En fördjupad undersökning rekommenderas för att kontrollera orsak och omfattning.

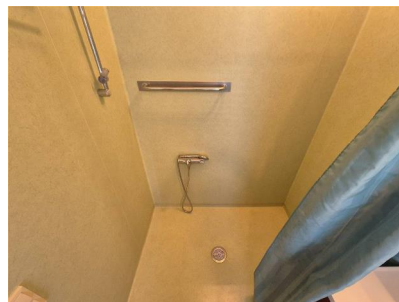
Våtutrymmet har äldre yt-/tätskikt.  
Golvbrunnen är ej besiktningsbar.

Eftersom funktionen, som innebär att ytskiktet/tätskiktet ska vara vattentätt, kan vara nedsatt finns en ökad risk att vatten tränger igenom ytskiktet/tätskiktet med vattenskador i omkringliggande konstruktioner som följd.

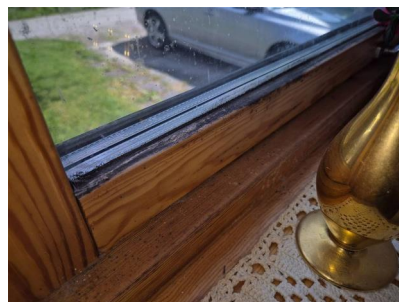
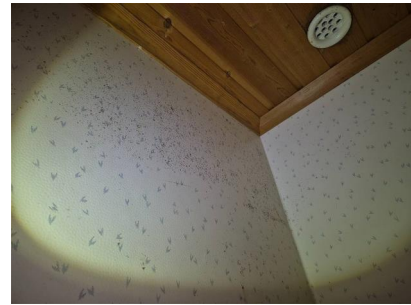
Kondens på fönster.  
I dusch förekommer mikrobiell påväxt på vägg.  
Vid besiktningstillfället var frånluften ej i drift.

Kondensspår på fönstrens insida tyder på att bostadens allmänventilation är bristfällig. Observera att besiktning av bostadens ventilationssystem inte har ingått i uppdraget.

Vi rekommenderar en fördjupad undersökning för att bedöma orsak och omfattning.

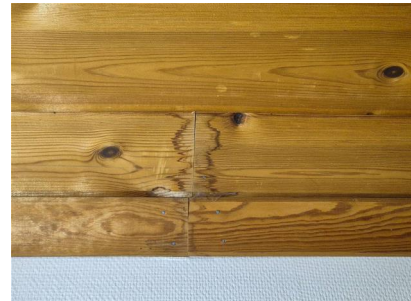
Taket har fuktfläckar.

Fuktfläckar kan bero på olika saker, och kan vara ett tecken på en tidigare eller en pågående fuktskada.

Vi rekommenderar en fördjupad undersökning för att bedöma orsak och omfattning.

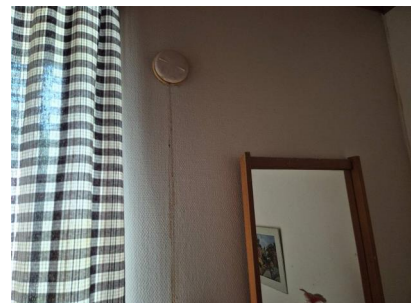
Rinnmärken förekommer på vägg under tilluftsventil.

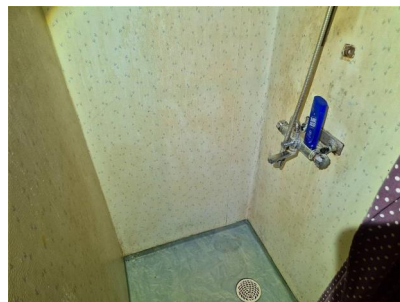
Våtutrymmet har äldre yt-/tätskikt.  
Mattskarvar har gått isär i duschzon.

Eftersom funktionen, som innebär att ytskiktet/tätskiktet ska vara vattentätt, kan vara nedsatt finns en ökad risk att vatten tränger igenom ytskiktet/tätskiktet med vattenskador i omkringliggande konstruktioner som följd.

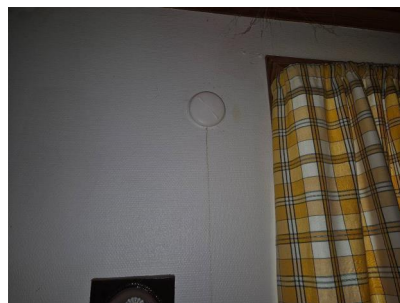
Rinnmärken förekommer på vägg under tilluftsventil.

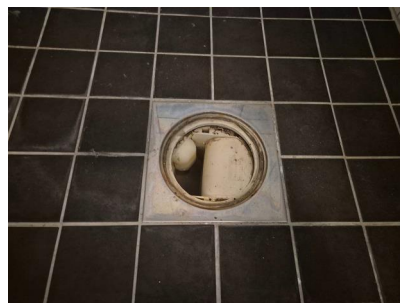
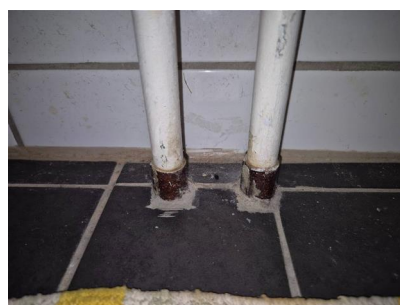
Golvbrunnarna är av äldre standard.  
Rör genomföringar finns i golv.  
Runt genomföringarna är det gamla tätskikt kvar.  
Bristfälligt golvfall i dusch.  
Ärgade rörledningar förekommer.

Ovannämnda brister medför risk för fuktskador i omkringliggande konstruktioner.

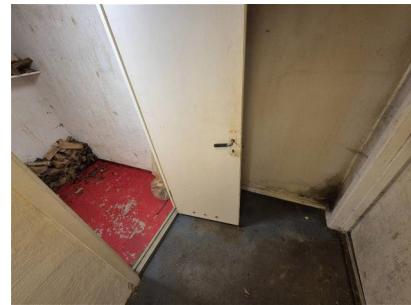
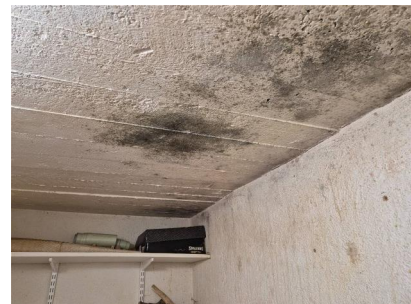
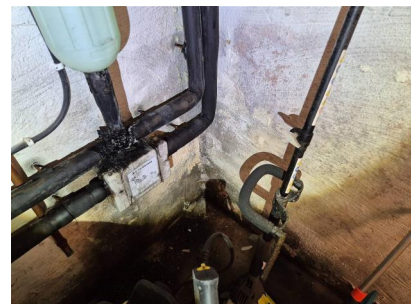
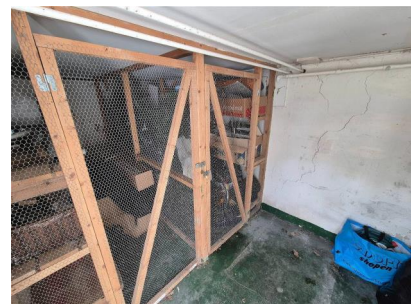
Vid inträde i källaren upplevdes en avvikande mikrobiell lukt. Mikrobiell påväxt finns på underlagstaket. Fuktgenomslag förekommer på insidan grundmur. Sprickbildning förekommer i grundmuren. Äldre gjutjärnsbrunn finns i betongplattan. Ett utrymme fyllt med isolering. Oklart vad som finns bakom. Fuktskadat golv i vedförråd.

En fördjupad undersökning rekommenderas för att kontrollera orsak och omfattning.
