**Fastighetsuppgifter**

Växjö Deltat 3

Deltavägen 3

Byggnadsbeskrivning  
Friliggande 3 plans kontorsbyggnad .

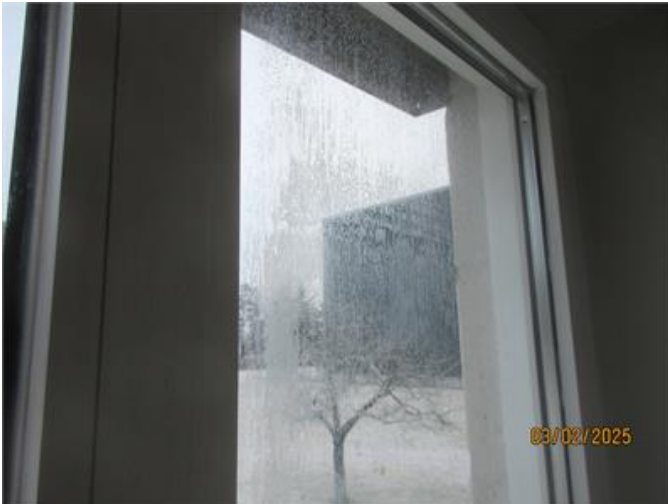
| Besiktningsresultat | | | | | |
|---|---|---|---|---|---|
| Fönster | | X | | | Äldre fönsterkassetter förekommer där något blivit otät, se därför info på konstruktions och detaljbedömning punkt 11. |

Äldre fönsterkassetter förekommer där något blivit otät, se därför info på konstruktions och detaljbedömning punkt 11.

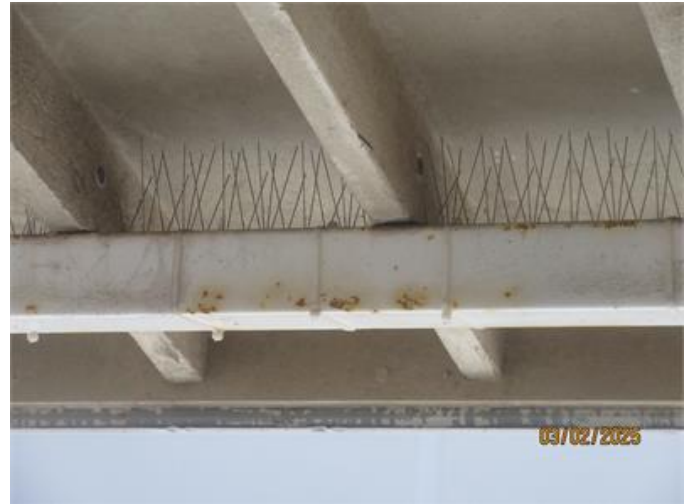
| Besiktningsresultat | | | | | |
|---|---|---|---|---|---|
| Fasad | | X | | | Målningsbehov på stålbalkar. |

Målningsbehov på stål balkar.

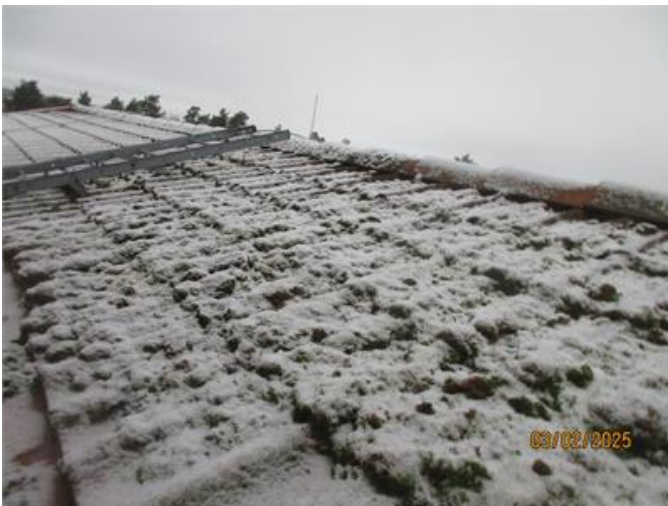
| Besiktningsresultat | | | | | |
|---|---|---|---|---|---|
| | | X | | | Rikligt med mossor på delar av tak, mossor medför reducerad livslängd på takpannorna. |

Rikligt med mossor på delar av tak, mossor medför reducerad livslängd på takpannorna.

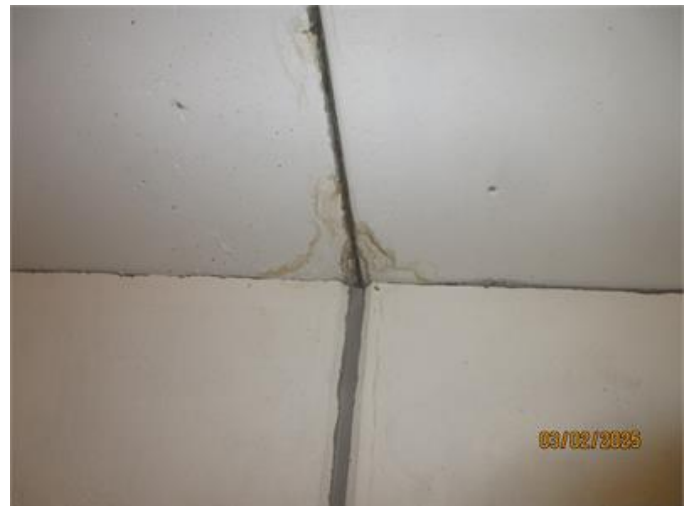
| Besiktningsresultat | | | | | |
|---|---|---|---|---|---|
| | | X | | | Fukt och rinningsmärken förekommer på innertak, fläckarna uttorkade vid besiktningsstillfället. |

Fukt och rinningsmärken förekommer på innertak i apparatrum, fläckarna uttorkade vid besiktningstillfället.

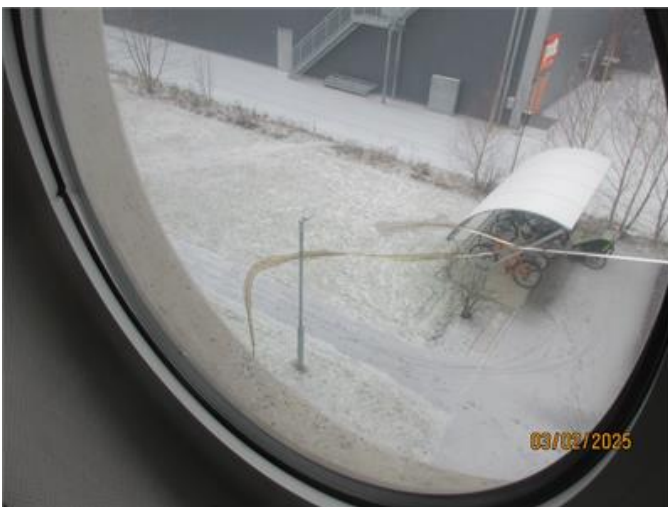
Spräckt fönsterruta.

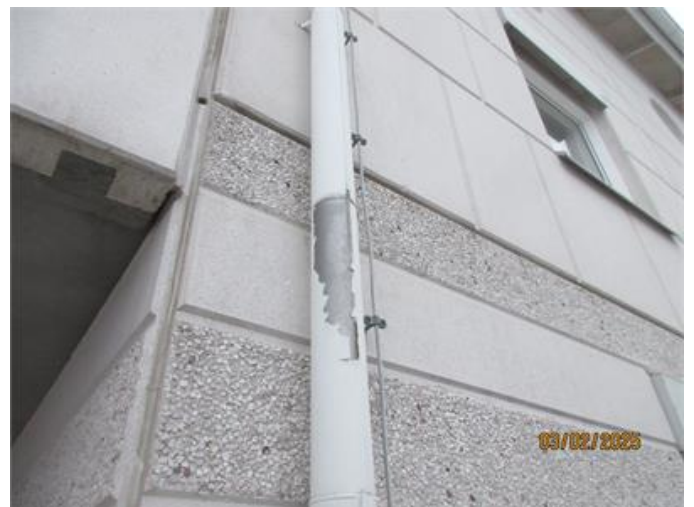
| Besiktningsresultat | | | | | |
|---|---|---|---|---|---|
| Stuprör | | X | | | Stuprör har målningsbehov. |

Målningsbehov på stuprör.
