# Besiktningsprotokoll

## Anticimex Överlåtelsebesiktning av storhus

| Fastighetsbeteckning:<br>Helgenäs 2:2 | |

| Besiktningsdatum:<br>2023-10-02 | Protokollnummer:<br>67861575 |

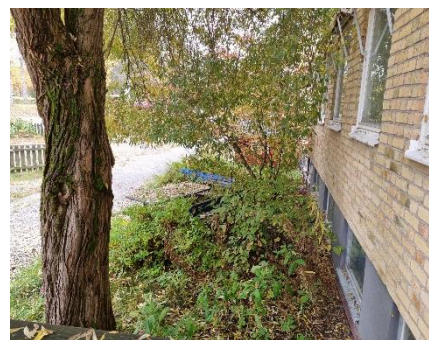
Växter finns i anslutning till byggnaden och grundmuren.

När det finns rabatter och växter nära byggnaden finns risk att fukt stannar kvar i väggarna samt skadar dräneringsledningar vid grundmuren. Pilträdet hänger över taket.

Området närmast huset rekommenderas att vara fritt från växtlighet..

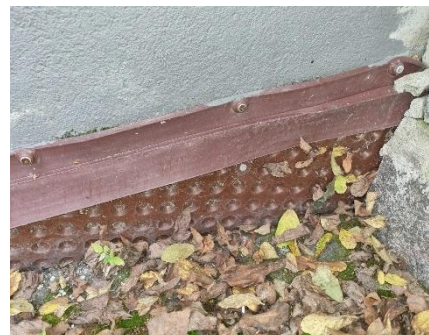
Utvändigt fuktskydd är synligt ovan mark

När fuktskyddet ligger oskyddat finns risk för skador som kan leda till otätheter samt fuktrelaterade problem i grundmur.

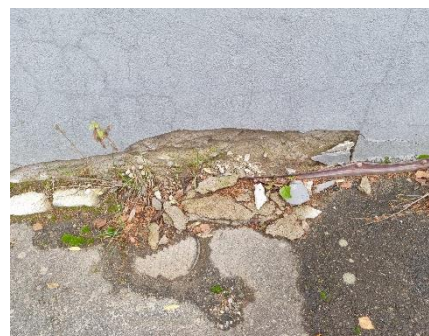
Sprickor och putssläpp finns i sockeln på vissa ställen.

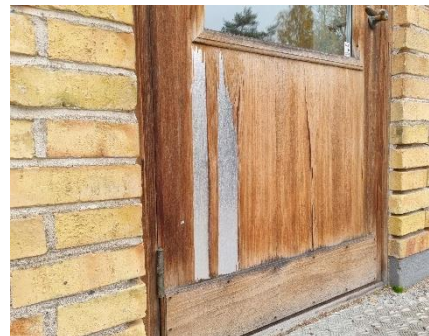
Målning- och underhållsbehov finns på dörrar.  
För att öka livslängden rekommenderas målning och underhåll.

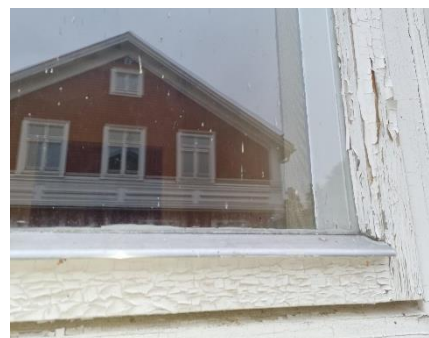
Målning- och underhållsbehov finns på fönster.  
träkonstruktioner där målningsbehov finns riskerar att få fukt- och rötskador på grund av sämre vattenavvisande förmåga. För att öka livslängden på trädetaljer rekommenderas målning och underhåll

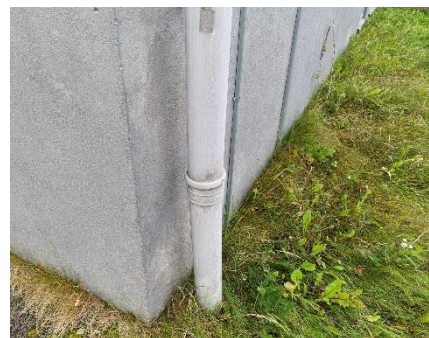
Lövsilar saknas på vissa ställen.  
När det saknas lövsilar finns risk att det blir stopp i dagvattenledningar.

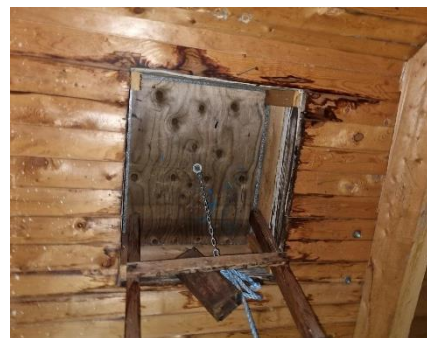
Missfärgningar och äldre fuktfläckar förekommer vid takgenomföringar. Inga förhöjda fuktvärden noterades.

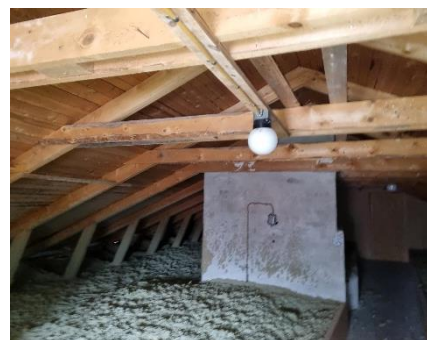
Vid kontroll av vinden uppmättes fuktvärden under kritisk fuktnivå för mikrobiell tillväxt och en normal lukt upplevdes.

Fuktkvoten i underlagstak/takbjälkar uppmättes till 11 %.

Det finns risk för mikrobiell tillväxt om den relativa fuktigheten (RF) i den omgivande luften är över 75%. I furuvirke motsvarar det en fuktkvot (FK) på 17%.

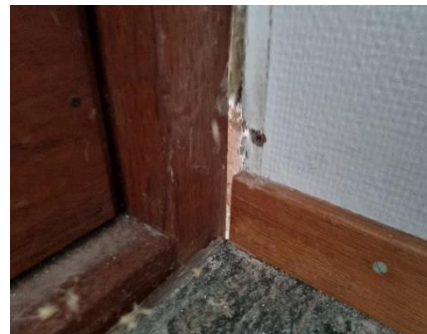
Otättheter förekommer vid dörr.

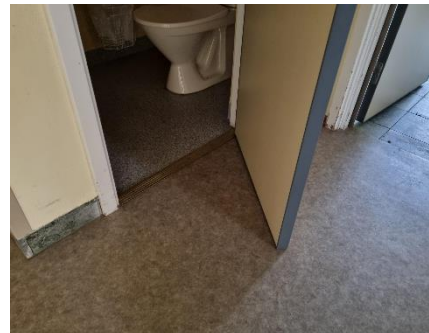
Dörrblad tar i golvet. Dörren öppnar ej helt.

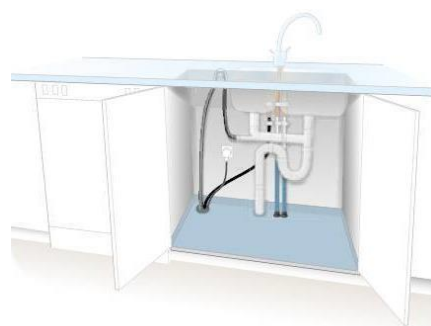
Fuktskydd saknas i diskbänksskåp

Utan fuktskydd är det svårt att upptäcka läckage från rörledningar. Vatten kan då tränga in i omkringliggande konstruktioner och orsaka fuktskador.

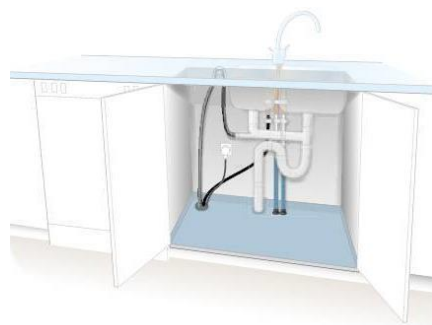
Fuktskydd saknas i diskbänksskåp och under kyl/frys.

Utan fuktskydd är det svårt att upptäcka läckage från rörledningar.

Vatten kan då tränga in i omkringliggande konstruktioner och orsaka fuktskador.

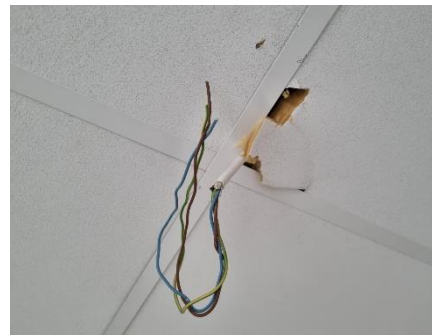
Oskyddade sladdar noterades i tak i köket.

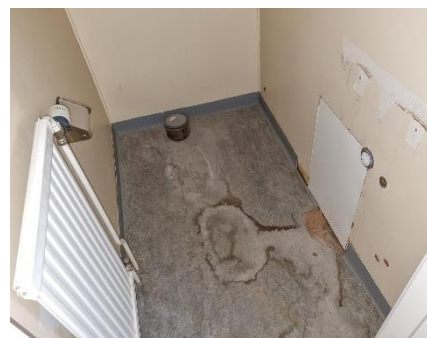
Golvtytskikt är skadat, uppvik mot tröskel finns ej.

Toalett och handfat finns ej.

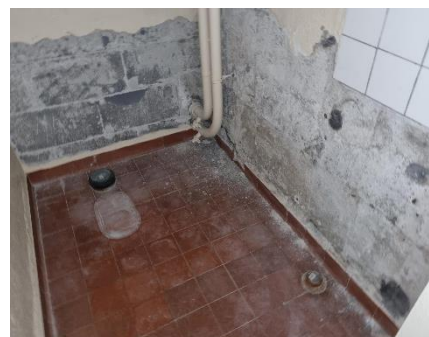
Toalettstol och handfat finns ej.  
Putssläpp förekommer på vägg.

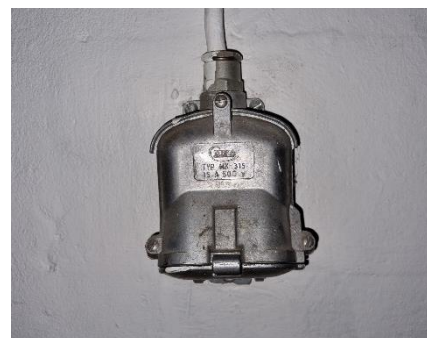
3-fas uttag i metall.  
Detta innebär en ökad risk för personsador.  
Kontakta elektriker för kontroll och åtgärd.
