# Besiktningssprotokoll

Anticimex Överlåtelsebesiktning av storhus

Fastighetsbeteckning: Vargen 30	
Fastighetsägare: Piteå Kommun	
Fastighetsadress: Storgatan 10a	
Postnummer: 941 31	Ort: Piteå

Besiktningdatum: 2026-02-19	Protokollnummer: 69561389
Temperatur: -13 °C	Väderlek: Snöfall
Tekniker: Erik Marklund	
E-post: erik.marklund@anticimex.se	
Kontor: Piteå	
Närvarande: Ingen närvarande vid besiktningstillfället

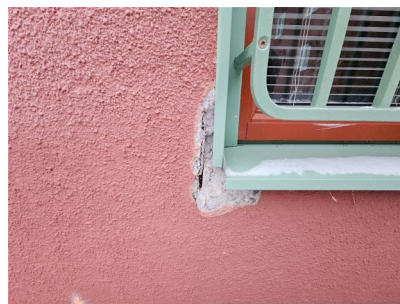
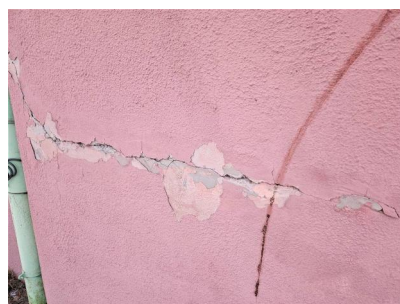
Lokala fogsprickor, fogsläpp samt synliga armeringsjärn finns på sockel.

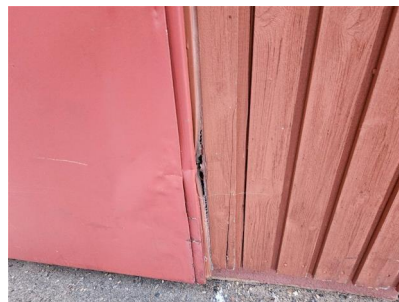
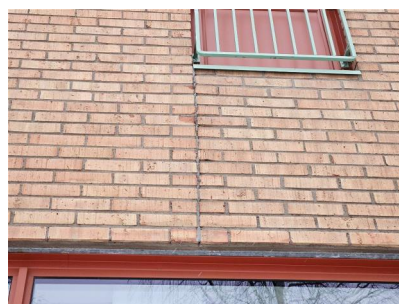
- Målning-/underhållsbehov finns på träfasader och delar av underspikning under tak.
- Lokala fogsprickor finns mellan tegelstenar på flertal ställen.
- Bristfällig/svag lutning på flertal fönsterbleck samt midjebleck.

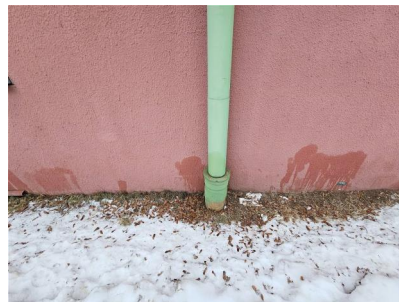
- Lövsilar finns inte på stuprör som är anslutet till markledning.
- Fals på stuprör vänd mot fasad.
- Färgsläpp finns på stuprör.
- Lokal frost/mikrobiell påväxt (Bild 2) ovan f.d. stuprör som är anslutet till markledning nära ytterväggshörn vid ingång 10D.

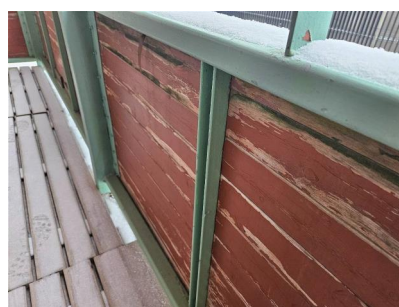
- Torksprickor och färgflag förekommer på träpanel.
- Färgsläpp och mindre rostangrepp förekommer på metallkonstruktioner.

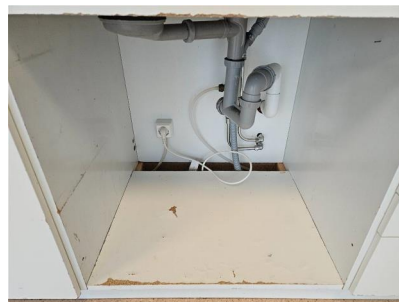
Fuktskydd saknas under kyl/frys och i diskbänkskåp.

Då fuktskydd saknas får vatten det svårare att rinna fram och upptäckas vid eventuellt läckage.

Montera gärna fuktskydd.

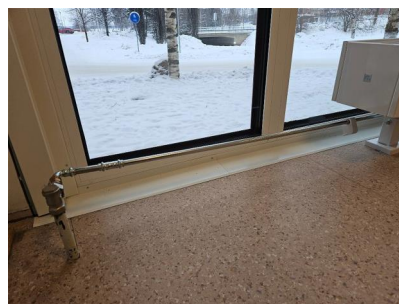
Värmerör är bristfälligt/ej förankrade.

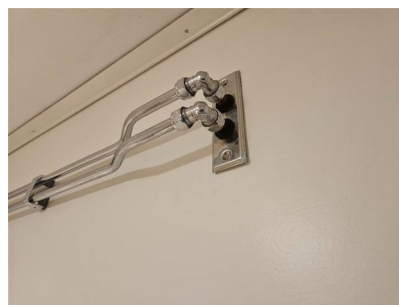
- Skruvar finns i väggbeklädnaden nära duschplats.
- Täckbricka för vattenrör har släppt från vägg

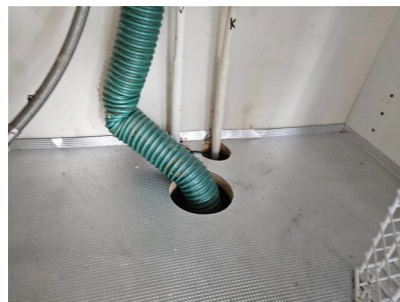
Fuktskydd i diskbänkskåp är otät vid rör genomföringar.

Vatten får det svårare att rinna fram och upptäckas vid eventuellt läckage.

Täta gärna fuktskydd.

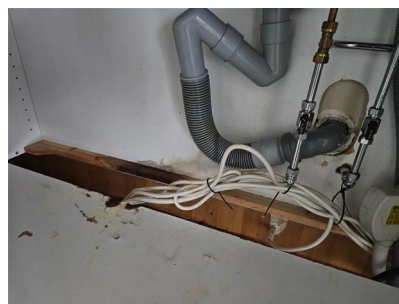
- Fuktskydd saknas under kyl/frys, diskmaskin och i diskbänksskåp.
- Missfärgningar/äldre fuktskador finns på insida diskbänksskåp.

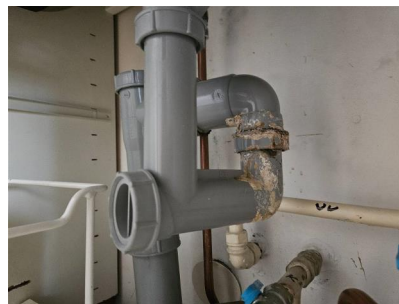
- Fuktskydd saknas under kyl/frys och i diskbänksskåp.
- Jordfelsbrytare finns inte vid elcentralen.
- Koppling på avloppsrör under diskho är otät.

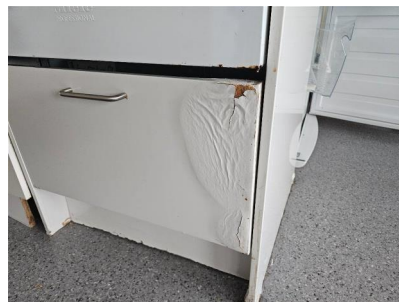
- Fuktskydd saknas under kyl/frys och i diskbänksskåp.
- Deformationer från äldre fuktskada finns i köksinredning vid diskmaskin.

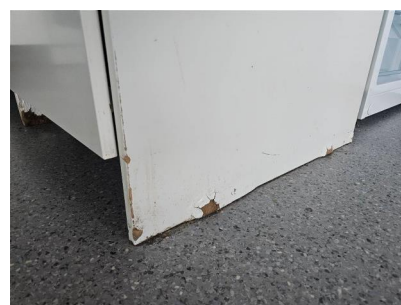
- Fuktskydd saknas under kyl/frys och i diskbänkskåp.
- Deformationer finns på inredning vid diskmaskin från äldre fuktskada.

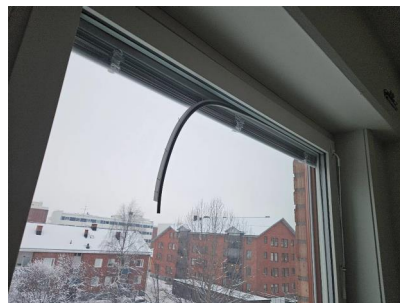
- Tätninglist mellan fönsterrutor har släppt i övre del i fönster samt balkongdörr.
- Jordfelsbrytare finns inte vid elcentralen.

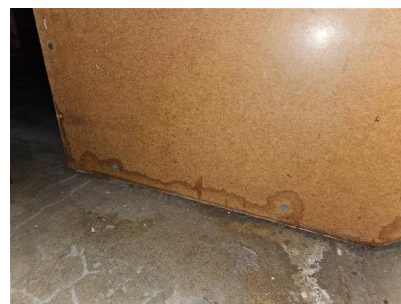
- Nötskador-puts-/färgsläpp och ytliga sprickor finns på betonggolvet och väggar i källarplan.
- Färgsläpp och rostangrepp förekommer på äldre avloppsstammar.
- Missfärgningar/korrosion förekommer på värmerör på enstaka ställen

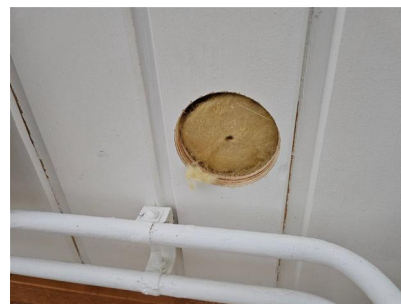
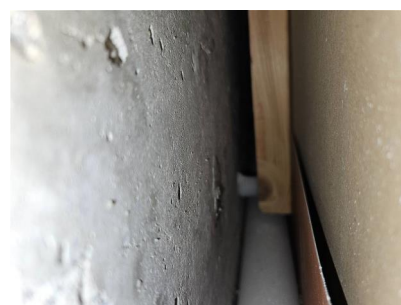
Befintliga påreglade väggar och eventuella väggsyllar riskerar att drabbas av fuktskador på grund av naturlig fuktpåverkan. Detta i sin tur kan leda till mikrobiella skador (angrepp av mikroorganismer) som kan resultera i att mikrobiell lukt sprids till boendemiljön. Om regler/syllar är rötskyddsbehandlade kan även en kemisk lukt förekomma.

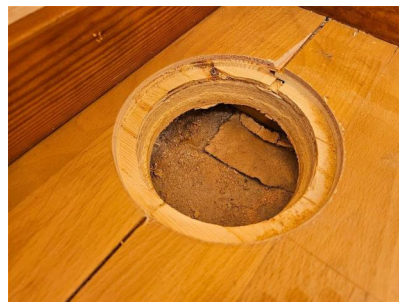
Befintlig golvkonstruktion och eventuella väggssyllar riskerar att drabbas av fuktskador på grund av naturlig fuktpåverkan. Detta i sin tur kan leda till mikrobiella skador (angrepp av mikroorganismer) som kan resultera i att mikrobiell lukt sprids till boendemiljön. Om väggssyllarna är rötskyddsbehandlade kan även en kemisk lukt förekomma.

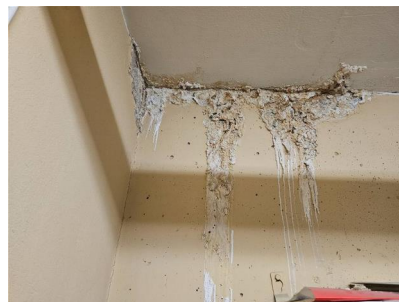
Spår av äldre fuktskada noterades i tak-/väggvinkel på vägg ovan elinstallation.

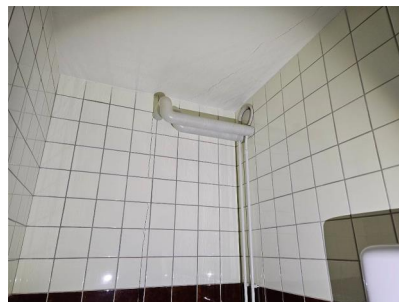
- Längre spricka finns på vägg och tak i toalett.
- Rikligt med rostangrepp samt släpp i golvbrunn i städförråd.
- Jordfelsbrytare finns inte vid elcentraler i städförråd.

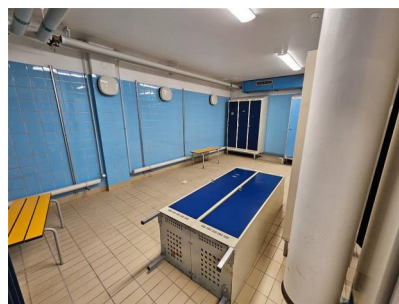
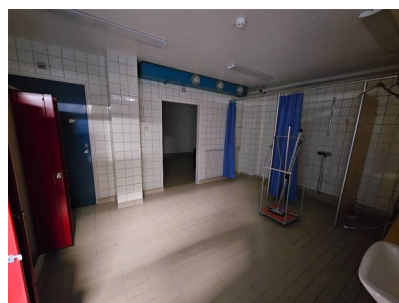
- Kraftig avloppslukt upplevdes i toalett pga uttorkade vattenlås i wc-stol och golvbrunn.
- Gjutjärnsbrunnarna är rostangripna.
- Inget tätskikt upplevs finnas under klinkerplattorna.
- Sprickor finns i kakel- och klinkerplattor på lokala ställen.
- Fogsprickor och fogsläpp finns mellan klinker-/kakelplattor

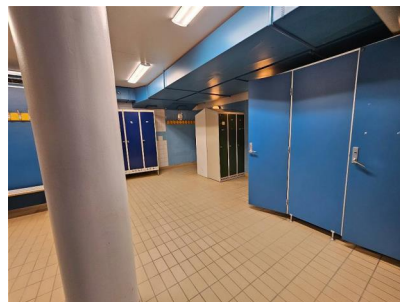
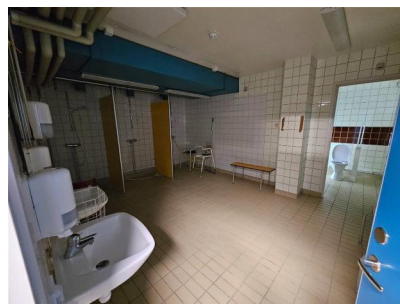
- Gjutjärnsbrunnarna är rostangripna.
- Inget tätskikt upplevs finnas under klinkerplattorna.
- Sprickor finns i kakel- och klinkerplattor på lokala ställen.
- Fogsprickor och fogsläpp finns mellan klinker-/kakelplattor

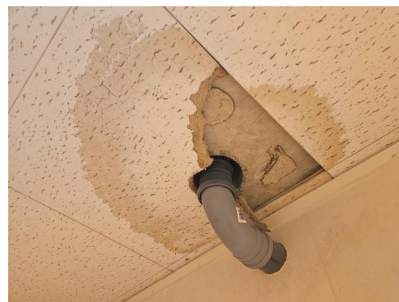
Missfärgningar från äldre fuktskada finns i tak vid avloppsledning. Fuktindikering gav inga förhöjda fuktindikationer.

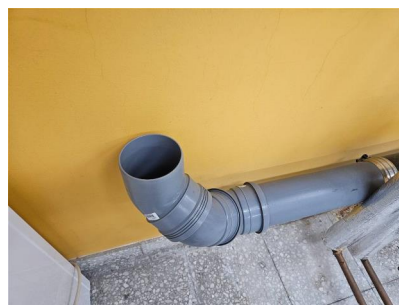
Ändlock saknas på avloppsledning. Avloppslukt upplevdes i utrymmet.
