# Besiktningsprotokoll

Anticimex Överlåtelsebesiktning av storhus

| Fastighetsbeteckning:<br>Rådstugan 2 | |

| Besiktningsdatum:<br>2024-06-03 | Protokollnummer:<br>68320494 |

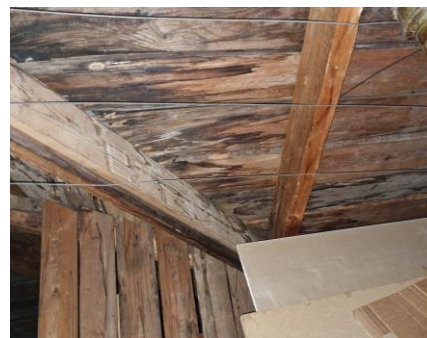
#### Vind

Fläckar/missfärgningar samt äldre rötskador noterades i underlagstaket, dessa fuktindikerades utan anmärkning.

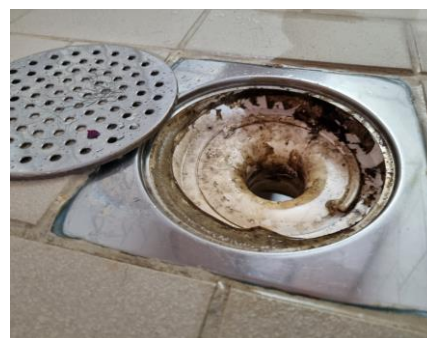
#### Entréplan / dusch/wc

Klämring saknas i golvbrunnen och tröskel till utrymmet är låg/bristfällig. Frånluftsventilation saknas i utrymmet.

Ovanstående noteringar kan orsaka fuktrelaterade skador i och omkring utrymmet.

Fuktindikering utan anmärkning..
