# Besiktningsprotokoll

Anticimex Överlåtelsebesiktning av storhus

| Fastighetsadress:<br>Kyrkogatan 7 | |

| Besiktningsdatum:<br>2024-06-03 | Protokollnummer:<br>68320494 |

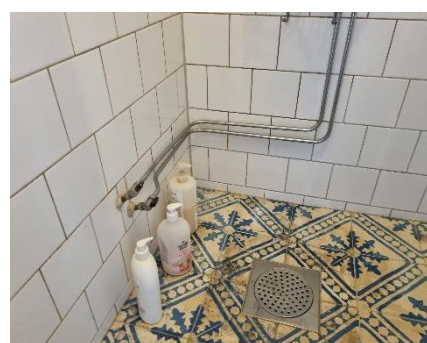
#### Övre plan / Lägenhet 1102/dusch

Rör genomföringar finns i vägg i duschzon

Rör genomföringar i vägg ökar risken för fuktrelaterade skador på bakomliggande konstruktioner..
