# Besiktningsprotokoll

Anticimex Överlåtelsebesiktning av storhus

| Fastighetsbeteckning:<br>Skolmästaren 20 | |

| Besiktningsdatum:<br>2025-09-16 | Protokollnummer:<br>69249429 |

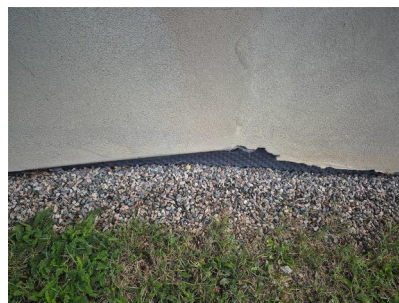
Utvändigt fuktskydd ligger oskyddat ovan mark.

Risk finns att det utvändiga fuktskyddet skadas och funktionen försämras.

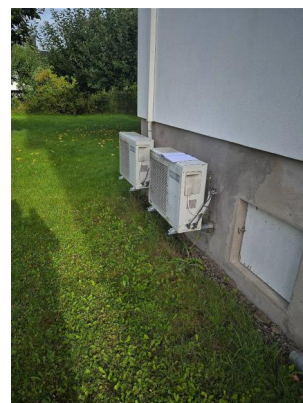
Kondensvatten från luftvärmepumpens utedel leds inte bort från husgrunden.

Detta medför ökad risk för att vatten tränger in i anslutande konstruktioner, vilket i sin tur kan leda till fuktrelaterade skador. Observera att besiktning av byggnadens värmesystem eller värmepumpen inte har ingått i uppdraget.

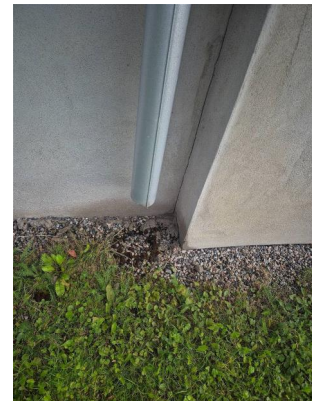
Stuprör avslutas nära husliv.

Stuprör som avslutas intill husliv (ovan mark) kan medföra en ökad fuktbelastning på grundmur/sockel med fuktrelaterade skador som följd.

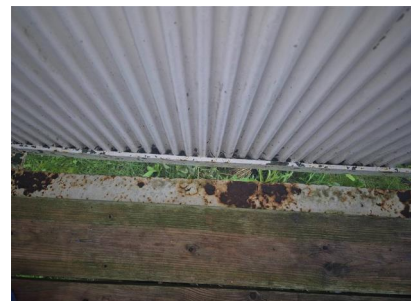
Mindre rostangrepp på balkonger.

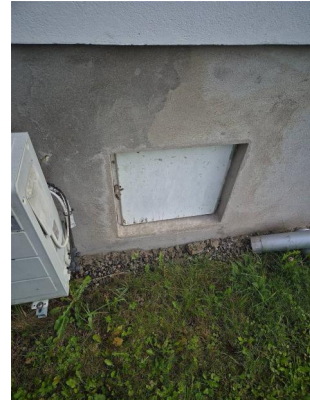
Går ej att öppna luckan

Jag rekommenderar en kompletterande besiktning När luckan går att öppna.

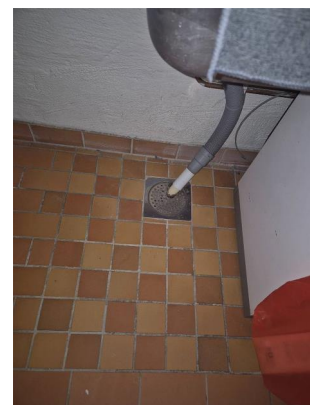
Golvbrunnen är placerad för nära vägg.

Det finns risk att tätskiktet inte har kunnat anslutas på rätt sätt, vilket kan leda till fuktskador.

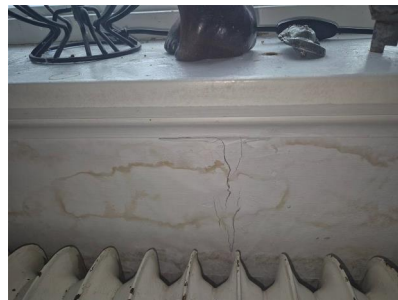
Väggen har fuktbläckar.

Fuktbläckar kan bero på olika saker, och kan vara ett tecken på en tidigare eller en pågående fuktskada.

Jag rekommenderar en fördjupad undersökning för att bedöma orsak och omfattning.

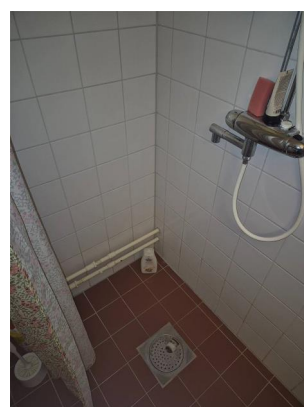
Rör genomföring finns i vägg.

Rör genomföringar i väggen medför en ökad risk för att vatten tränger in i omkringliggande konstruktioner och orsakar fuktskador.

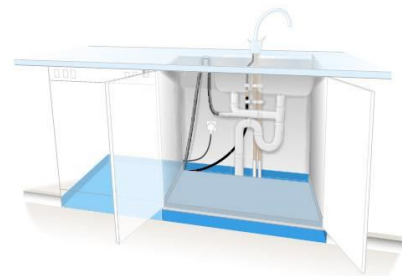
Fuktskydd saknas i diskbänksskåp.

Utan fuktskydd är det svårt att upptäcka läckage från rörledningar. Vatten kan då tränga in i omkringliggande konstruktioner och orsaka fuktskador.

För att upptäcka eventuella läckage, installera ett fuktskydd.

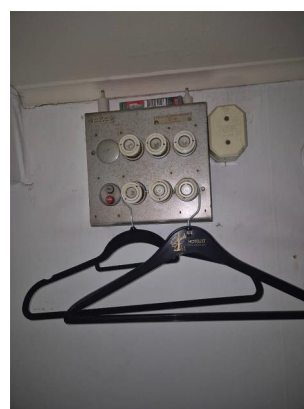
Jordfelsbrytare finns ej.

Det finns inget krav att hus byggda före år 2000 ska ha jordfelsbrytare. Jordfelsbrytaren minskar dock risken för personskador och brand orsakade av elanläggningen.

Kontakta en elektriker för kontroll och åtgärd.

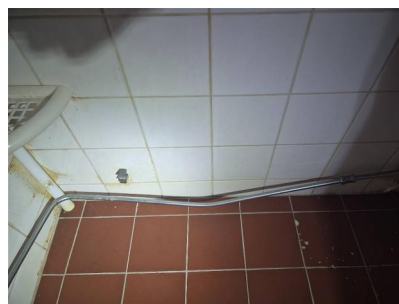
Vid granskning av vindslägenheten noterades ett läckage från en radiator i badrummet. Dessutom var vattenrören i samma utrymme felaktigt böjda, vilket kan innebära risk för ytterligare problem om åtgärd inte vidtas. Min rekommendation är därför att en behörig rörmokare kontaktas för att snarast åtgärda både läckaget och rördragningen.

- Vattenrör är inte fixerade.
- Rör genomföring finns i golv.
- Läckage från radiator.

När vattenrör inte är fixerade kan kopplingarna lossna pga vibrationer med läckage som följd.

Jag rekommenderar att man kontaktar en rörmokare för åtgärdsförslag på läckaget.
