Piloten 1

Flottiljgatan 50

| Uppdragsnummer | U7252 |
| Besiktningsdatum | 2026-08-18 |

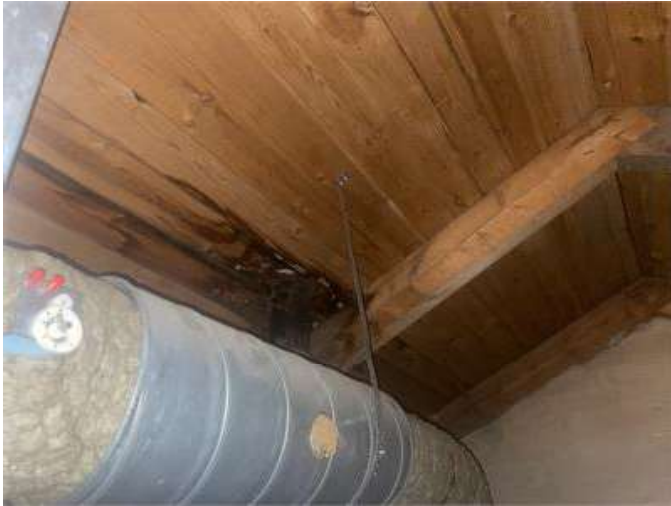
| Besiktningsresultat | | | | | |
|---|---|---|---|---|---|
| <b>Vind</b> | | x | | | Det förekommer gamla fuktmärken lokalt på takpanel från tidigare läckage. |

Vind med gamla fuktgenomslag
