Ysby 1:5

Gläntans väg 6

| Uppdragsnummer | O30157 |
| Besiktningsdatum | 2025-12-05 |

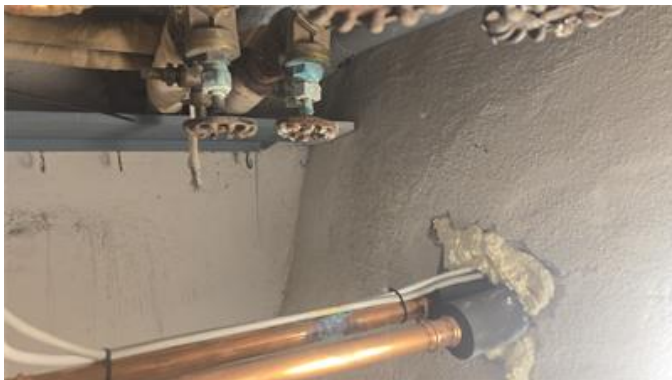
| Besiktningsresultat | | | | | |
|---|---|---|---|---|---|
| | | | X | | Delar av husets el-, v/a- och värmerörsinstallationer är äldre, se gärna kapitel om tekniska livslängder längre bak i protokollet. Vidare noterades rost/ärg på delar av rör/kopplingar, vilket indikerar på läckage/tidigare läckage. För vidare kontroll av dessa delar rekommenderas kontakt med fackman inom resp. område. |

Exempelbild, rost/ärgangrepp på äldre rör/kopplingar, pannrum.

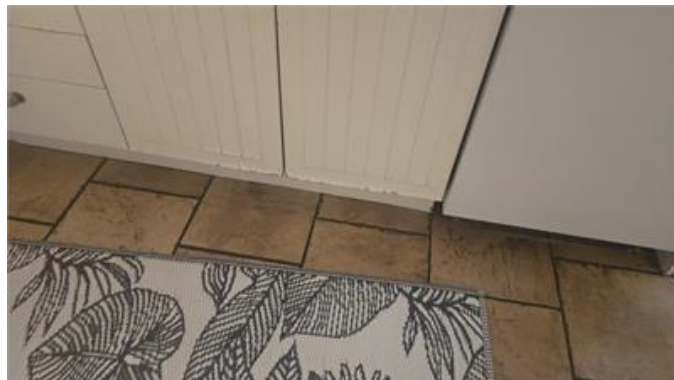
| Besiktningresultat | | | | | |
|---|---|---|---|---|---|
| Kök | | X | | | Fuktskydd finns inte i diskbänkskåpets botten, montage rekommenderas för att lättare upptäcka eventuella läckage. Vidare noteras fuktpåverkan/svullnad på ex.vis luckor, botten av diskbänkskåp, sidostycken. |

Exempelbild, fuktpåverkan noterades på köksluckor.

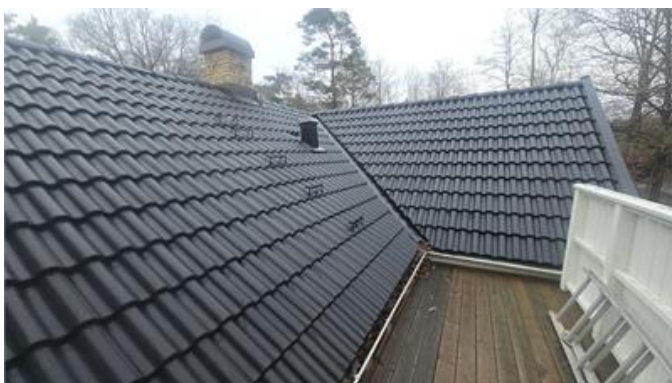
Översiktsbild, yttertak.

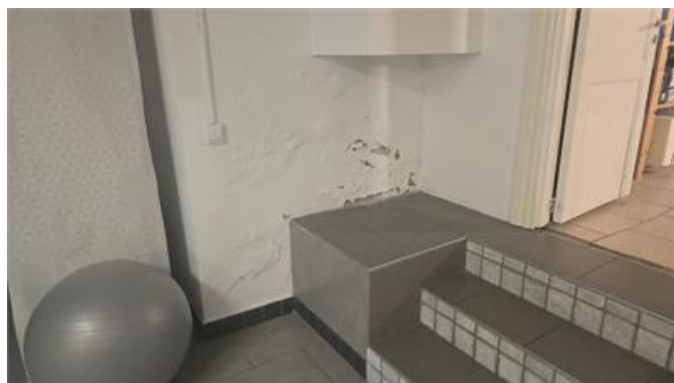
| Besiktningsresultat | | | | | |
|---|---|---|---|---|---|
| Allmänt | | | X | | Delar av källaren är en äldre uppbyggd källare, den nyare delens konstruktion/eventuell underliggande isolering är ej klarlagd. Puts/färgsläpp och förhöjda fuktindikeringar förekommer i delar av väggarnas underkanter. kalkutfällningar förekommer i golv, främst i hobbyrum. Delar av utvändigt fuktskydd (husets äldre del), misstänkt vara förbi tiden för sin tekniskt förväntade livslängd. Sprickor förekommer i delar av källarväggar. Se kommentar/riskanalys samt Bilaga förkonstruktionskontroll. |

En äldre källare med oisolerad betongplatta på mark av detta slag utsätts i regel mer eller mindre för permanent fuktpåverkan från angränsande mark. Täta skikt bör undvikas mot golv- och väggytor för att minska risken för fuktpåverkan och förtvålning av fästmassor etc. Utifrån erfarenhet är det också känt att konstruktioner och beläggningar/beklädnader med organiska material mot golv- och väggytor bör undvikas, då fuktpåverkan och mikrobiell tillväxt (mögel/bakterier) samt rötskador och elak lukt kan uppstå i sådana. Puts/färgsläpp indikerar att utvändigt fuktskydd kan ha brister i sin funktion, för vidare kontroll av detta samt dess funktion rekommenderas en vidare undersökning.

Exempelbild, puts/färgsläpp källarvägg.

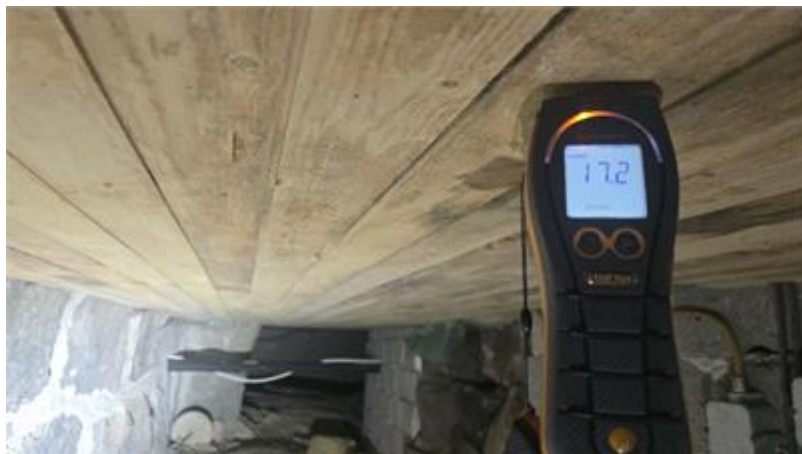
Krypgrund är en riskkonstruktion. Plastfolie finns inte på markytan, kan med fördel monteras för att minska fuktpåverkan från marken. Fuktkvotsmätning utfördes stickprovsmässigt i blindbotten med värden mellan 17-18% FK. Gränsvärdet för mikrobiell tillväxt brukar anges till ca 17%FK.

Utifrån erfarenhet betraktas krypgrunder som riskkonstruktioner. På grund av förhöjd fuktstatus- dels orsakad av fuktvandring från marken och dels orsakad av uteluft som släpps in i grunden främst under den varma tiden av året – kan följdskador med negativ inverkan på såväl byggnaden som inomhusmiljön uppstå i utrymmet och angränsande konstruktioner (t.ex. överliggande bjälklag och uppreglad golvkonstruktion).

Notera att stickprovsmässig undersökning är utförd samt att mätvärden normalt sett kan variera över årstiderna. För att säkert fastställa konstruktionens kondition och fuktstatus samt fastställa orsak & omfattning av de förhöjda fuktkvotsvärden som uppmättes måste en mer omfattande undersökning utföras.
