# Johannes minne, Sjuntorp 1:94

Trollhättans Kommun

## Rapport avseende tillståndsbedömning

2023-04-18

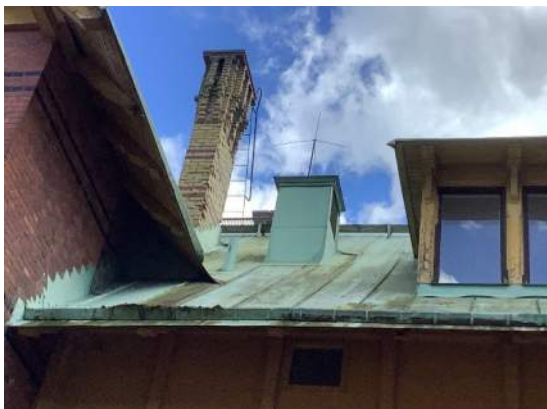
Taket har inspekterats från marken. Taket av bandfalsad målad stålplåt är omlagt på 1980-talet enligt uppgift. Plåtfärgen har släppt på några större partier men det syns inga plåtskador från marknivå. Defekterna i målningen är typisk för den typ av färdiglackerad plåt som användes på 1980-talet, den har omvittnat tunt färgskikt.

Då det inte finns några tecken på fuktskador i undertaket på vindsvåningen är vår bedömning att det inte finns några akuta skador på takplåten, defekterna på plåtarbetena som syns utifrån är främst av estetisk natur.

Bild 4.1: Exempel på skicket på plåttaket, här fasad mot norr

En första besiktning av takentreprenör bör dock göras för att avgöra kvarvarande livslängd samt ev. skador och brister som ej syns från marken, vår bedömning är att taket behöver åtgärdas inom en 5 årsperiod för att säkerställa takets funktion.

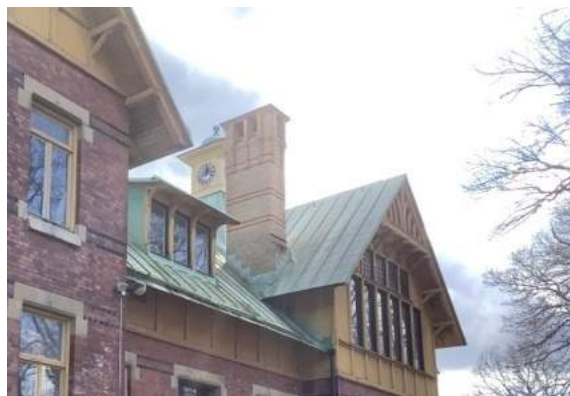
Bild 4.2: Plåttak mot norr

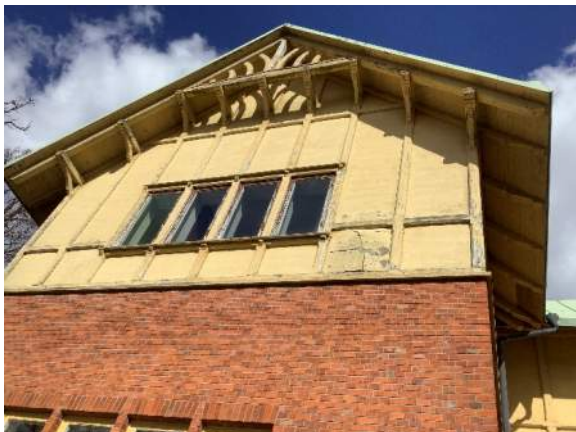
Vindsvåningens fasader med målade träreglar med mellanliggande putsade fält. Uppbyggnaden av de putsade fälten är inte känt. Det finns en skadad skiva på västerfasaden men det går inte att avgöra från marken om det är en träbaserad skiva eller om det är puts ovanpå träunderlag. Oavsett material behöver putsade fältet repareras då bakomliggande material kommer att ta skada av vatten som tränger in i bakom skadan. På insidan av väggen finns väggpaneler som f.n. döljer ev. uppkomna skador på fasadens insida.

Bild 4.3: Fasad mot väster med skada i fasad på plan 2

- Skadad väggskiva på österfasaden behöver lagas.
- Närmare kontroll av tak och murade skorstenar behöver göras för att kontrollera skick och ev. skador som ej syns nerifrån (med fördel kan drönare användas här).

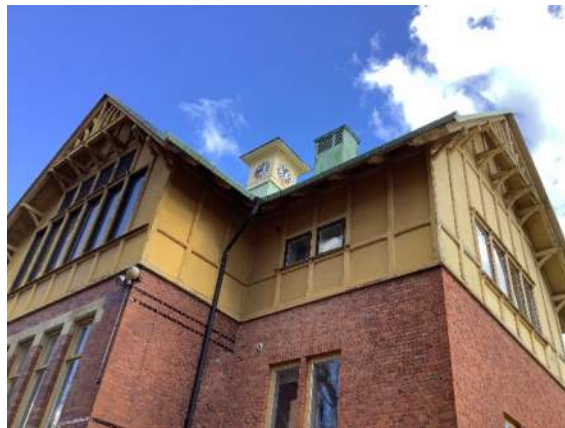
Det finns flera vackert murade skorstenar, deras skick har inte kunnat kontrollerats från marken men det syns att det finns flera skadade tegelstenar i främst den östra skorstenen.

Bild 4.4: Fasad mot öst/norr

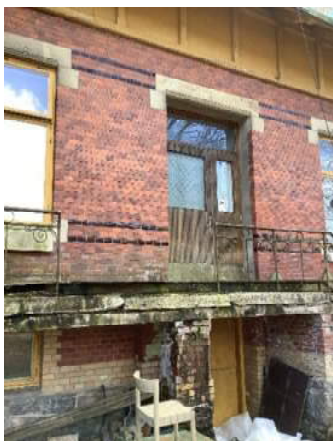
Tegelfasader är generellt i mycket gott skick, det fanns ett fåtal skadade stenar och bruksfogarna är utan anmärkning. De skador på tegelväggar som dock förekommer är främst långt ner på den norra fasaden, exempelvis under lastbryggan (bild 4.5).

Balkongen/altanen på fasaden mot norr har skador på betongen och ett demonterat räcke som innebär en olycksrisk i nuvarande utförande – hålet i räcket beror på att det finns ett lyftbord där. Det är oklart om lyftbordet tillhör fastigheten eller om det är ditsatt av den tidigare hyrestagaren.

Bild 4.5: Balkong mot norr

- Komplettering av räcke vid balkong/altan på norrfasaden (bild 4.5).

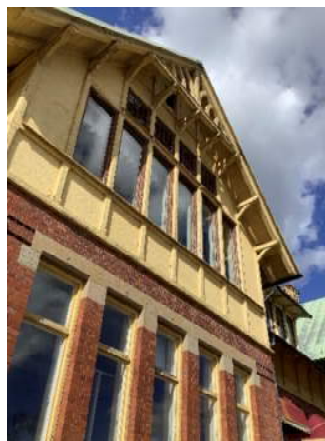
En vägglucka till vinden står öppen på söderfasaden, den behöver stängas snarast även om den är relativt skyddad från regn av takutsprånget (bild 4.6).

Bild 4.6: Fasad mot söder, notera vägglucka till vind som står öppen

- Vindslucka i vägg i söder behöver stängas, utrymmet innanför ska inspekteras först.
- Fönster som inte riktigt kunnat stängas behöver stängas ordentligt, kan behöva ske utifrån. Lagning (ev. provisorisk) eller intäckning av skadade fönsterglas.

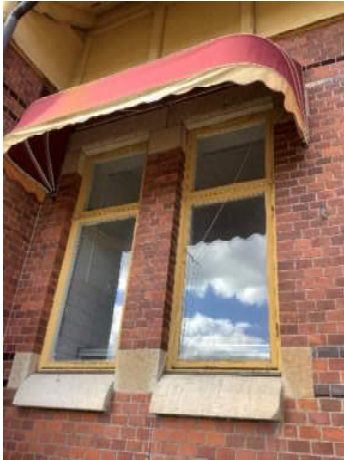
Fönstren är generellt av utåtgående typ med 1+1-glas och är alla i starkt behov av ommålning, flera fönster behöver kittas om men det syns inga tydliga rötskador vilket tyder på att fönstrens trävirke troligen är av god kvalitet, som den tidens fönster brukade ha.

Bild 4.7: Exempel utvändigt skick på fönster

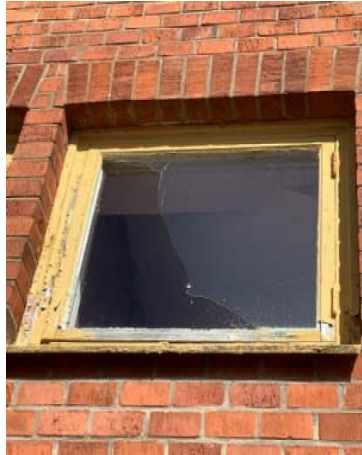
Bild 4.8: Exempel utvändigt skick på fönster

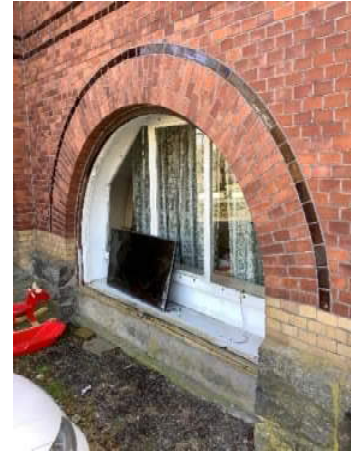
Det förekommer ett mindre antal skadade glasrutor som behöver tätas eller glisas om, en större skada är det halvcirkelformade fönstret på bottenvåningen (bild 4.9) vars yttre fasta glasmallbåge har vandaliserats och tagits bort (metallbågen återfanns inne i källaren i oanvändbart skick). Fönsteröppningen behöver täckas innan hösten för så att väggen inte fryser sönder. Man kan se att undersidan av fönstersmygen/bänken har rest sig, troligen av fuktrörelser. Det inre glaset som sitter kvar förhindrar dock att större regnmängder tar sig in i källaren.

Bild 4.9: Trasigt bågfönster österfasad

- Det krossade ytterglaset på det bågformade glaset behöver ersättas med en skyddande skiva för att förhindra vatteninträning och ev. frostsador inför hösten/vintern.

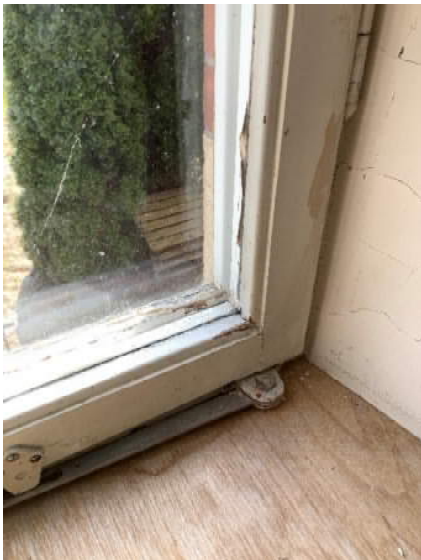
Bild 4.10: Exempel invändigt skick fönster, inget akut målningsbehov invändigt

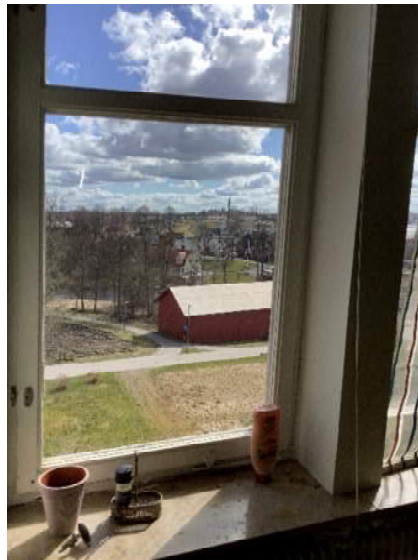
Bild 4.11: Exempel invändigt skick fönster

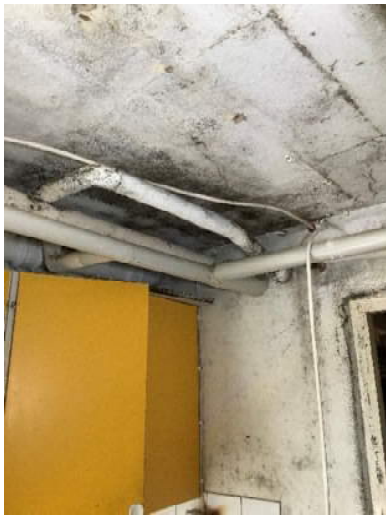
Det finns omfattande skadegörelse från vandalism och stölder på såväl fast som lös inredning. Det finns påväxt i form av svartmögel på undersidan av betongvalvet i den västra delen, under det fuktskadade golvet på våningen ovanför från översvämningen som upptäcktes på nyårsaftonen för drygt 4 månader sedan.

Det saknas uppgift på hur inomhustemperaturen i källaren har varit under vintern, sannolikt har värmen varit avstängd här vilket gjort att det inte skett någon uttorkning av fukten i betongen.

Då såväl bjälklaget/valvet ovanpå källaren som källargolvet är av betong bedöms att skadorna inte är permanenta. Den uppfuktade betongen kan torka ur med avfuktare och svartmöglet kan saneras utan att betongen behöver rivs. Det finns dock en inbyggd träbalk i taket nära det vattenskadade bjälklaget som har fuktskadats. Träbalken behöver kontrolleras ytterligare och ev. bytas ut, ev. till en stålbalk om skadorna på balken är stora.

Bild 4.12: Påväxt med svartmögel i tak i källare under vattenskada

- Avfuktning behöver påbörjas i källare i västra delen och svartmögelpåväxt behöver saneras.
- Eventuell åtgärd av tak och skorstenar (om besiktning nämnd ovan visar på akut behov).
- Åtgärd av vattenskada i bjälklaget plan 2 (bild 4.22).

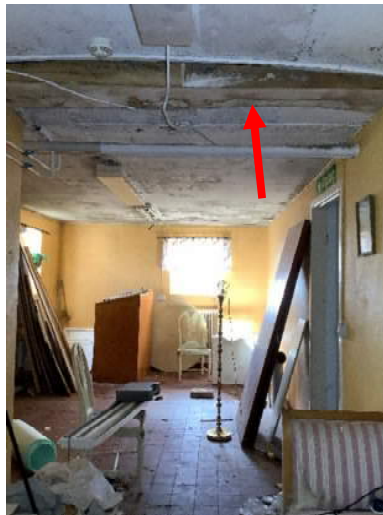
Bild 4.13: Påväxt med svartmögel i tak, inbyggd träbalk med fuktskada vid pilen

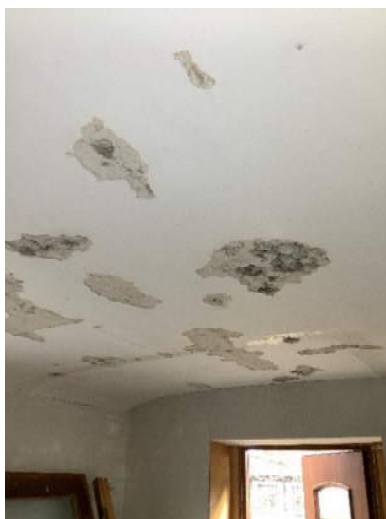
Det finns mindre fuktskador i valvet i källaren i framför allt den östra delen, men det är inget anmärkningsvärt med tanke på husets ålder, skadorna har sannolikt funnits under en längre tid och kräver inte någon akut åtgärd. Betongskadorna behöver dock åtgärdas.

Bild 4.14: Betongskador i taket i den östra delen

- Målning av fasader och fönster.
- Målning av fönster.
- Betonglagning bjälklag i källare (bland annat i östra delen)- ev. längre tidsperspektiv.
- Åtgärd av tak och skorstenar (om inte gjort ovan) – ev. längre fram i tiden om besiktning visar på det.
- Stambyte avloppsrör – ev. längre fram i tiden om besiktning visar på det.

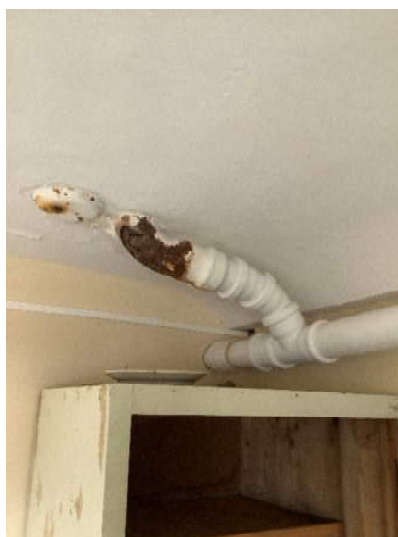
Bild 4.15: Skadat avloppsrör i källaren (i övrigt har inga skadade avloppsrör kunnat observerats)

- Kontroll av täthet vattenrör (om möjlighet finns att göra det med luft) inkl. ersättning av bortkopplade kranar samt vandaliserad urinoar mm.
- Filmning av avloppsrör samt lagning av trasigt avloppsrör i källare (bild 4.15) samt vid misstänkt skada i avloppsrör vid toalett på plan 2 (bild 4.23).

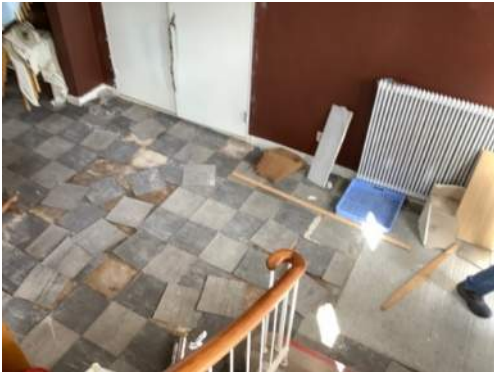
I den västra delen inträffade vattenskadorna vid nyår. När NÄRF anlände sprutade det vatten ur ett rör som hade lossats från en urinoar. Det ser ut som att rörledningen som går ner till urinoaren har ryckts upp med våld eftersom plastklammern har ryckts ur sitt inskruvade fäste. Det är mycket osannolikt att röret skulle ha kunnat lossa från kopplingen på något annat sätt.

Bild 4.16: Skador på betonggolvet pga vattenskada

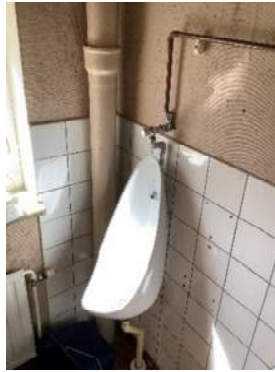
Bild 4.17: Urinoar där med lossad ledning

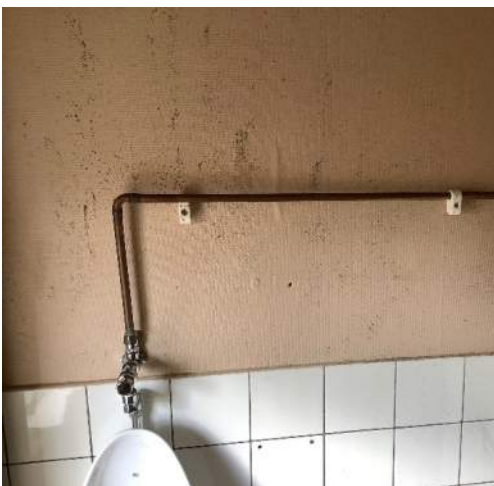
Bild 4.18: Den lossade ledningen ovan urinoaren

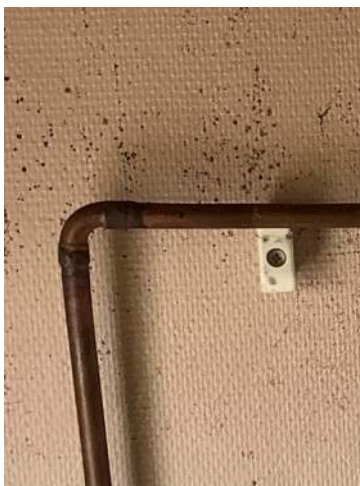
Bild 4.19: Vänstra fästet är lossat

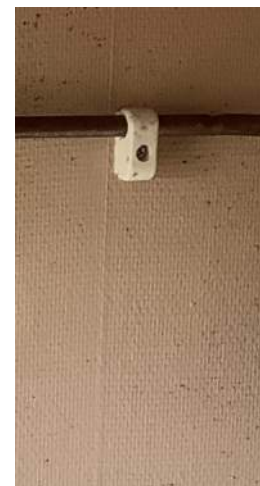
Bild 4.20: Högra fästet intakt

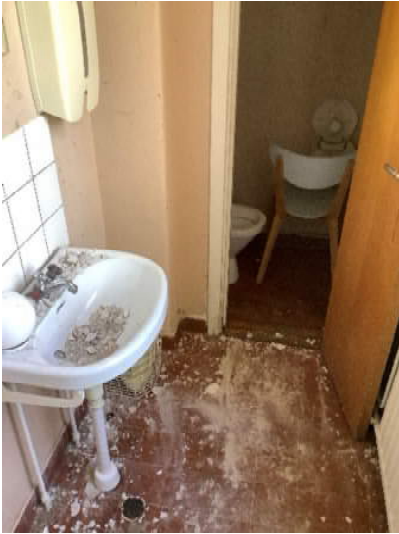
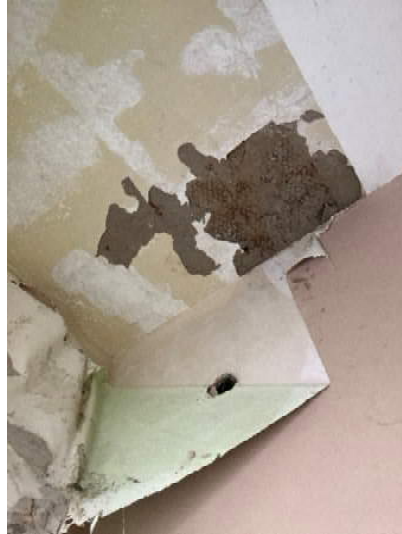
Vid en intilliggande toalett (bild 4.21-22) finns skador på undersidan av det reverterade (putsade) bjälklaget. Det finns även spår av vatten som runnit ut ur vägguttaget i passagen intill (bild 4.23). På plan 2 rakt ovanför finns det en toalett, det finns dock inga spår av vatten på golvet där men det är inte osannolikt att det kan finnas en skada i en avloppsledning på plan 2.

Bild 4.21: Handfatet under det fuktskadade undertaket

Bild 4.22: Fuktskadat undertak ovan handfatet

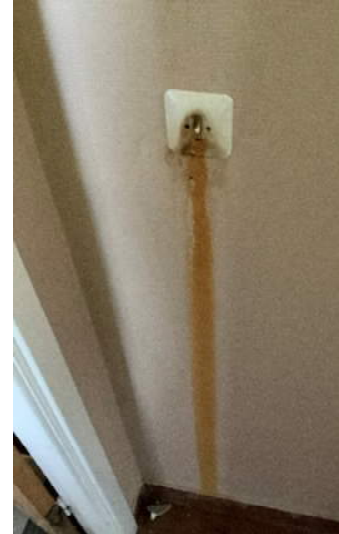
Bild 4.23: Vatten har trängt ut ur väggen vid elledning

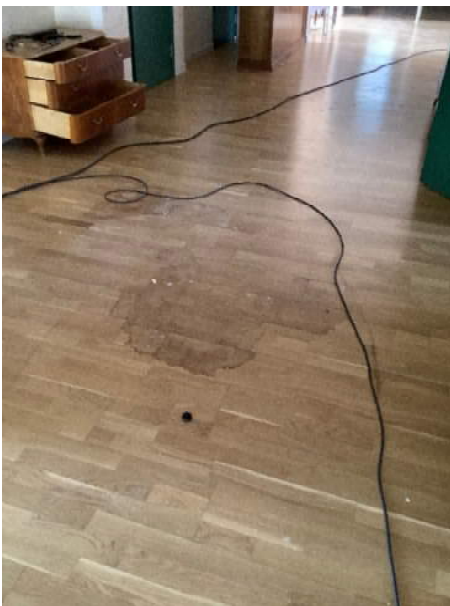
Som i övriga rum finns omfattande skadegörelse. Det finns en fuktfläck i korridoren men utan naturlig orsak, sannolikt är det någon som har spillt ut vatten utan att torka upp. Fuktfläcken är inte så stor att man kan befara att det blivit någon fuktskada i bjälklaget under golvet, det syns inte heller några fläckar i det reverterade undertaket nerifrån plan 1.

Bild 4.24: Fuktfläck på parkettgolv utan förklaring

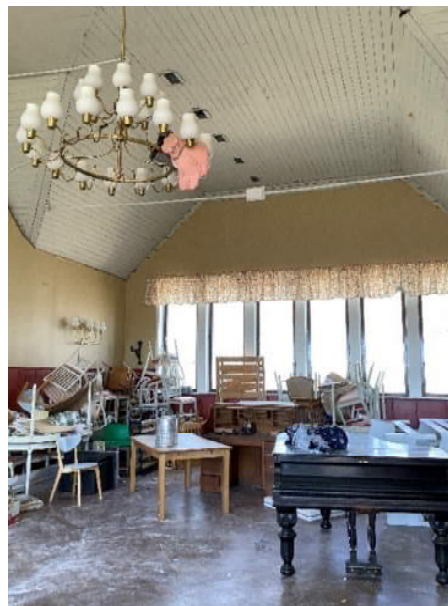
Bild 4.25: Undertak plan 2. Gipsdamm är från rivna gipsskivor från hyresgästerna.

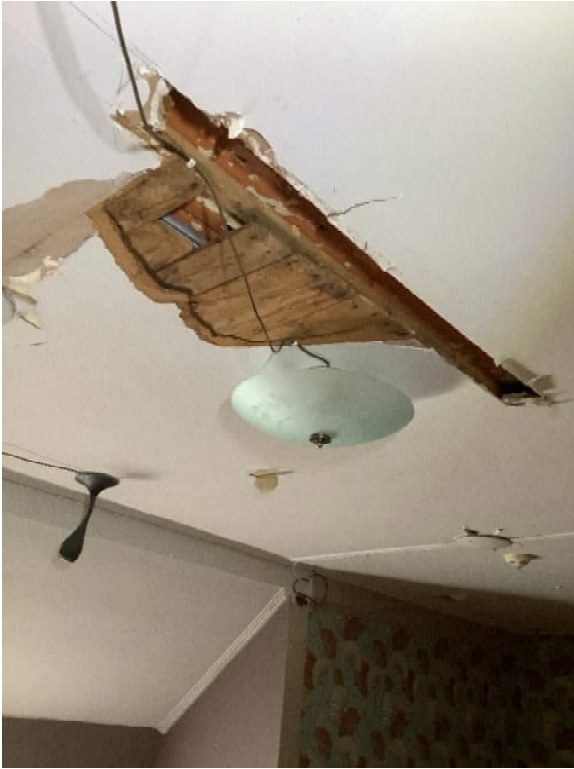
Hyresgästerna har tagit sig in i bostadsdelen utan lov. Det finns inga noteringar på fuktskador. Det finns en skada i undertaket men det syns inte några spår av att det skulle vara orsakat av fukt, snarare att något har rivits här.

Bild 4.26: Skada i undertak vindspan, ej bedömt som fuktskada utan snarare från rivning

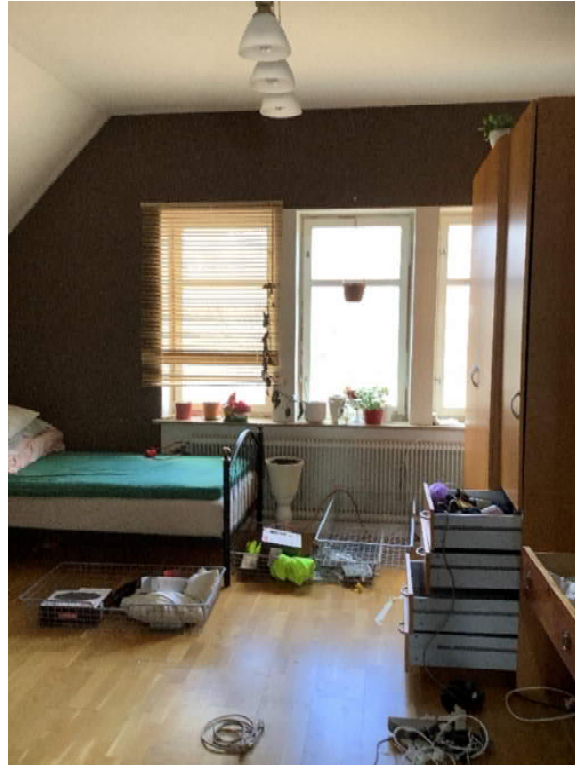
Bild 4.27: Interiörbild från bostadsdelen på vindspanet där hyresgästerna brutit sig in i olovligen.
