Kund
Svevia

Inspektion Timrå Bergsilo

Edsgården 8:1

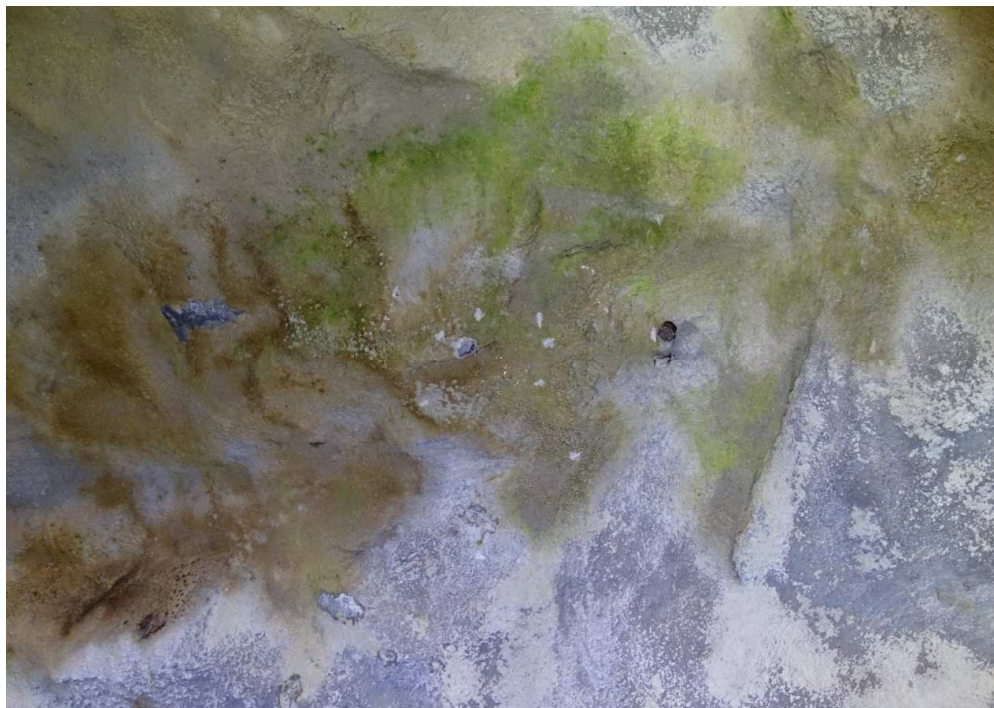
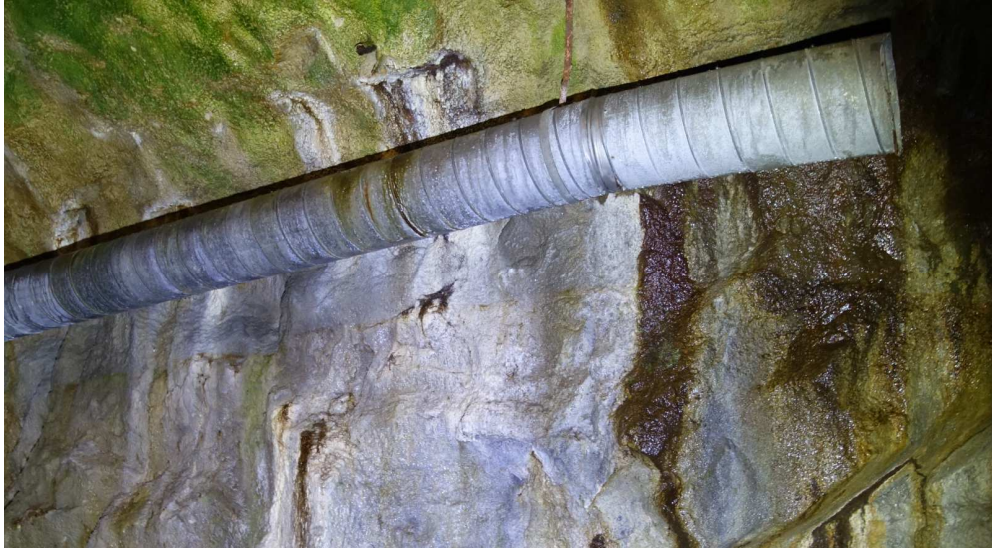
Flertalet området hade missfärgad sprutbetong pga algpåväxt. I dessa områden var ofta sprutbetongen mjuk och har sannolikt mycket dålig hållfasthet. I övrigt observerades inga bomma partier med lös sprutbetong eller bergblock. Se Figur 1 och Figur 2 för foton på algpåväxt.

Figur 1 Område med algpåväxt på sprutbetong.

Figur 2 Område med algpåväxt på sprutbetong.

Ny berginspektion och skrotning inom 10 år.

Sprutbetongen är i dåligt skick, men inga lösa block kunde noteras vid inspektionen. Ny inspektion rekommenderas inom 10 år.

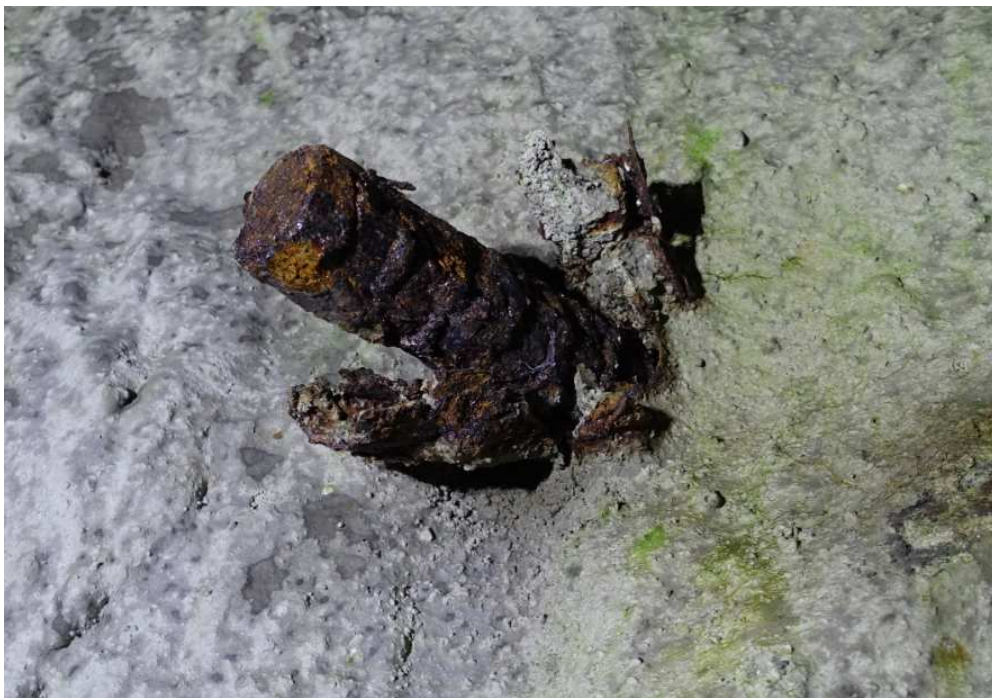
Bultar är rostiga med ytlig rost, se Figur 3. Bedömd livslängd > 10 år då de är ingjutna och sannolikt är endast rostangreppet på synliga ytorna.

Figur 3 Foto på rostangripen bult.

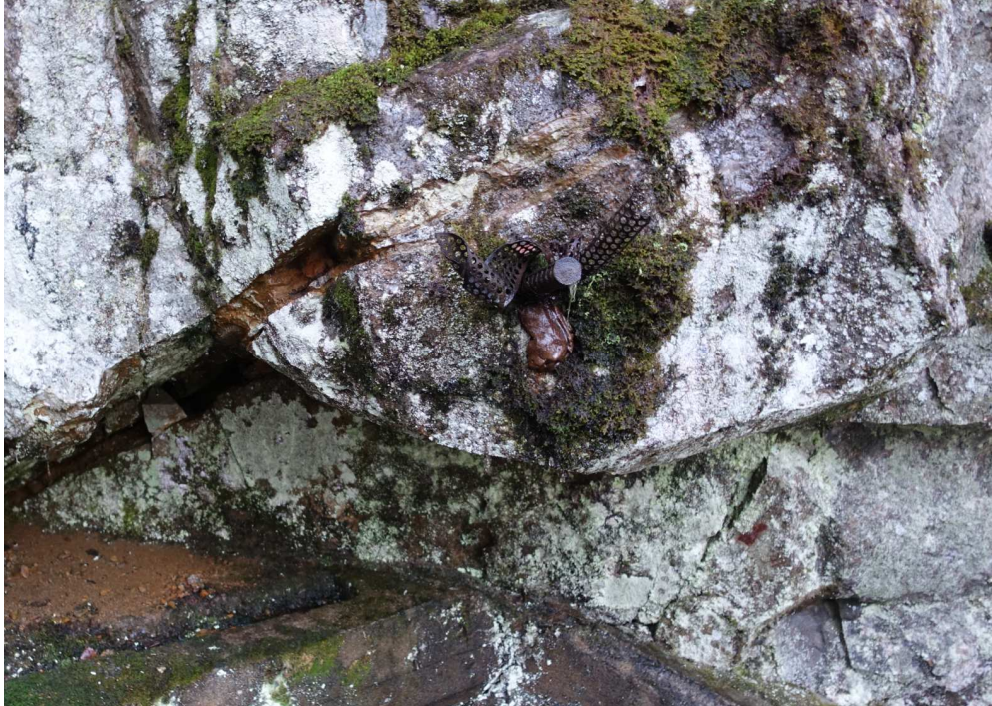
Inga lösa oförstärkta block kunde observeras. Bultar var installerad på flertalet ställen med endast missfärgning/väldigt lätt rostangripning, Figur 4.

Figur 4 Löst fastbultat block ovanför port

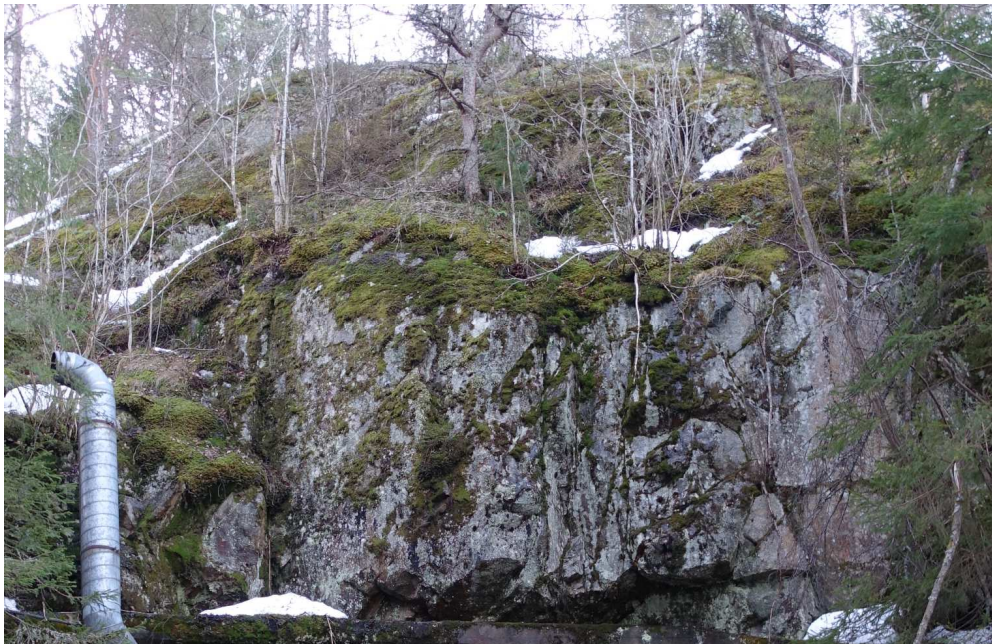
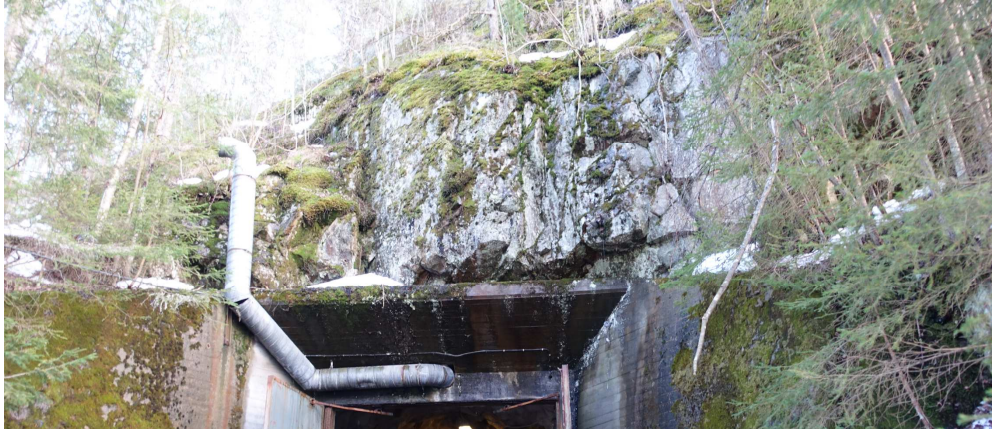
Mycket växtlighet på krön och båda sidor om port. Växtligheten bör rensas bort inom 10 år för att minska risken att rötterna rotspränger och skapar lösa block.

Figur 5 Skärning ovan port.

Figur 6 Skärning ovan port.

Rensning av växtlighet på krön inom 10 år.

Mycket växtlighet på krön och båda sidor om port. Växtligheten bör rensas bort inom 10 år för att minska risken att rötterna rotspränger och skapar lösa block.

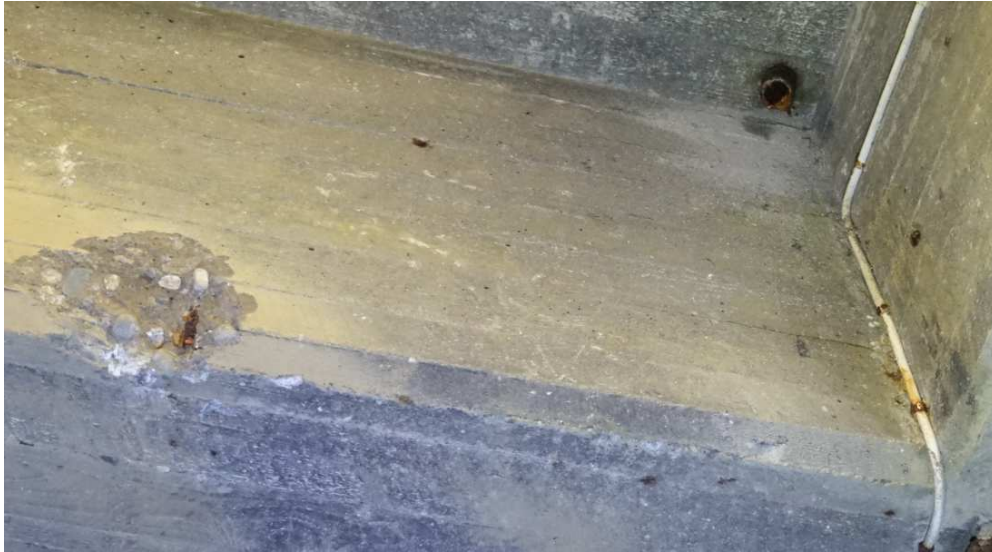
Vid schaktet och portalen var betongen i bra skick. Endast en mindre skada kunde noteras vid schakt där en liten del av armering är synlig, se Figur 7. Ståldetaljer i hörnen på betongen var sönderrostad vid schaktet, se Figur 8 och Figur 9.

Figur 7 Mindre skada på betong vid schakt.

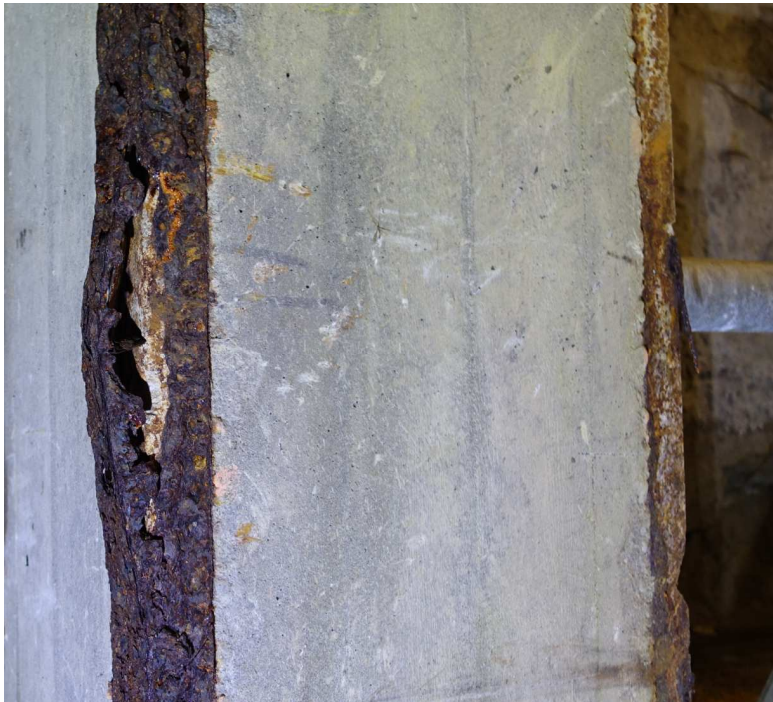
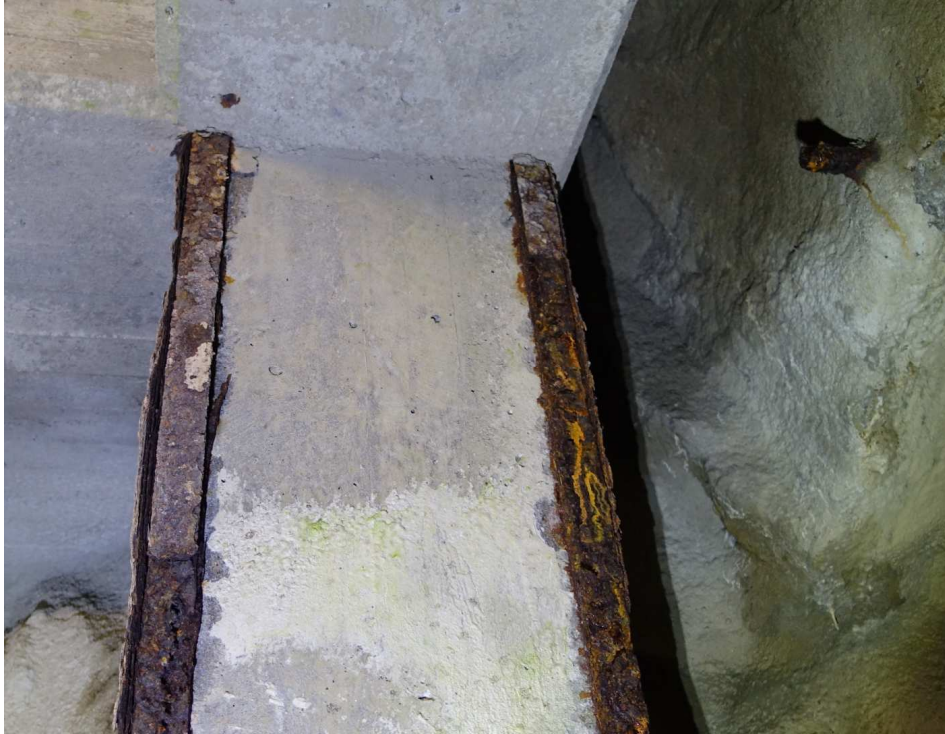
Figur 8 Foto på ståldetalj på betongpelarnas hörn.

Figur 9 Foto på ståldetalj på betongpelarnas hörn.

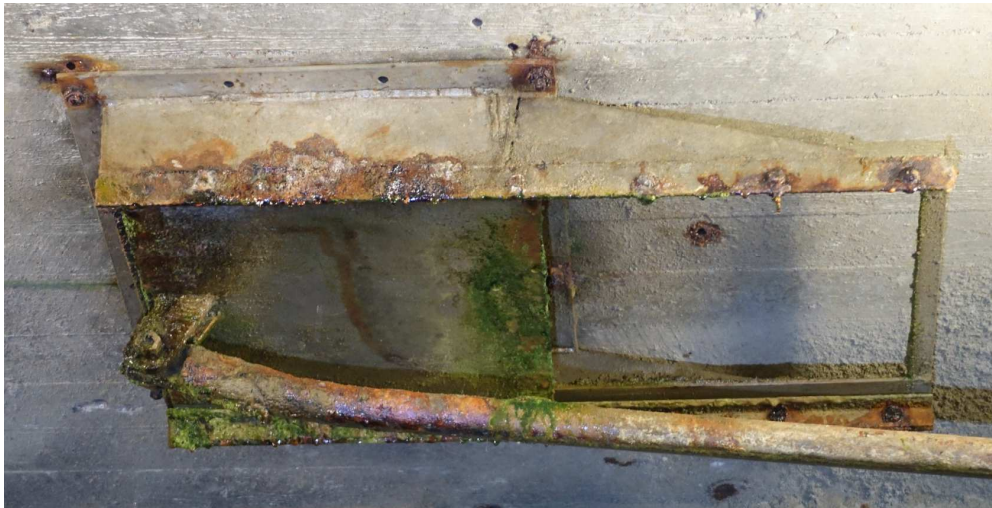
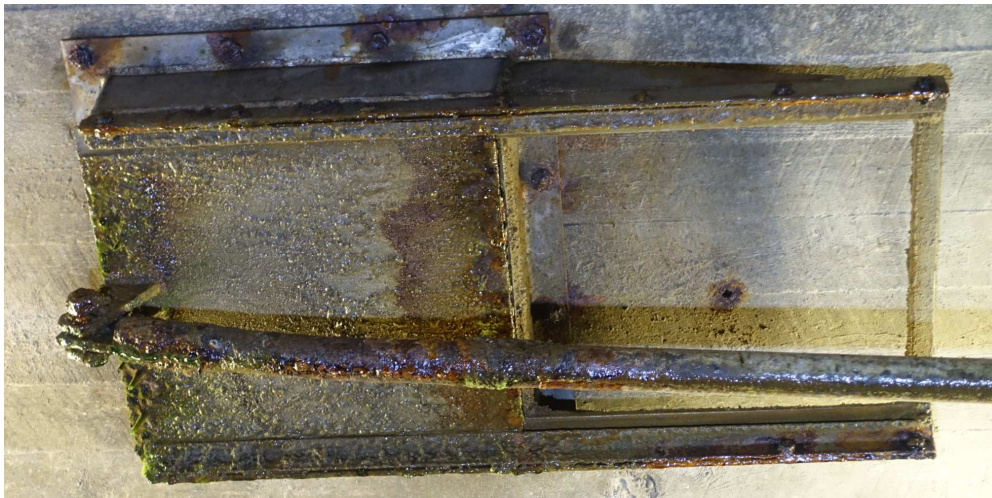
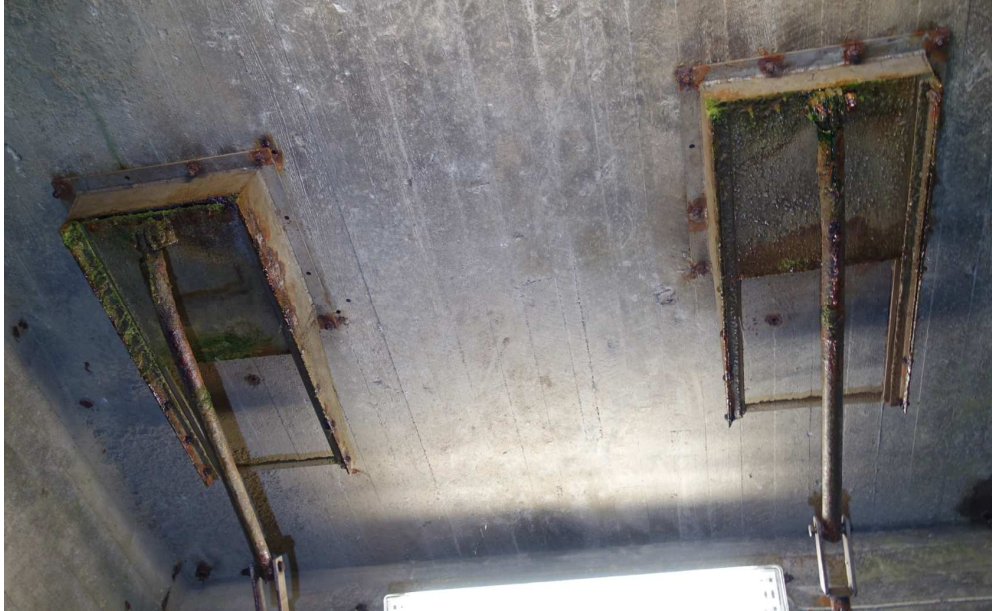
Luckorna är mindre rostangripna med algpåväxt. Bultarna är något mer rostangripna. Oklart hur infästningen är utförd samt dimensionen på bultarna. Skicket på bultarna i infästningen på ovansidan är även oklar då insidan ej kunde inspekteras. Bedömningen utifrån den synliga delen är bultarna håller i minst 1 år till. Men en ny inspektion bör utföras så snart silon är tom och övre delen av infästningen kan inspekteras.

Figur 10 Foto på stålluckorna till sandschaktet.

Figur 11 Foto på stålluckorna till sandschaktet.

Figur 12 Foto på stålluckorna.

Ny inspektion av sandlucka/stållucka inom 1 år.

Stålluckan bör inspekteras igen när sandsilon är tom. Vid inspektionen kan då även infästningen vid övre sidan betongen inspekteras. Bultarna är rostiga men bedömningen är att de håller i minst 1 år till. Mest troligt måste de bytas ut i samband med renovering av luckan. Detta bedöms i nuläget behöva utföras inom 1-5 år, ett mer exakt tidsspann kan ges efter den grundligare inspektionen av luckan.

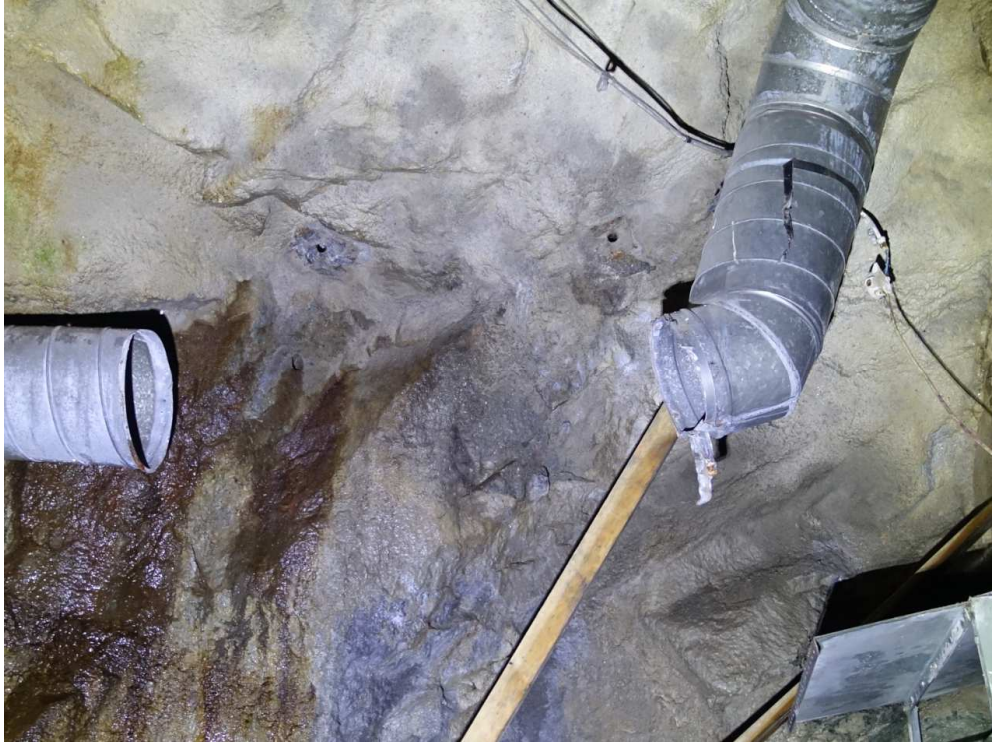
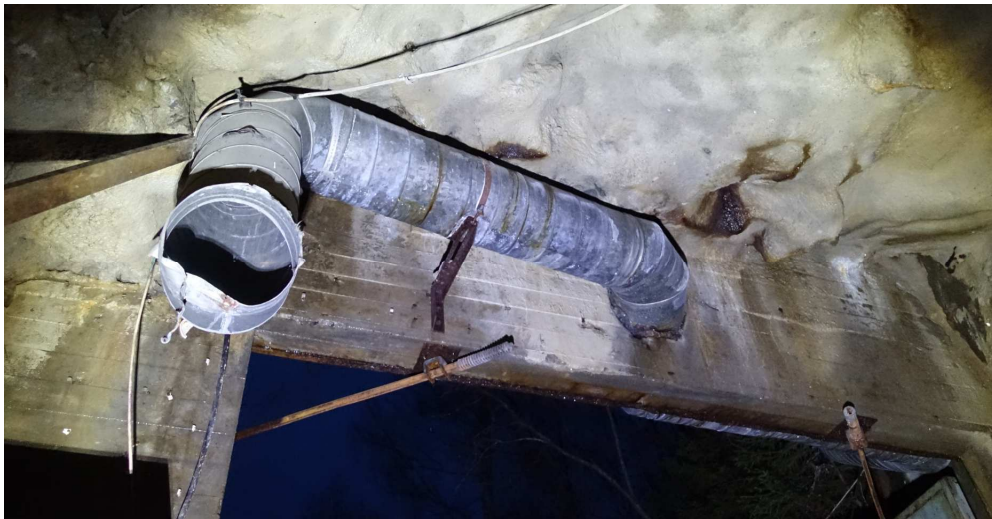
En del av ventilationsröret saknas vid port vilket gör att ventilationen inte fungerar vid sandlucka.

Figur 13 Foto på saknad ventilation vid port.

Figur 14 Foto på saknad ventilation vid port.

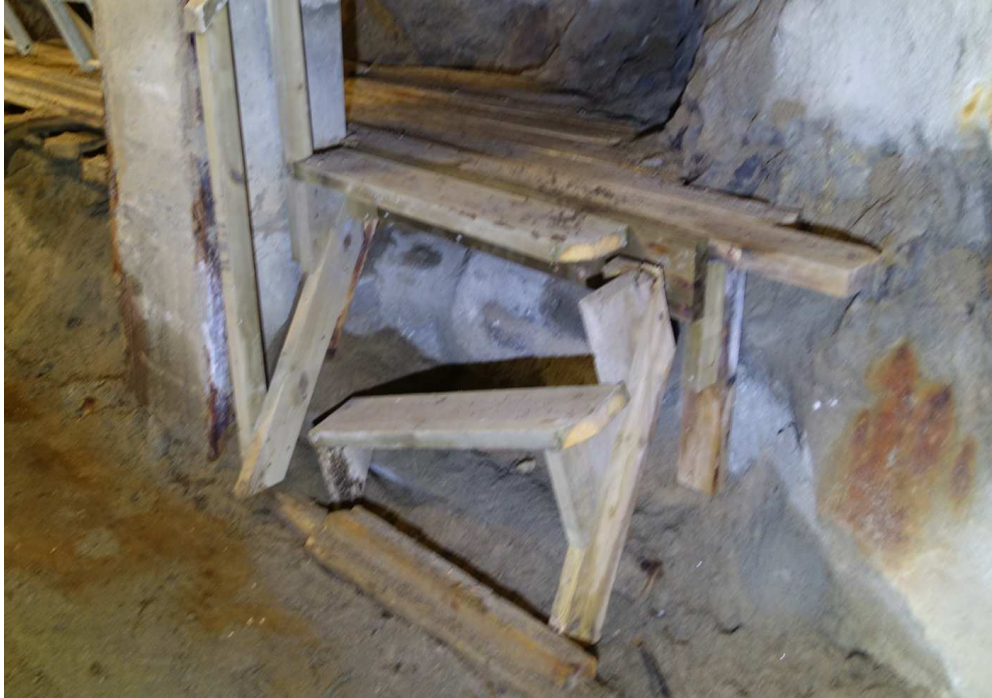
Trappa vid schakt trasig.

Figur 15 Trasig trappa vid schakt.

Reparation av räcke och trappa så snart som möjligt.

Räcket och trappan vid schaktet bör repareras snarast möjligt.

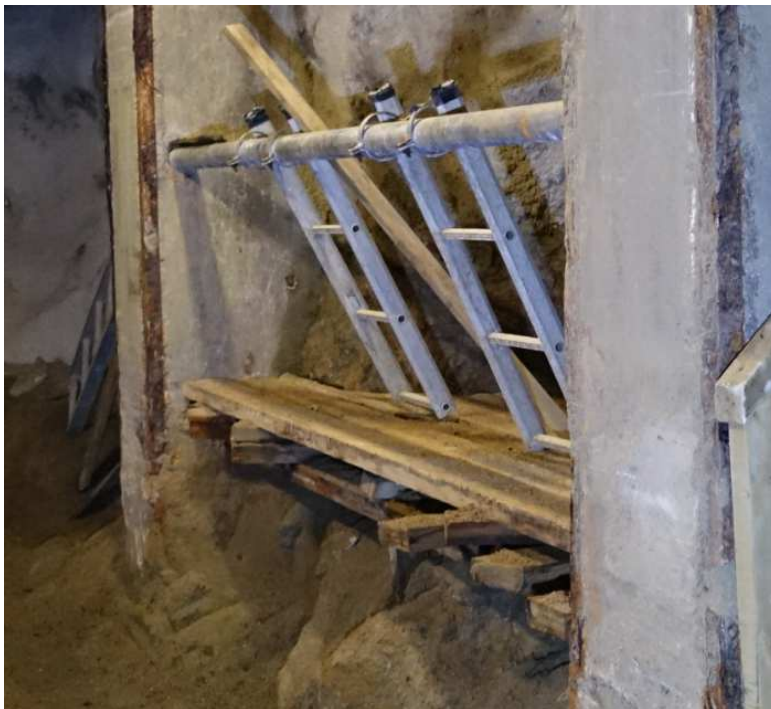
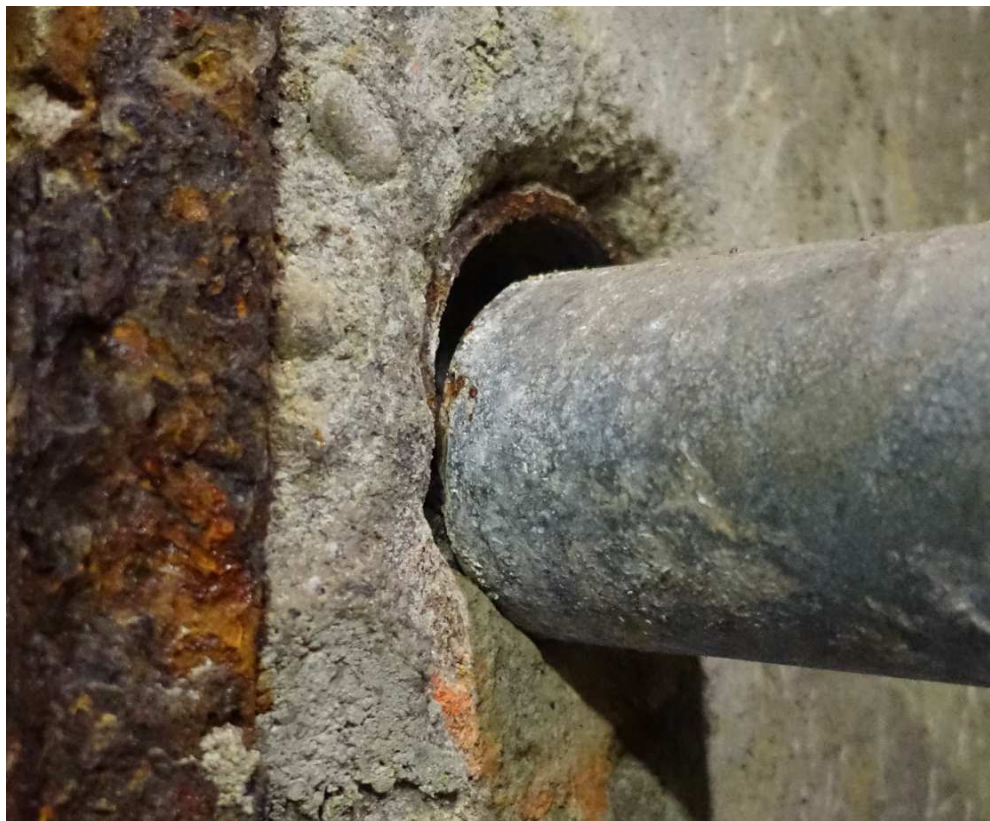
Räcke som stegarna är fäst på vid schakt har åkt ur infästningen. Gick ej att montera tillbaka.

Figur 16 Bortre fäste för stång som stegarna är monterad vid är löst.

Figur 17 Närbild på löst fäste för stegstång.
