Värö-backa 31:7

Varbergsvägen 14B

| Uppdragsnummer | O31756 |
| Besiktningsdatum | 2026-04-27 |

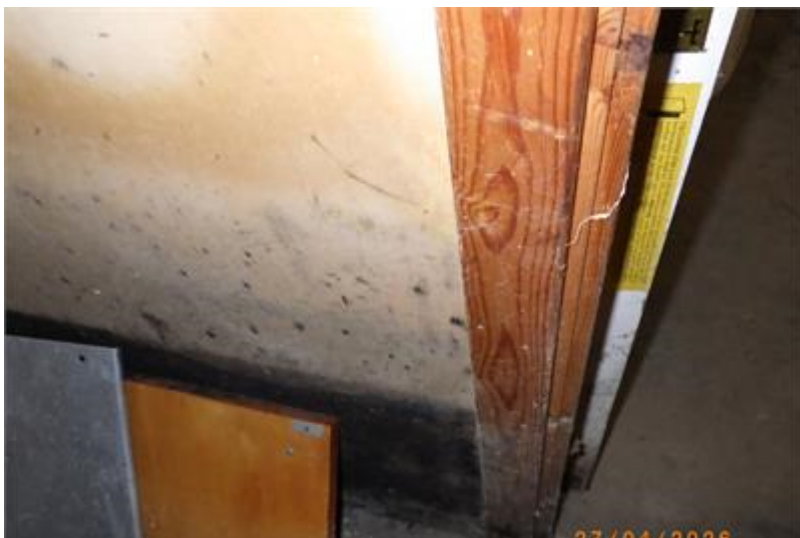
Samtliga mätningar är stickprovskontroller. Gränsen för mikrobiell tillväxt i trä går vid ca 17% fuktkvot. Vid inträde till källaren möts man av en avvikande lukt. I källaren finns det sparsamt med organiskt material. Färg/putssläpp noterades främst i nederkant av yttervägg. Gipsskiva på mellanvägg är fuktskadad. Fuktkvoten uppmättes till ca 26% fuktkvot i dörrkarm till pannrum.

En äldre källare av detta slag utsätts i regel mer eller mindre för permanent fuktpåverkan från angränsande mark. Utifrån erfarenhet är det känt att konstruktioner och beläggningar/beklädnader med organiska material mot golv- och väggytor bör undvikas, då fuktpåverkan och mikrobiell tillväxt (mögel/bakterier) och rötskador kan uppstå i sådana. Det utvändiga fuktskyddet är också äldre. Det kan inte uteslutas att brister föreligger alternativt kommer att uppstå i det utvändiga fuktskyddet vilket medför att källarens utvändiga fuktskydd måste åtgärdas.

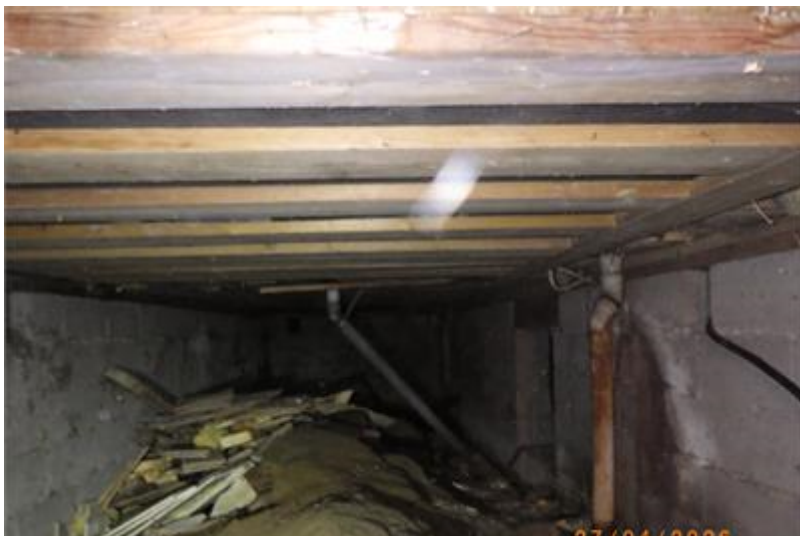
Samtliga mätningar är stickprovskontroller. Gränsen för mikrobiell tillväxt i trä går vid ca 17% fuktkvot. Marken utgörs av jord och sten samt löst liggande organiskt material. Grundmurar består av murverk. Bjälklag av trä delvis träskyddsbehandlat virke. Bindbotten består av träfiberskivor/trä. Delar av blindbotten samt isolering har lossnat från bjälklag och ligger på marken. Mikrobiell påväxt på blindbotten och nedböjning av bjälklag noterades delvis i krypgrund. Va-installationer är blottade och utsatta för frysrisk. Delar av bjälklag i krypgrunden är rötskadat. Fuktkvotsmätning utfördes i bjälklag och uppmättes till mellan ca 20%-26%.

Utifrån erfarenhet betraktas krypgrunder som riskkonstruktioner. På grund av förhöjd fuktstatus- dels orsakad av fuktvandring från marken och dels orsakad av uteluft som släpps in i grunden främst under den varma tiden av året – kan följdskador med negativ inverkan på såväl byggnaden som inomhusmiljön uppstå i utrymmet och angränsande konstruktioner (t.ex. överliggande bjälklag och uppreglad golvkonstruktion). Vidare är det känt att träskyddsbehandlat virke i många fall har medfört att en besvärande lukt har upplevts i byggnader. Det rekommenderas kontakt med fackman snarast för bedömning av fuktskadornas omfattning samt orsak till detta och åtgärd.
