Fastighetsuppgifter

Fastighetsbeteckning:
Kubikenborgsskolan 2
Fastighetsadress:
Kyrkbergsvägen 28A
Postnummer: Ort:
854 63 Sundsvall
Fastighetsägare:
Finska Föreningen

Besiktningssuppgifter

Besiktningsdatum: Giltigt t.om:
2026-05-19 2028-05-19
Väderlek: Temperatur:
Mulet Ca +10 °C
Närvarande
Säljare
Uppdragsnummer:
BK-82
Uppdragsbeställare:
Finska Föreningen

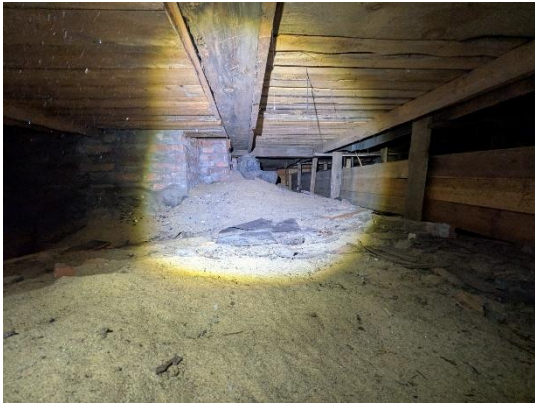
En torpargrund är en riskkonstruktion med avseende på fukt- och mikrobiella skador. Torpargrunden har inte kunnat besiktigas i sin helhet då tillträde till hela grunden saknas. Rekommendationen är att en tillse att hela grunden är krypbar så grunden kan kontrolleras i sin helhet. För att säkert fastställa grundens funktion och golvbjälklagets kondition krävs alltid en fördjupad undersökning, se "Grunder och konstruktioner, stycke 1". Värt att notera är att klimatet i en torpargrund skiftar naturligt mellan årstiderna, med varierande temperatur och luftfuktighet, vilket kan påverka fuktbalansen i konstruktionen.

Översiktsbild torpargrund.

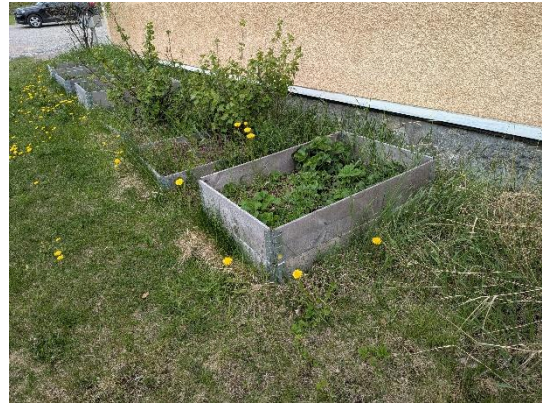
Torpargrund	- Grundens utformning betecknas som riskkonstruktion, se riskanalys.
Markförhållanden	- Inget att notera.
Sockel	- Växtlighet förekommer i anslutning till grundmur/fasad. Rekommendationen är att marken närmast huset bör vara fri från vegetation. - Kondensvattnet från luftvärmepumpens utedel leds i nuläget inte bort från huset, vilket kan medföra ökad fuktbelastning mot fasad och grundmur. Det rekommenderas att ett uppsamlingskärl eller avledning installeras under utedelen för att leda bort kondensvattnet från byggnaden.

Vegetation invid grundmur.

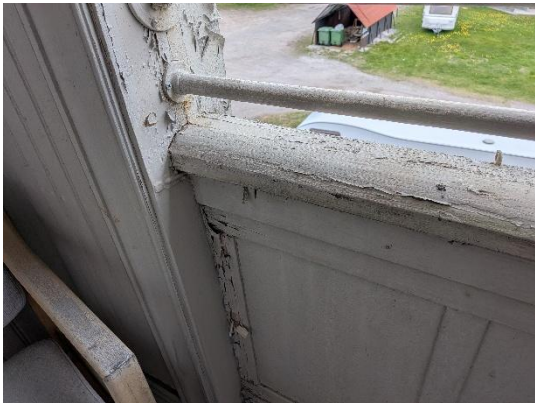
Balkongräcket har underhållsbehov.

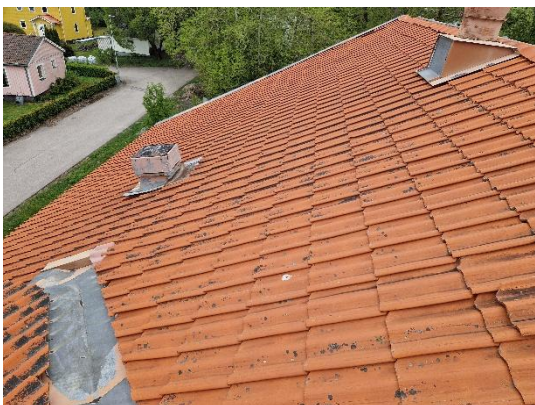
Taket är äldre och bedöms ha uppnått sin tekniska livslängd. Detta ökar risken för sprickor, frostsprängning och försämrad täthet. Det rekommenderas därför att taket och underliggande konstruktioner hålls under regelbunden uppsikt. Trasiga/skadade pannor har noterats vid besiktningen. Nockpannor är delvis ej fastmonterade och har glidit ur sitt rätta läge. Trasiga/skadade pannor bör löpande bytas ut samt justeras för att minska risken för fuktinträngning, fram till dess att en mer omfattande takreovering genomförs.

Översiktsbild yttertak.

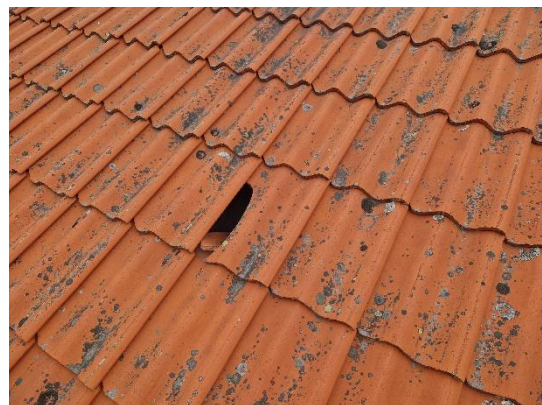
Trasig takpanna.
