# Överlåtelsebesiktning

| <b>Fastighetsbeteckning</b> | Bispen 2 | <b>Fastighetsägare</b> | Vintervadskyrkan |
| <b>Adress</b> | Hospitalsgatan 1B | <b>Besiktningdag</b> | 2024-12-19 |

# Utlåtande över överlåtelsebesiktning

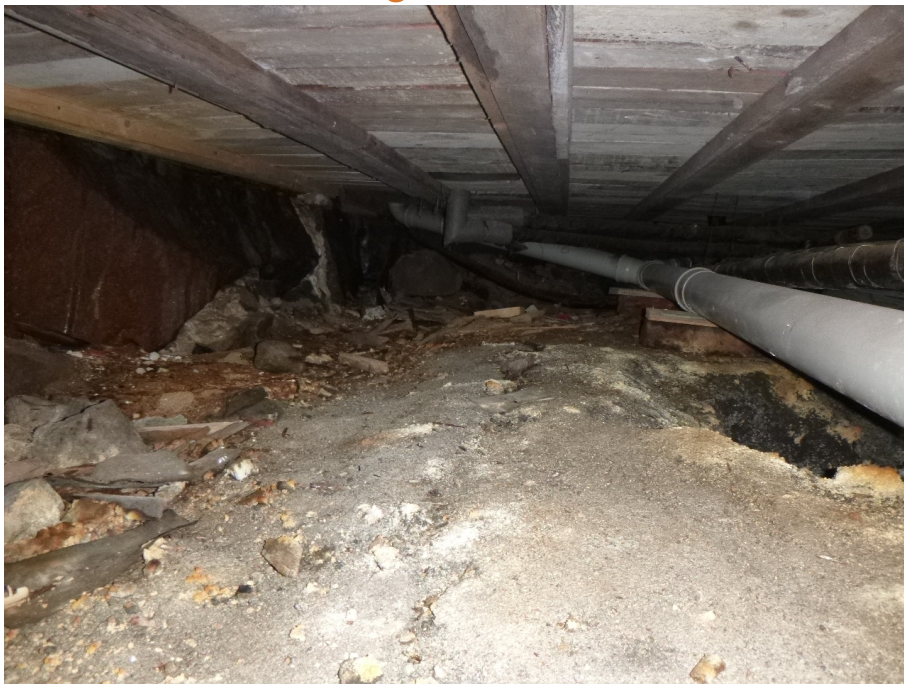
Torpgrund under kyrksal.

| <b>Torpargrund</b> | <ul style="list-style-type: none"> <li>• Marken är delvis fuktig och trärester förekommer på markytan. Markplast finns ej.</li> <li>• Lokalt mindre kondensbildning på syllregel och papp.</li> <li>• Rötskyddsbehandlade bärlinor förekommer i konstruktionen.</li> <li>• Se riskanalys.</li> </ul> |

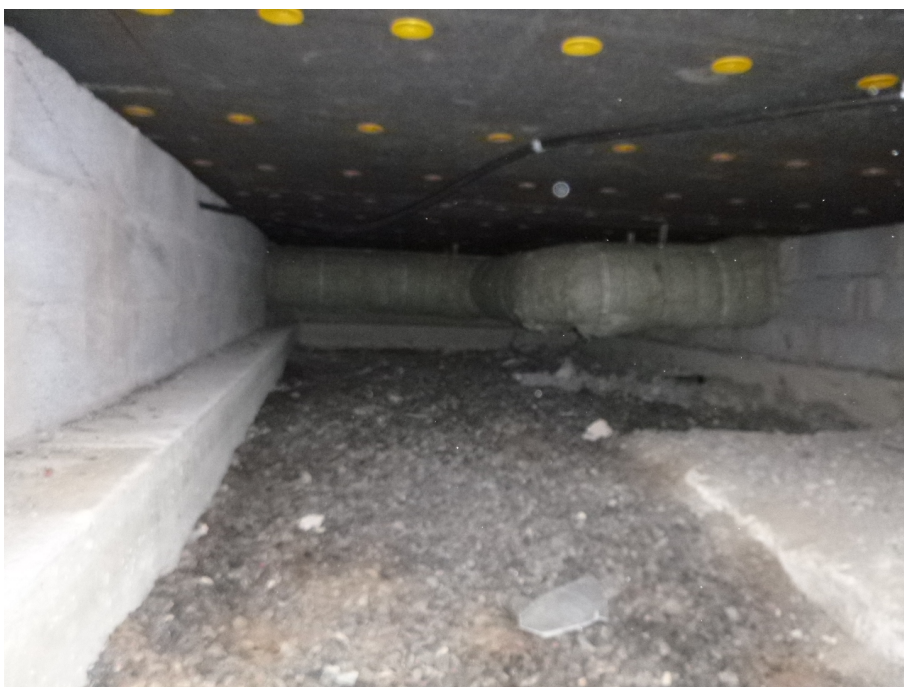
Krypgrund tillbyggd del.

| <b>Krypgrund</b> | <ul style="list-style-type: none"> <li>• Mark något fuktigt ut mot grundmurar samt att grundmur är fuktig i nederkant. Markplast finns ej.</li> <li>• Se riskanalys.</li> </ul> |

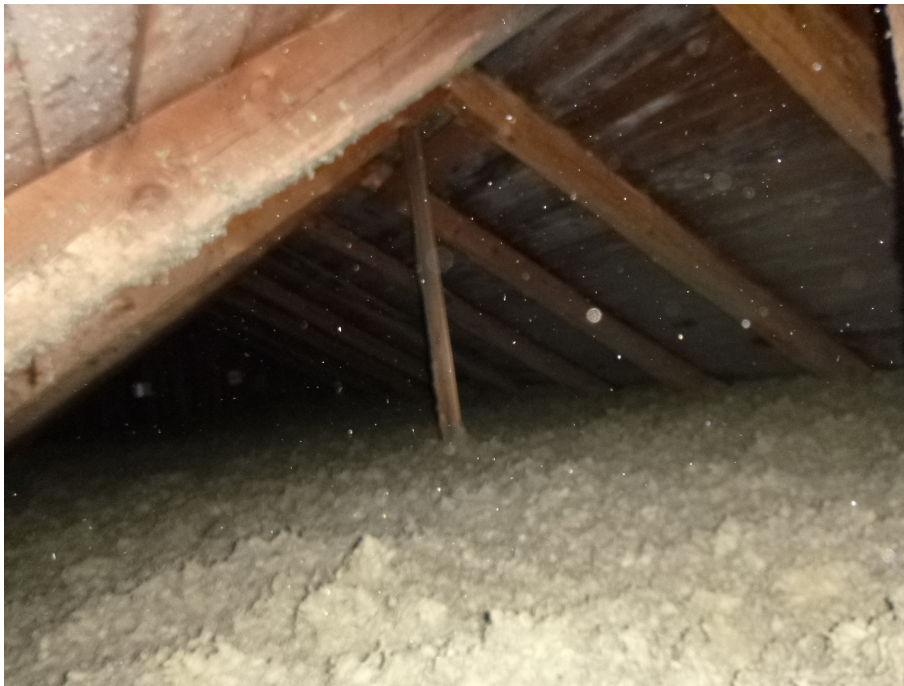
Vind över kyrksal.

| <b>Vind</b> | <ul style="list-style-type: none"> <li>• Missfärgningar och lokalt förekommer mindre omfattning med mikrobiell påväxt på underlagstak.</li> <li>• Vinden över kyrksal är inspekterad från landgång vid ventilationskanal. Vind tilläggsisolerad med lösull.</li> <li>• Vind över tillbyggd del med plåttak är ej besiktningsbar då lucka ej finns och låg kryphöjd.</li> </ul> |
