# ÖVERLÅTELSEBESIKTNING

| Fastighetsbeteckning | Tobakslandet 3 | Fastighetsägare | Vera Kleén Brorsson dbo |
| Adress | S:t Olofsgatan 1 | Besiktningdag | 2026-07-06 |

# Utlåtande över överlåtelsebesiktning

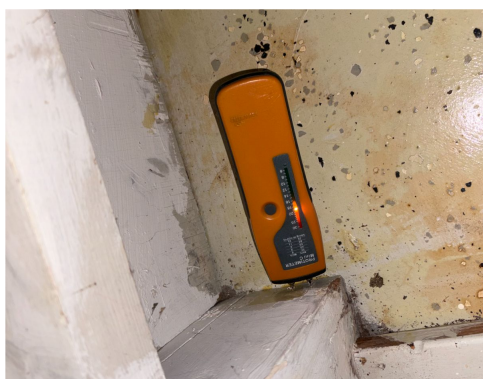
Fuktkvotsmätning är utförd på flera platser i golv och nederkant av väggar. FK 17-18% kunde uppmätas i ytterkant av golv i kontor och gästrum. Kritiskt värde för mikrobiell växt (mögel/bakterier) är cirka FK 17 %.

Fuktindikering är även utförd på flera plater i grundmurar. Med förhöjda fuktvärden i nederkant av grundmurar.
