Munksundet 35:3

Widegatan 33

| Uppdragsnummer | C19035 |
| Besiktningsdatum | 2026-09-03 |

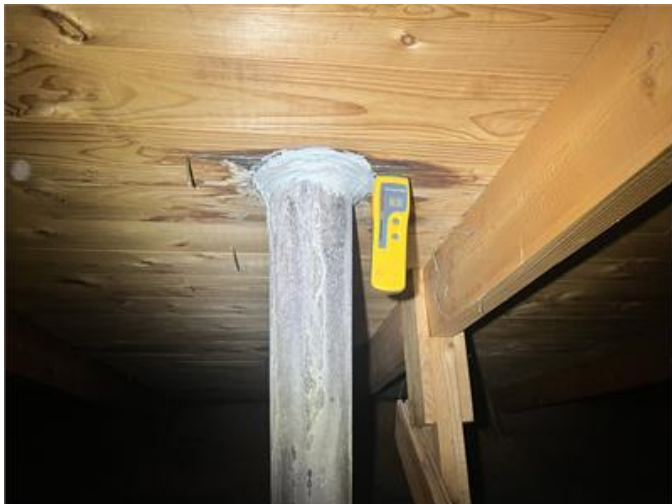
Bild från vinden. Inga förhöjda fuktvärden vid besiktningen.

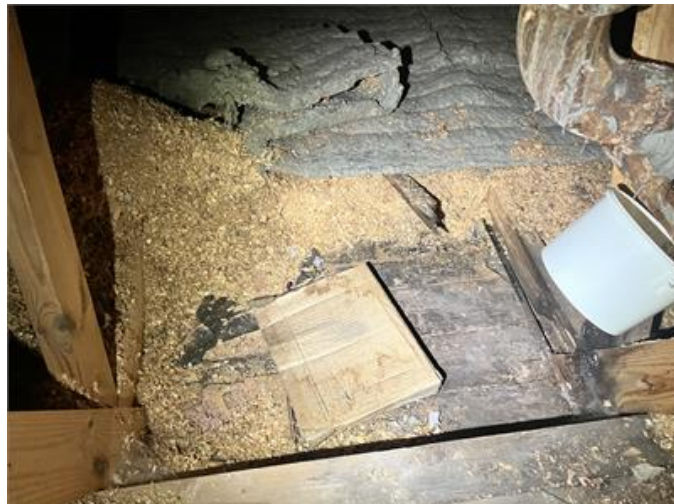
Isolering som lokalt saknas.

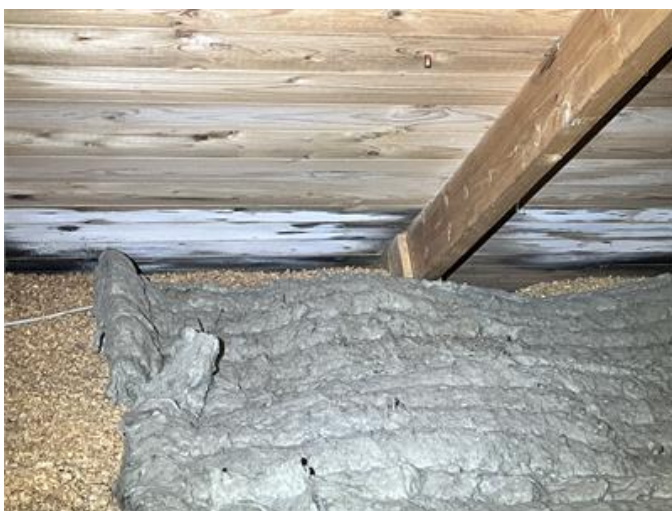
| Besiktningsresultat | | | | | |
|---|---|---|---|---|---|
| Vind | | X | | | <ul style="list-style-type: none"> <li>- Mikrobiell påväxt förekommer på underlagstakets undersida lokalt ner mot takfot, se kommentar/riskanalys.</li> <li>- Spår från tidigare läckage förekommer, framförallt vid genomföringar, rimligen äldre från innan takomläggningen. Vinden bör dock regelbundet kontrolleras.</li> <li>- Äldre stammar (gjutjärn) för avluftning, hålls under uppsikt för ev läckage (hink finns placerad under skarvat rör).</li> <li>- Isolering saknas lokalt och återfyllning bör utföras. (Vinden besiktades från landgång över isolering)</li> </ul> |

Mikrobiell påväxt förekommer på yttertaket insida i begränsad omfattning. Det kan ej bedömas om detta är ett pågående problem eller av äldre ursprung. Yttertaket insida bör därför kontrolleras regelbundet, se även info på protokollets näst sista sida, pos. 3.

Mikrobiell påväxt i underlagstak mot takfoten.

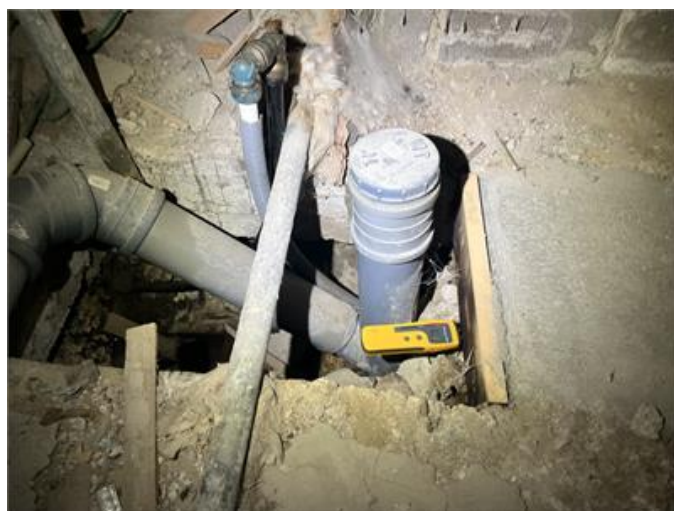
| Besiktningsresultat | | | | | |
|---|---|---|---|---|---|
| Trappförråd | | | X | | Ej färdigställt i golv vid inkommande vatten/avlopp, kondens vid vattenledning och förhöjda fuktvärden i träregel. En viss avvikande lukt förekommer. Åtgärder/färdigställande bör utföras. |

Förhöjda fuktvärden i träregel i utrymme med inkommande vatten. Åtgärder bör utföras.

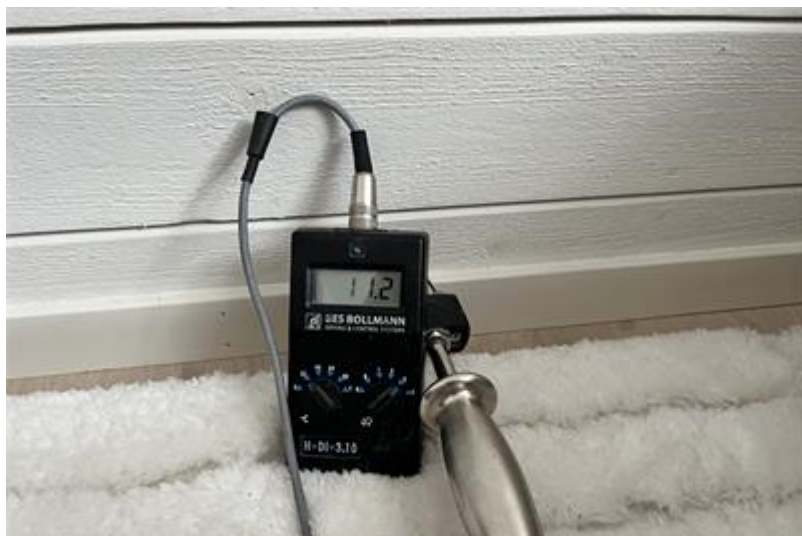
I samråd med säljare togs inget provhål i träpanel (pga plåtreklar och då det inte finns någon isolering), istället mättes fuktkvoten i träpanelen via fuktkvotsmätare.

Fuktkvoten (FK) uppmättes till mellan 9-11%.

Det kritiska gränsvärdet för mikrobiell tillväxt brukar anges till ca 17% fuktkvot (FK).
