| Fasader | | Fastighetsbeteckning | Datum | Signatur |
| | | FJÄRILEN 40 | 2023-02-21 | EEH |
| TRV VSB Inventering | 304 | Köpmangatan 2 | 68 | 91 |

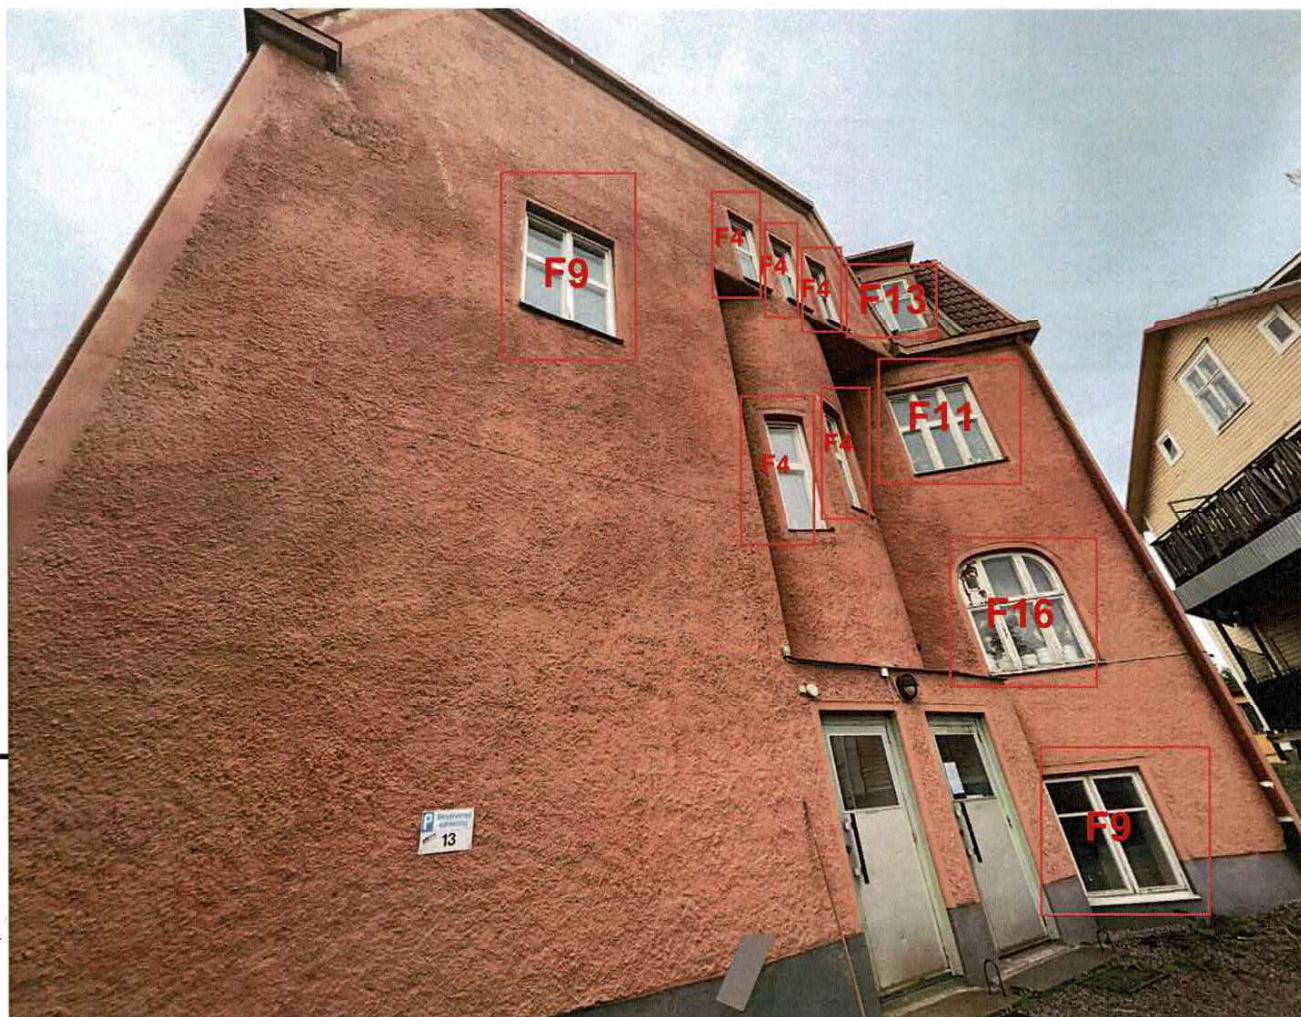
Fasad mot nordost 2

Noteringar: Eftersom byggnaden har en komplex form finns det två fasadsidor mot nordost riktningen. Därför delas dessa upp i 1 samt 2. 1 är den nordligaste delen medan 2 är mer riktad mot ost.
