# Besiktningsprotokoll

Anticimex Överlåtelsebesiktning av storhus

| Fastighetsadress:<br>Bondökna 2 | |

| Besiktningsdatum:<br>2025-05-05 | Protokollnummer:<br>68998548 |

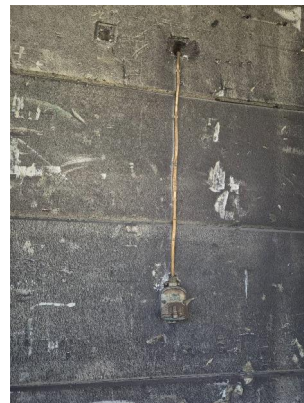
#### Utvändigt kontorsbyggnad / Allmänt

Det förekommer äldre 3-fas uttag utvändigt på fasaden.

Denna typ av uttag tillverkas inte längre då de anses medföra en stor risk för personskada.

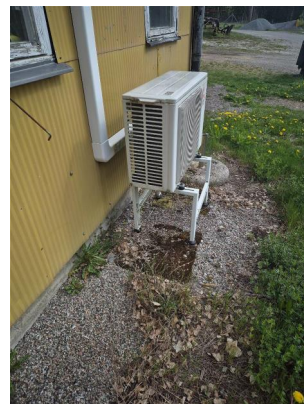
#### Utvändigt kontorsbyggnad / Markförhållanden

Kondensvatten från luftvärmepumpens utedel leds inte bort från husgrunden.

Detta medför ökad risk för att vatten tränger in i anslutande konstruktioner, vilket i sin tur kan leda till fuktrelaterade skador. Observera att besiktning av byggnadens värmesystem eller värmepumpen inte har ingått i uppdraget.

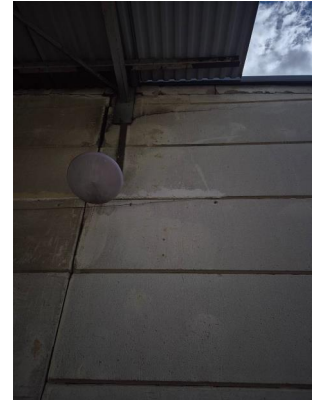
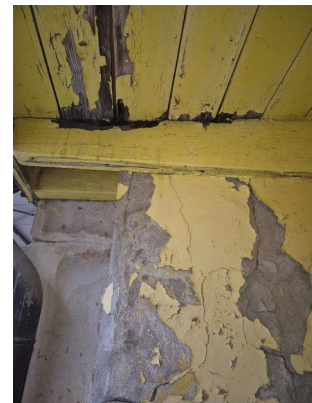
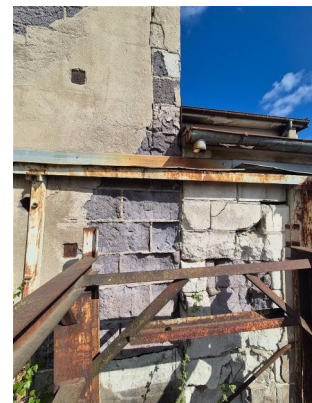
## Utvändigt kontorsbyggnad / Fasad

Större sprickor och putssläpp finns i/på fasaden runt hela industrifastigheten.

Med tanke på omfattningen av dessa skador så är min rekommendation att man kontaktar en byggnadsentreprenör för vidare utredning och åtgärdsplan.

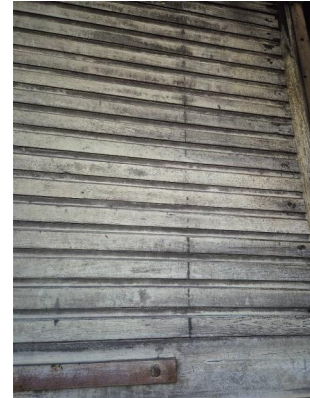
## Utvändigt kontorsbyggnad / Dörrar

Dörr är i behov av målning/underhåll.

Dörrar där målningsbehov finns riskerar att få fukt- och rötskador på grund av sämre vattenavvisande förmåga.

För att öka livslängden på dörr rekommenderas målning och underhåll.

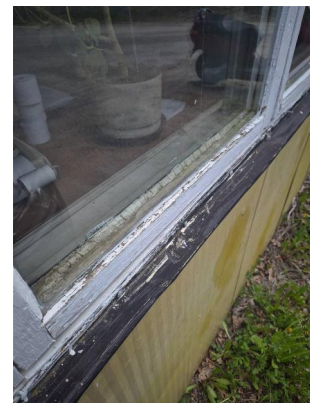
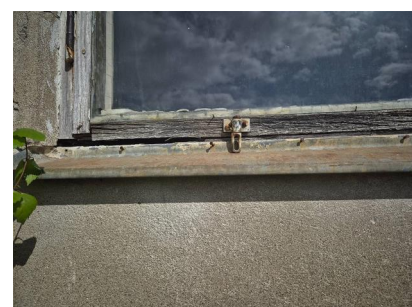
## Utvändigt kontorsbyggnad / Fönster

- Rötskador finns i fönsterkarmar
- Målningsbehov
- Glas saknas i fönster.
- Flertal fönster är trasiga.

Rötskadorna kan bero på olika saker, exempelvis bristfälligt underhåll, bakfall på fönsterbleck, målning, skruvar och beslag etc.

Jag rekommenderas att en byggnadsentreprenör/glasmästare för åtgärdsförslag.

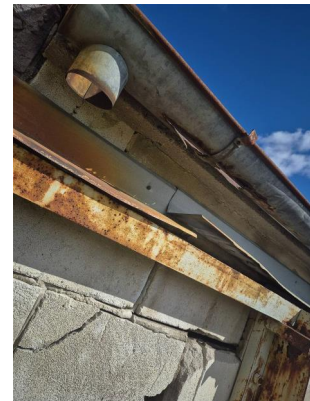
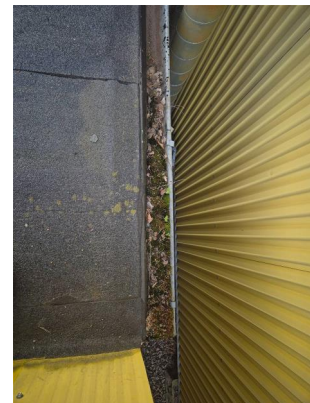
### Utvändigt kontorsbyggnad / Hängrännor / Stuprör

Hängrännor är rostiga och läcker på flertal ställen. Det förekommer även skräp i dem flesta hängrännor.

Eftersom hängrännor är fulla med skräp finns risk för fuktskador på fasad och sockel då vatten kan svämma över.

För att säkerställa funktionen på hängrännorna bör dessa rensas och skadorna bör åtgärdas

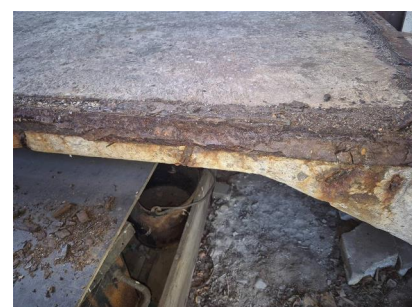
### Utvändigt kontorsbyggnad / Lastkaj

Lastkajen har rostangripen armering.

När armering rostar utvidgas den kraftigt vilket kan orsaka fogsläpp och sprickbildning i balkongen. Vilket till viss del redan inträffat. Detta kan i sin tur leda till fuktskador i bakomliggande konstruktioner.

Min rekommendation är att detta åtgärdas för att undvika större skador.

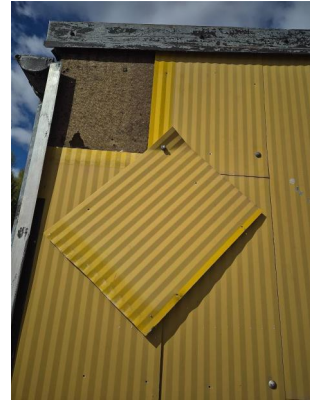
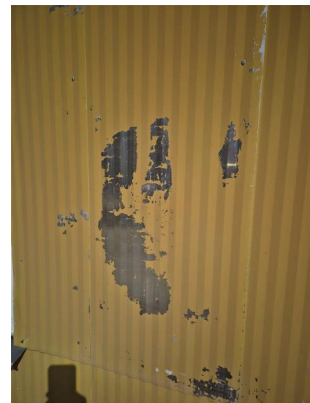
### Utvändigt kontorsbyggnad / Plåtfasad

Färsläpp på flertal ställen, sedan har även viss plåt lossnat från fasaden.

Montera fast dem plåtar som har lossnat.

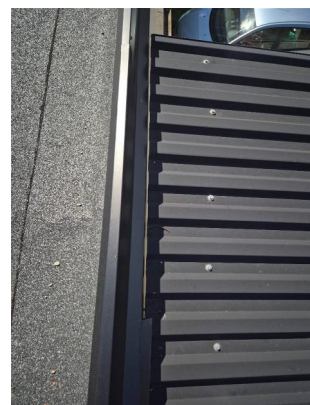
### Utvändigt kontorsbyggnad / Plåttak lastkaj

Plåttaket har otätheter

Brister i taktäckningen kan leda till att regn- eller smältvatten tränger ner i underliggande takkonstruktion och orsakar fuktskador.

Jag rekommenderar att man kontaktar en plåtslagare för åtgärd.

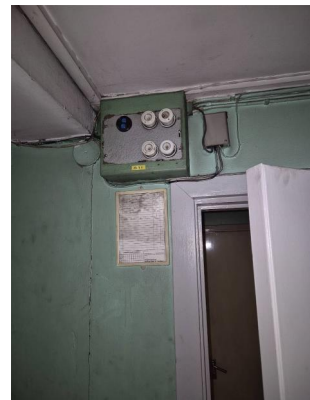
## Kontorsbyggnad / Entréhall

Jordfelsbrytare finns ej.

Det finns inget krav att hus byggda före år 2000 ska ha jordfelsbrytare. Jordfelsbrytaren minskar dock risken för personskador och brand orsakade av elanläggningen.

Kontakta en elektriker för kontroll och åtgärd.

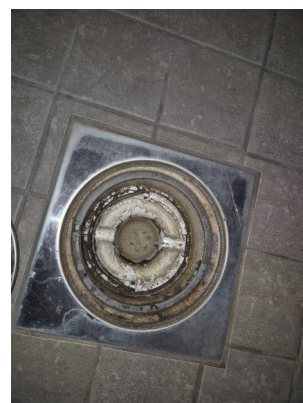
## Kontorsbyggnad / Duschrum

Förhöjningsring finns i golvbrunnen.

Förhöjningsringen i golvbrunnen är en riskkonstruktion eftersom det ofta förekommer otätheter mellan förhöjningsringen och brunnen. Detta kan i sin tur leda till fuktskador i omkringliggande konstruktioner.

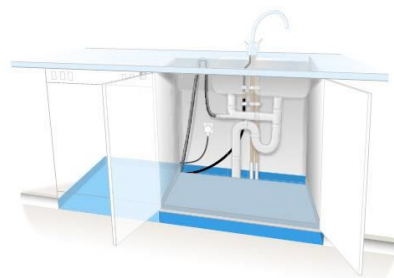
## Kontorsbyggnad / Kök

Fuktskydd saknas i diskbänkskåp.

Utan fuktskydd är det svårt att upptäcka läckage från rörledningar. Vatten kan då tränga in i omkringliggande konstruktioner och orsaka fuktskador.

För att upptäcka eventuella läckage, installera ett fuktskydd.

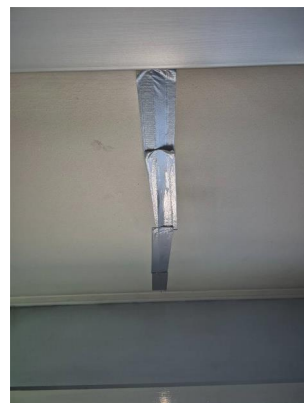
## Kontorsbyggnad / Kontor 2

Bristfällig lagning av tak.

Detta fuktindikerades utan förhöjda fuktvärden.

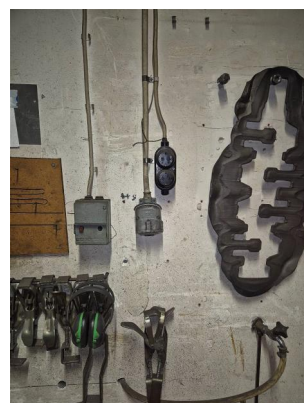
## Industrilokal entréplan / Allmänt

3-fasuttag i metall finns på flertal ställen samt att det förekommer ett flertal bristfälliga elinstallationer.

Dessa typ av uttag tillverkas inte längre då de anses medföra en stor risk för personskada och i kombination med dem bristfälliga elinstallationer som finns rekommenderar jag att man kontaktar en elektriker för genomgång av samtliga elinstallationer i fastigheten.

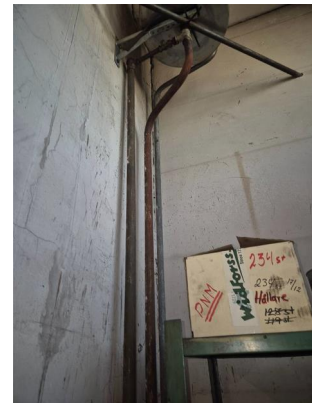
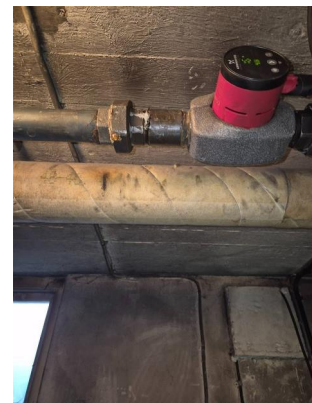
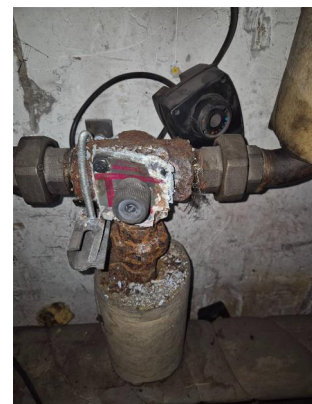
Husets rör- /avlopp- /värmeledningssystem är äldre och det förekommer läckage på värmeledningar på ett flertal ställen.

Detta behöver inte betyda att systemen har några allvarliga brister, men äldre rör- /avlopp- /värmeledningssystem kan ha nedsatt funktion/brister på grund av sin ålder, vilket i värsta fall kan leda till läckage.

Jag rekommenderar att en fackman kontaktas för att kontrollera fastighetens rör- /avlopp- /värmeledningssystem samt för att hjälpa er med eventuella åtgärder. Observera att ingen besiktning av dessa system har ingått i uppdraget.

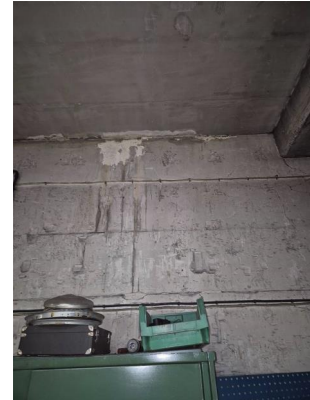
## Industrilokal entréplan / Rum 1

Större sprickor och putssläpp förekommer.

Jag rekommenderar en fördjupad undersökning för att bedöma orsak och omfattning.

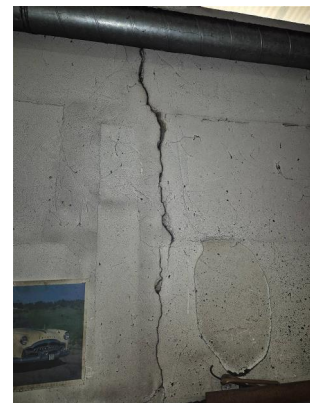
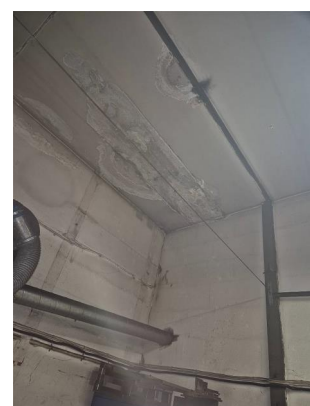
## Industrilokal entréplan / Rum 2

Större sprickor och putssläpp förekommer.

Jag rekommenderar en fördjupad undersökning för att bedöma orsak och omfattning.

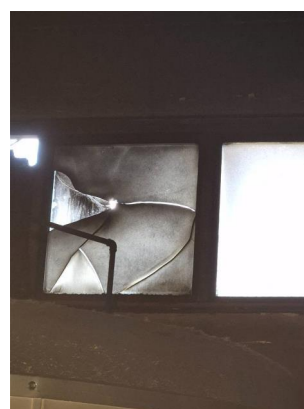
## Industrilokal entréplan / Rum 6 (ovan ugnarna)

Se notering utvändigt/fönster.

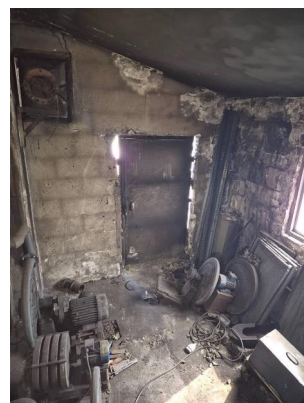
## Industrilokal entréplan / Förråd

Större otätheter förekommer vid både dörr och fönster.

Jag rekommenderar att man kontaktar en byggnadsentreprenör för åtgärdsförslag.

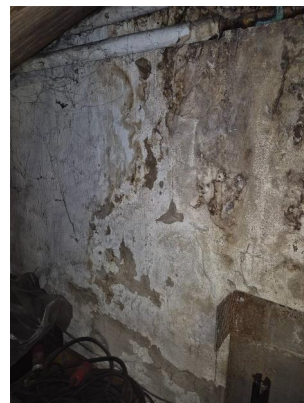
## Industrilokal källarplan / Allmänt

Puts- och färgsläpp finns på källarväggar, även golv är ojämna/lutar samt skadade. Förekommer i samtliga rum i källaren.

Puts- och färg som släppt från underlaget invändigt på källarytterväggarna är ett tecken på att källarens utvändiga fuktskydd inte längre fungerar tillfredsställande.

För att åtgärda detta måste källarens utvändiga fuktskydd förbättras. Läs Anticimex faktablad om källare för tips och råd.

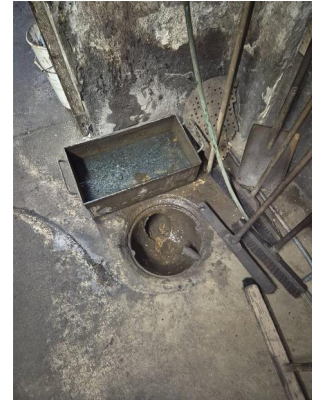
## Industrilokal källarplan / Förråd 2

Gjutjärnsbrunnen är rostangripen.

Golvbrunn i förråd 2 är i dåligt skick.

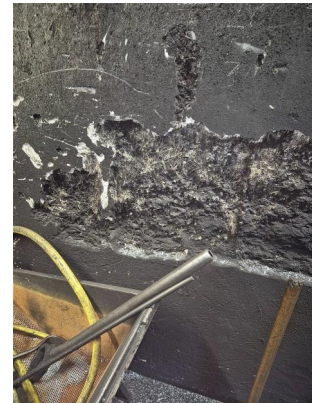
## Industrilokal källarplan / Ugnsrum

Sprickor finns i väggar.

Se notering allmänt källarplan.

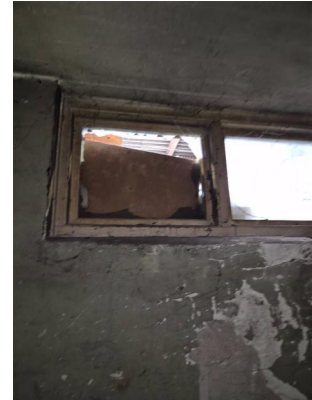
### Industrilokal källarplan / Förråd 4

Trasigt fönster

Se notering Utvändigt/fönster.
