# Besiktningsprotokoll

Anticimex Överlåtelsebesiktning av småhus - nivå 1

| Fastighetsadress:<br>Länsmansgatan 9 | | |

| Besiktningsdatum:<br>2023-10-18 | Protokollnummer:<br>67896973 |

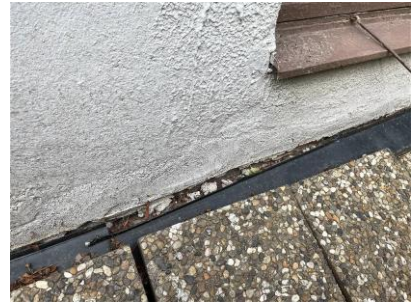
Utvändigt fuktskydd ligger oskyddat ovan mark, kantlist är trasig och släppt från infästning i sockel lokalt

Risk finns att det utvändiga fuktskyddet skadats och funktionen försämrats.

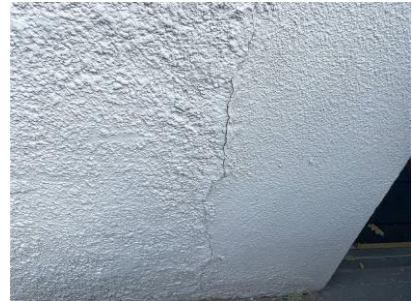
Sprickor finns i sockel.

Detta kan leda till fukt- och frysskador i konstruktionen.

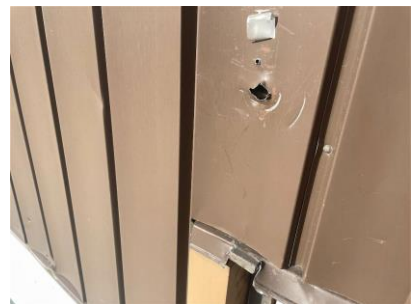
Fasaden har otätheter lokalt.

Otätheterna medför en ökad risk för att fukt tränger in bakom fasaden vilket i sin tur kan orsaka fuktskador.
