## Utlåtande över ÖVERLÅTELSEBESIKTNING

Södertälje Björken 3  
Övre Torekällgatan 29, 151 33 Södertälje

Namn: IOGT-NTO ÖST  
Uppdragsnummer 22013315-2025-667

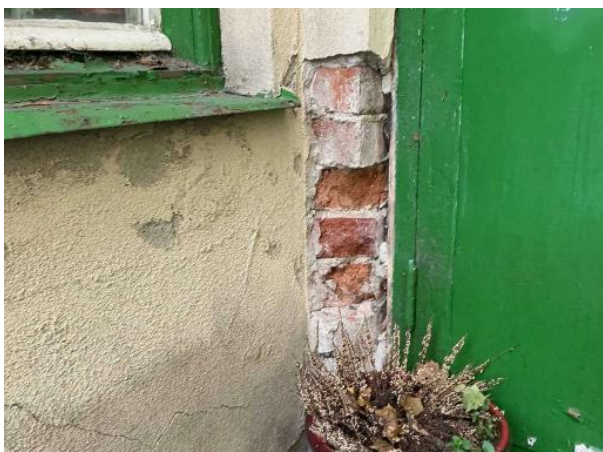
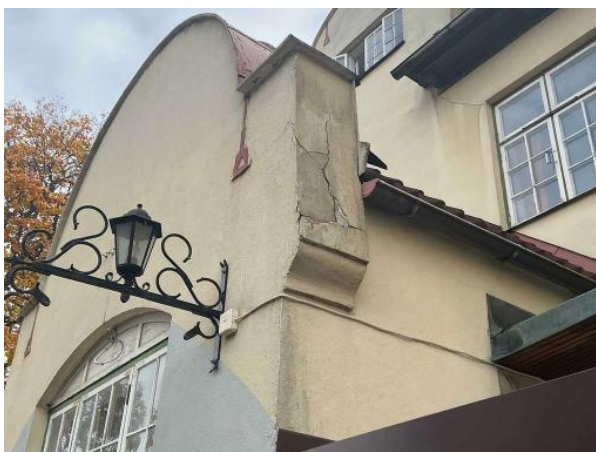
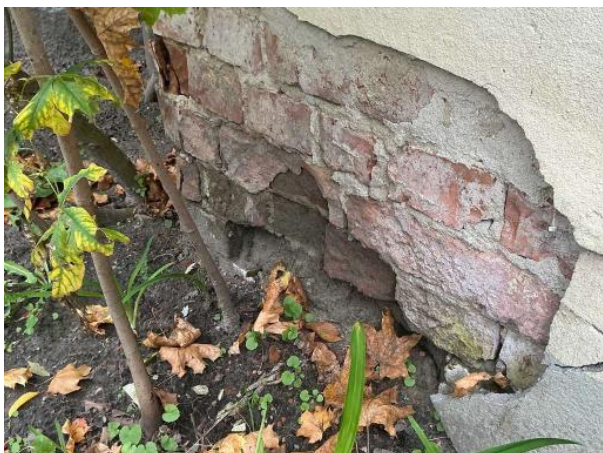
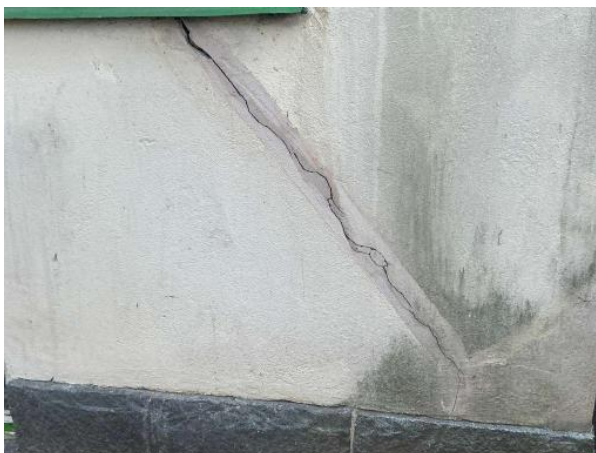
| <b>Fasad</b> | Putssläpp och trasiga stenar noterades<br>Se riskanalys |

Pga fasaden dåliga skick bör fasaden ses över och lagas av fackman. Risk finns för fortsatta frostsprängningar i tegelstenar.

Bild 1: - Utvändigt, Fasad, Putssläpp och trasiga stenar noterades  
Se riskanalys

Bild 2: - Utvändigt, Fasad, Putssläpp och trasiga stenar noterades  
Se riskanalys

Bild 3: - Utvändigt, Fasad, Putssläpp och trasiga stenar noterades  
Se riskanalys

Bild 4: - Utvändigt, Fasad, Putssläpp och trasiga stenar noterades  
Se riskanalys

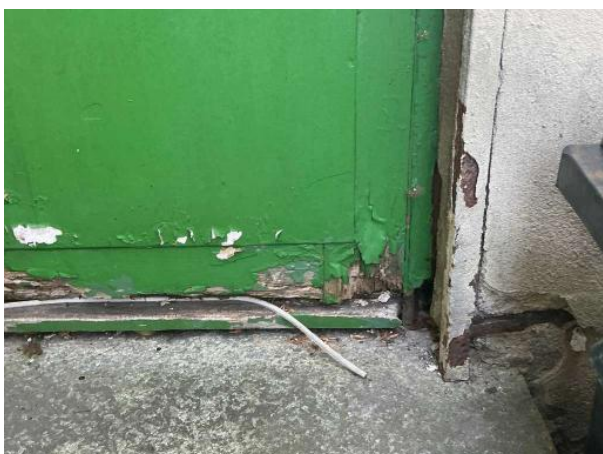
| <b>Fönster/dörrar</b> | Färgsläpp och slitna balkongdörrar<br>Sliten rötskadad dörr<br>Färgsläpp och kittsläpp noterades |

Bild 5: - Utvändigt, Fönster/dörrar, Färgsläpp och slitna balkongdörrar Sliten rötskadad dörr Färgsläpp och kittsläpp noterades

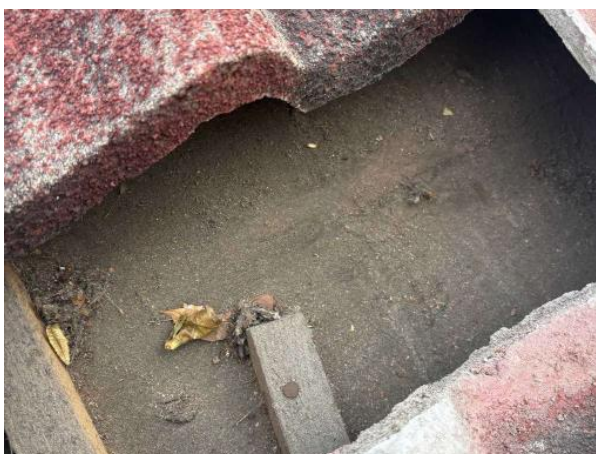
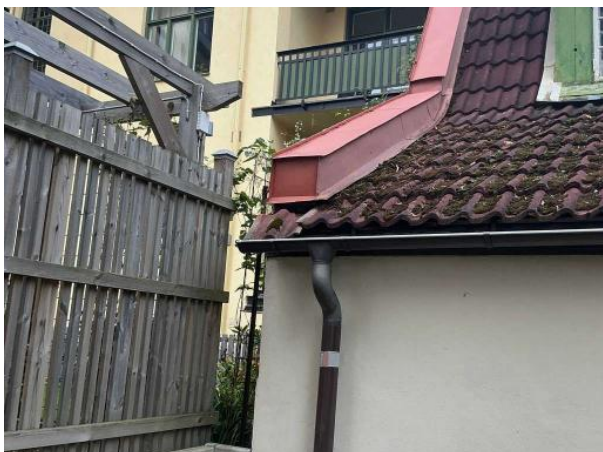
| <b>Yttertak</b> | Äldre tak<br>Otäta pannor noterades<br>Mossa noterades på taket<br>Fogsläpp och putssläpp finns på skorstenar<br>Taket är besiktat i anslutning till en vindslucka<br>Se riskanalys |

Äldre tak Pga takbeläggningens ålder föreligger risk för läckage genom yttertaket pga normalt åldersslitage.

Bild 6: - Utvändigt, Yttertak, Äldre tak Otäta pannor noterades Mossa noterades på taket Fogsläpp och putssläpp finns på skorste...

Bild 7: - Utvändigt, Yttertak, Äldre tak Otäta pannor noterades Mossa noterades på taket Fogsläpp och putssläpp finns på skorste...

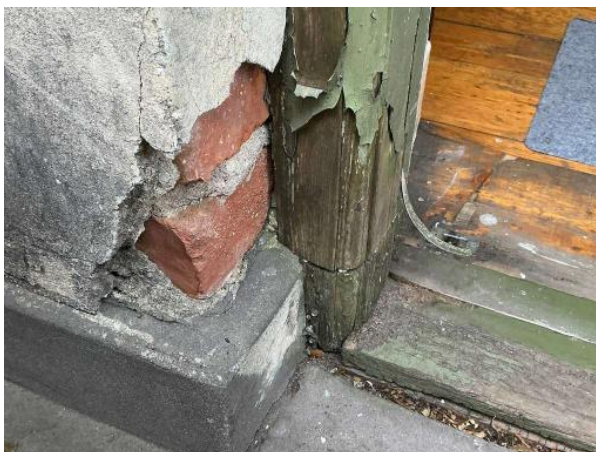
| Balkong kontor 2 | Slitet tätskikt<br>Tätning saknas mot tröskel<br>Rötskadad tröskel noterades<br>Underbyggd balkong, se riskanalys |

Underbyggda balkonger (när det förekommer bostadsliknande utrymme under) är känsliga konstruktioner för läckage oavsett det är trä- eller betongkonstruktioner. Detta eftersom yt-/tätskiktet bland annat nyttjas för gångbelastning och golvet utgör tak för utrymme i våningen under.

Bild 8: - Utvändigt, Övrigt, Slitet tätskikt Tätning saknas mot tröskel Rötskadad tröskel noterades Underbyggd balkong

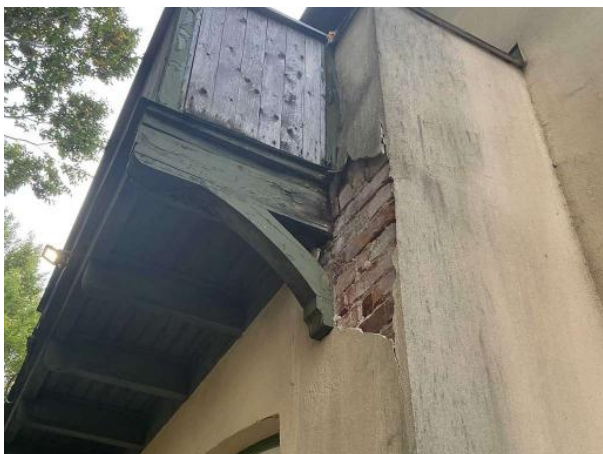
| Balkong attelje | Slitet tätskikt<br>Tätning saknas mot tröskeln<br>Tröskeln är rötskadad<br>Rötskadad balk under balkongen<br>Underbyggd balkong<br>Se riskanalys samt fortsatt teknisk utredning |

Underbyggda balkonger (när det förekommer bostadsliknande utrymme under) är känsliga konstruktioner för läckage oavsett det är trä- eller betongkonstruktioner. Detta eftersom yt-/tätskiktet bland annat nyttjas för gångbelastning och golvet utgör tak för utrymme i våningen under.

Bild 9: - Utvändigt, Övrigt, Slitet tätskikt Tätning saknas mot tröskeln Tröskeln är rötskadad Rötskadad balk under balkongen ...

Jag rekommenderar att man kontaktar en fackman för att kontrollera orsaken till rötskadad balk, om det finns några bakomliggande skador samt kommer med ett åtgärdsförslag.

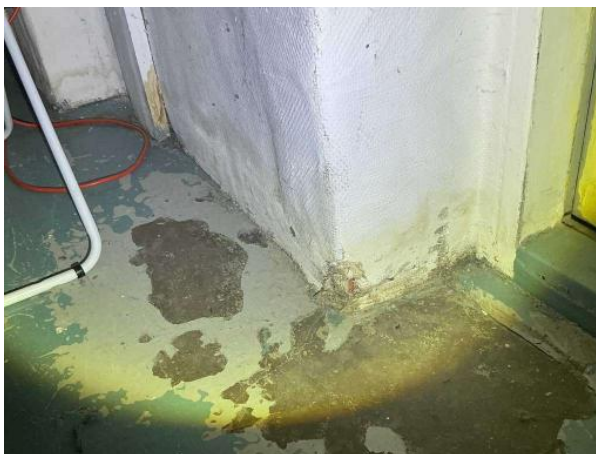
Bild 10: Invändigt, Källarplan, Vävsläpp finns på väggar

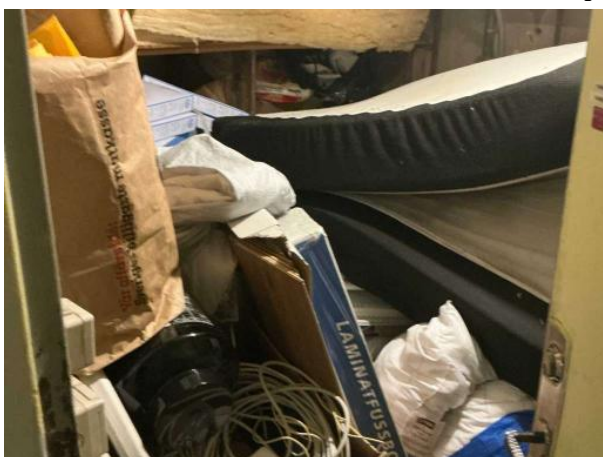
| Pannrum | Äldre våtrum<br>Avvikande lukt<br>Belamrat med bohag (utgår ur besiktningen)<br>Se riskanalys samt fortsatt teknisk utredning |

Äldre våtrum vars tekniska livslängd får anses vara uppnådd. Tät/-ytskiktens vattentäta egenskaper minskar med tiden och risken för bakomliggande fuktskador får anses vara förhöjd

Bild 11: - Invändigt, Källarplan, Äldre våtrum Avvikande lukt Belamrat med bohag (utgår ur besiktningen) Se riskanalys samt fortsat...

Orsak till den avvikande lukten bör kontrolleras av fackman samt åtgärdas.

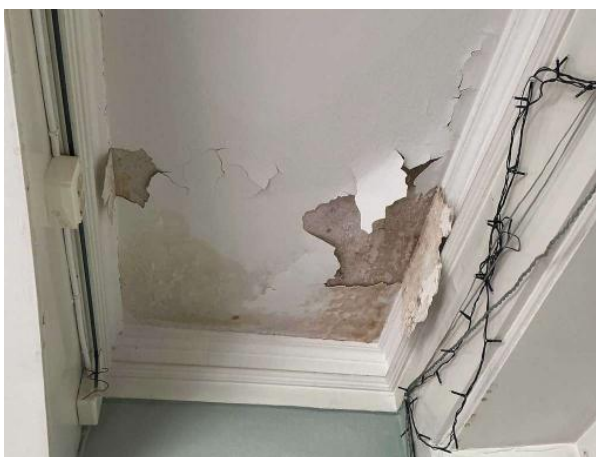
| Tjej huset | Fuktfläck i taket<br>Se fortsatt teknisk utredning (balkong) |

Bild 12: - Invändigt, Entréplan, Fuktfläck i taket Se fortsatt teknisk utredning (balkong)

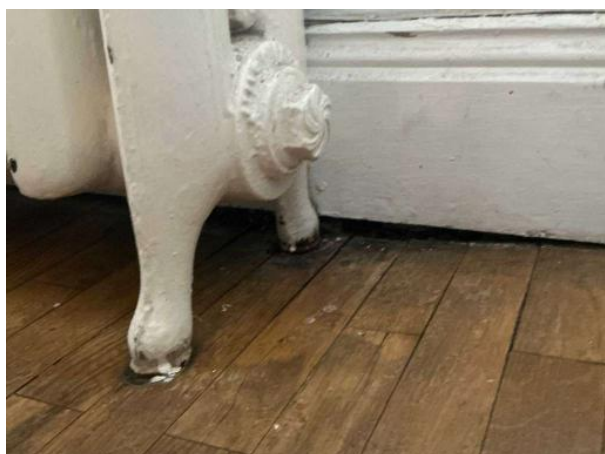
Bild 13: Invändigt, Överväning, Ojämna golv noterades

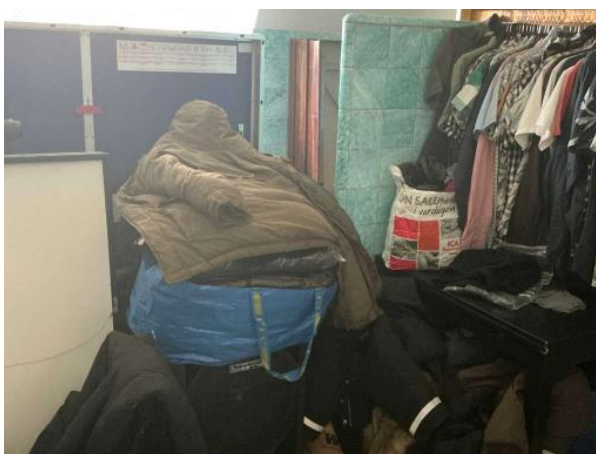
| Våtrum | Äldre våtrum<br>Används idag som förråd<br>Gjutjärnsgolvbrunn (byt vid renovering)<br>Delar av rummet är belamrat och inte fullt besiktningsbart)<br>Se riskanalys |

Bild 14: - Invändigt, Överväning, Äldre våtrum Används idag som förråd Gjutjärnsgolvbrunn (byt vid renovering) Delar av rummet är b...

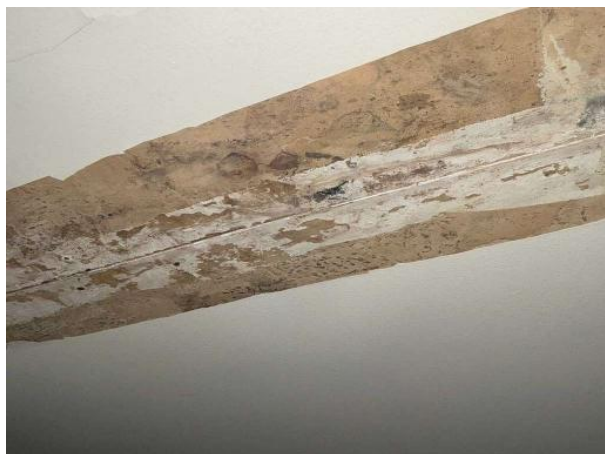
Bild 15: Invändigt, Vindsvåning, Fuktfläck i taket

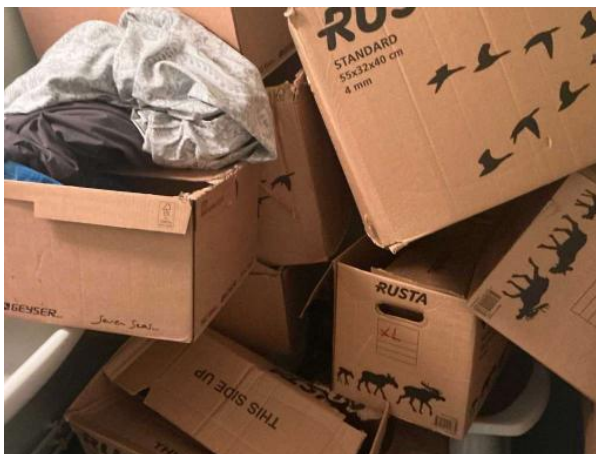
Bild 16: Invändigt, Vindsvåning, Wc är avstängd pga läckagerisk

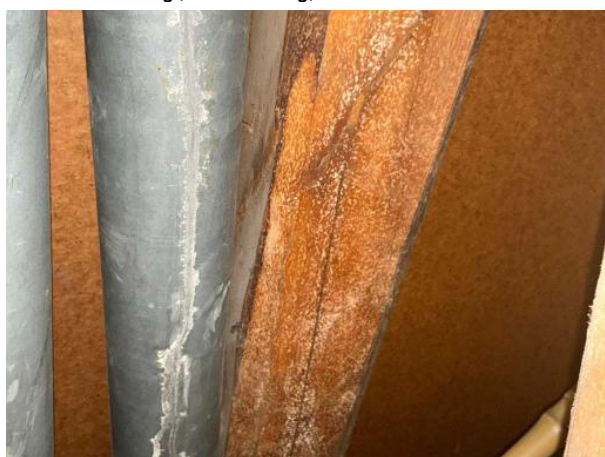
| Sidovind | Mikrobiell påväxt noterades<br>Se riskanalys vind |

I självdragsventilerade hus föreligger risk för fuktskador på vindar och takkonstruktioner. Det är vanligt att mögel-/röta, mikrobiella skador och lukt orsakade av kondensbildningar och hög luftfuktighet förekommer på vindar/takkonstruktioner och då främst i ett självdragsventilerat hus som detta. Anledningen är just att huset är självdragsventilerat och att bjälklaget inte är tätt. En orsak till fuktproblemen är att varm fuktig luft från bostaden läcker upp till vindsutrymmet under vintern vilket ökar luftfuktigheten i utrymmet och kondens kan bildas på det kalla underlagstaket. Om det har fått eller får fortgå under en längre tid (årligen återkommer) är risken stor för fuktskador (mögel och röta) i takkonstruktionen.

Bild 17: - Invändigt, Vindsvåning, Mikrobiell påväxt noterades Se riskanalys vind
