2025-11-17

ÖB-25314

## Utlåtande över ÖVERLÅTELSEBESIKTNING

Skellefteå Järvtjärn 1:14  
Järvtjärn 219  
937 92 Burträsk

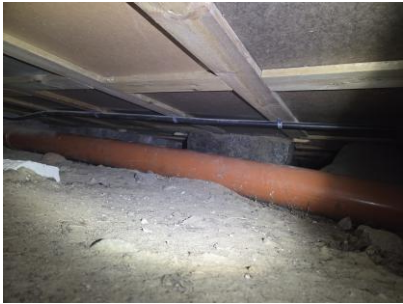
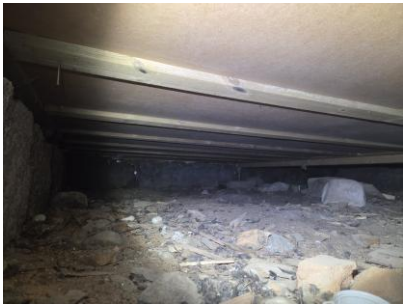
| Torpargrund: | <p>Torpargrunden var endast åtkomligt för inspektion under badrummet. Torpargrunden under delar av vardagsrummet, trappförrådet och matplatsen inspekterades på avstånd.</p> <p>Inga synliga fukt- och mögelskador påträffades (bilder)</p> <p>Se <b>riskanalys 3.1</b></p> |

En uteluftsventilerad grund är en konstruktion där det erfarenhetsmässigt är vanligt att fukt- och mögelskador uppstår. Då grunden ventileras med utomhusluft uppstår ofta hög relativ fuktighet i grunden sommartid, eftersom grunden är svalare än utomhusluften. Detta fenomen, i kombination med markfuktspåverkan, innebär risk för fukt- och mögelskador samt uppkomst av avvikande lukt.

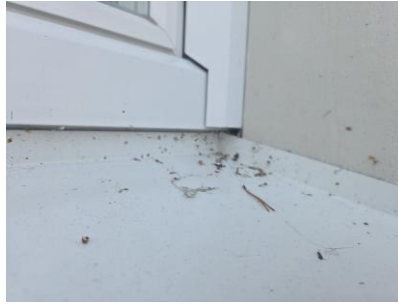
| Fönster och dörrar: | <p>Glipor mellan bleck och karmar till flera fönster (bild 1)</p> <p>Altandörrens tröskelbleck saknar uppvik (bild 2)</p> <p>Se <b>riskanalys 3.2</b></p> |

Otättheterna vid fönsterblecken och tröskelblecket innebär risk att vatten kan läcka in i väggkonstruktionen, vilket kan leda till mögel- och/eller rötskada.

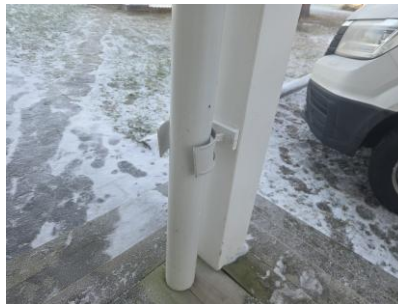
Öppen svep på stuprör vid entrébro (bild 1)

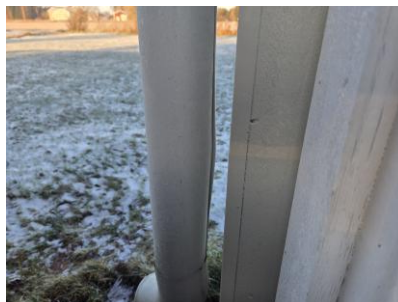
Utvikt/frostsprängd längdskarv på stuprör vid altan (bild 2)

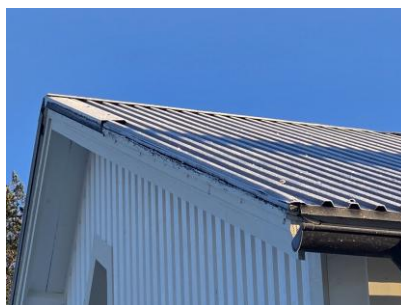
Ett gavelbeslag/vindskiveplåt saknas (bild 1)

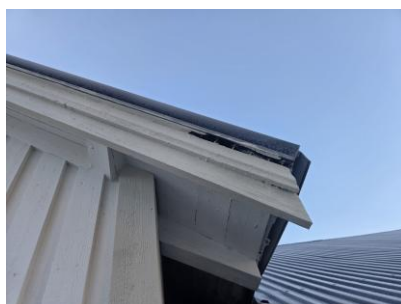
En rötskadad vindskiva ovanför balkongen (bild 2)

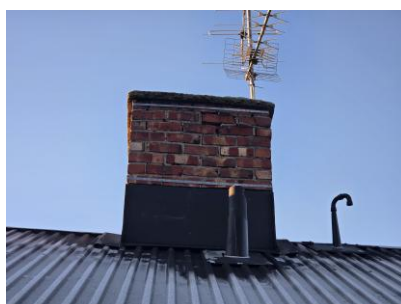
Frostsprängningar i skorstenar (bild 3)

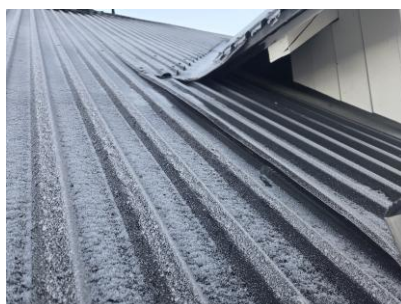
Glipa i längdskarv mellan takplåtar nära balkongen (bild 4)

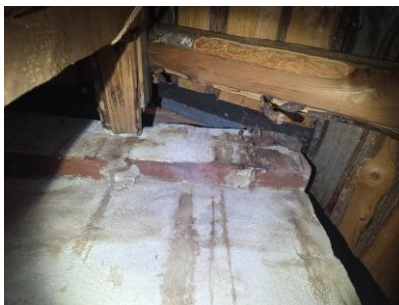
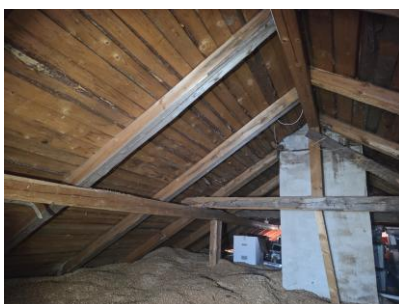
Fuktfäckor på murstockar och indrivet löv under dessa.  
Takappen går inte hela vägen mot murstock (bilder)

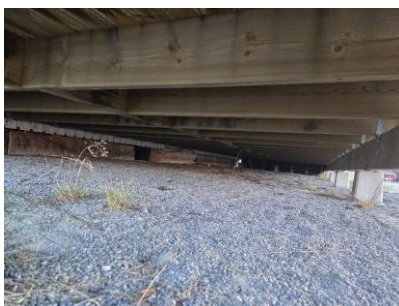
Bjälkar med mått 45x220 mm. Spännvidd mellan bärlinor är cirka 3,7 meter, vilket är något för långt enligt dimensioneringstabell (bild)

Om nedhängningar uppstår kan en ytterligare bärlina monteras som stöd centralt under altanen

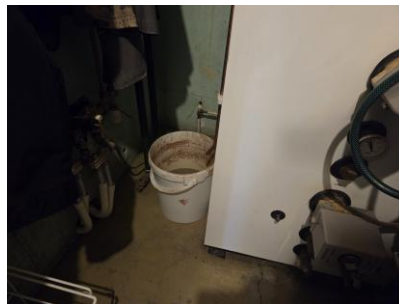
Tätskikt och golvbrunn finns inte. Spillrör från ackumulatortanken avleds till en hink (bild)

Enligt branschregler ska varmvattenberedare/ackumulatortankar vara placerade i utrymmen med uppvikt tätskikt och golvbrunn. Nuvarande placering innebär risk för vattenskada vid eventuellt läckage.

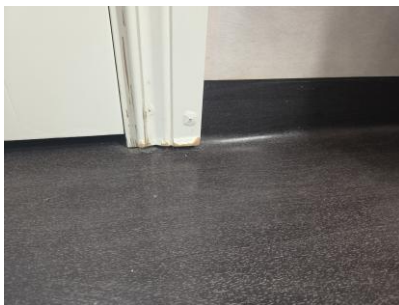
Svällningar/fuktpåverkan på dörrfoder av MDF mot trappförråd (bild 1)

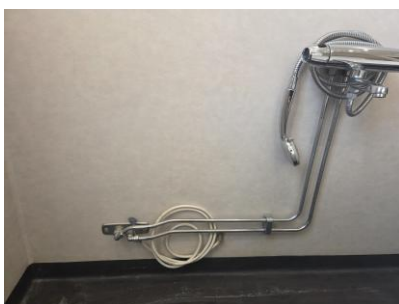
Tappvattenrör går genom vägg via en täckbricka i våtzon 1 (plats för bad). Genom samma vägg går en flexslang som är bristfälligt anslutet till tätskiktet (bild 2)

Rör som går genom väggen i våtzone 1 utgör risk för vattenskada eftersom otättheter kan uppstå vid rör genomföringar. Enligt branschregler får rör genomföringar inte gå genom vägg i våtzone 1.

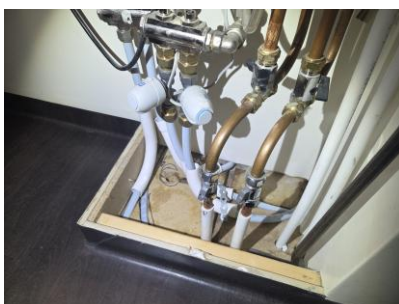
Tätskikt finns inte under rörfördelare (bild)

Tätskikt samt möjlighet till dränering finns inte under rörfördelare i trappförrådet och tvättstugan, vilket inte är godkänt enligt branschregler. Detta innebär risk för vattenskada vid eventuellt läckage vid kopplingar eller dylikt.

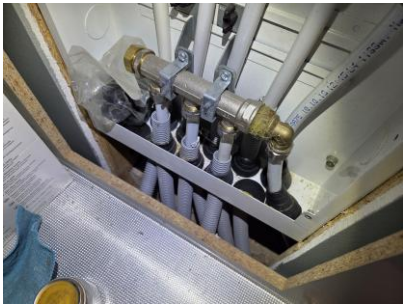
| Tvättstuga: | Läckageindikering/möjlighet till dränering finns inte i fördelarskåp (bild)<br>Se <b>riskanalys 3.5</b><br><br>Fuktindikering utfördes utan anmärkning<br> |

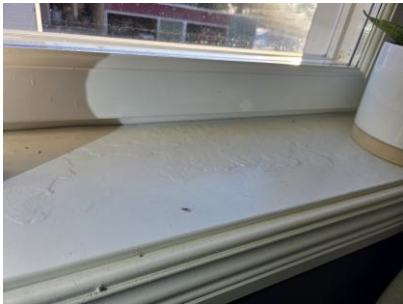
| Sovrum 2: | Fuktpåverkan/svällning på fönsterbräda av MDF (bild)<br> |
