**Fastighetsuppgifter**

VAGGERYD  
SVENARUM 5:1

Svenarum Persgård 1  
56793 Hok

| Uppdragsnummer | F1115 |

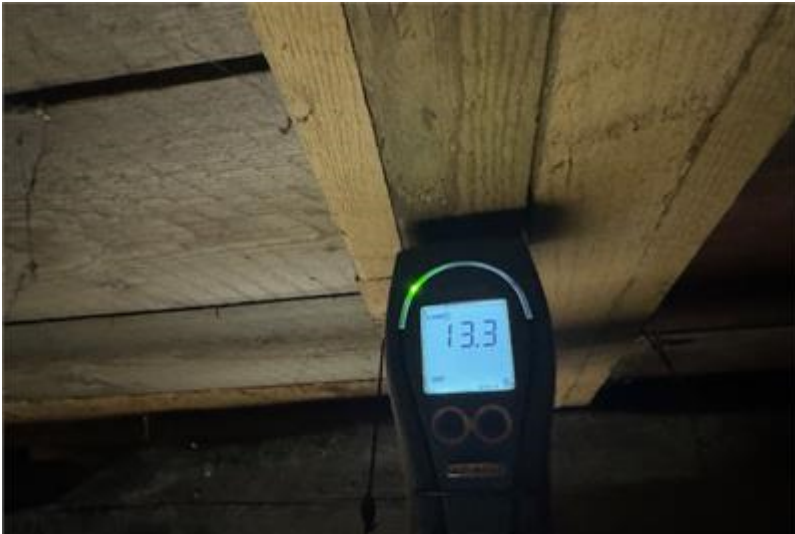
| Konstruktionsuppbyggnad | Träbjälklag med mellanliggande isolering. |

Fuktkvoten i bjälklagets undersida uppmättes till 13%.  
Det kritiska gränsvärdet för mikrobiell tillväxt brukar anges till ca 15-17% fuktkvot (FK).  
Vissa vattenledningar i grunden saknar isolering vilket bör kompletteras.
