# Besiktningssprotokoll

Anticimex Överlåtelsebesiktning av storhus

Fastighetsbeteckning: Liljan 4	
Fastighetsägare:	
Fastighetsadress: Centralvägen 14	
Postnummer: 985 31	Ort: Vittangi

Besiktningdatum: 2026-04-28	Protokollnummer: 69660888
Temperatur: 2 °C	Väderlek: Halvklart
Tekniker: Mia Heikkilä	
E-post: Mia.Heikkilae@anticimex.se	
Kontor: Piteå	
Närvarande: En av delägare

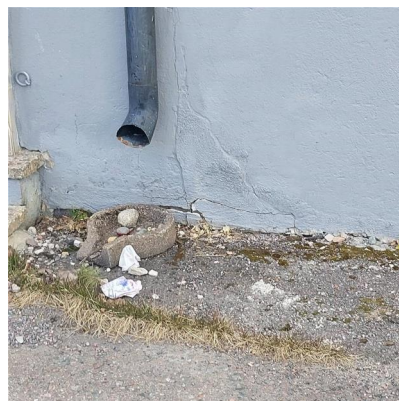
#### Utvändigt / Sockel

Sprickor och lite puts släpp finns i sockel.

Dessa bedöms inte ha lett till bakomliggande skador.

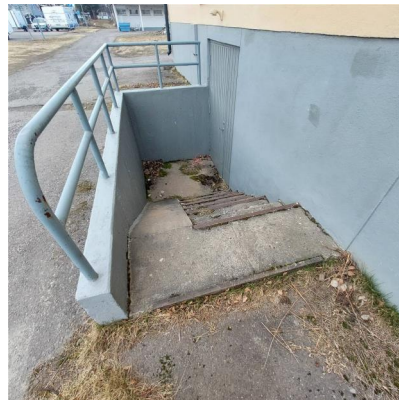
## Utvändigt / Källartrappa

-Delar av betongtrappa är trasig i stegen.

-Igentäppt brunn finns utanför dörren.

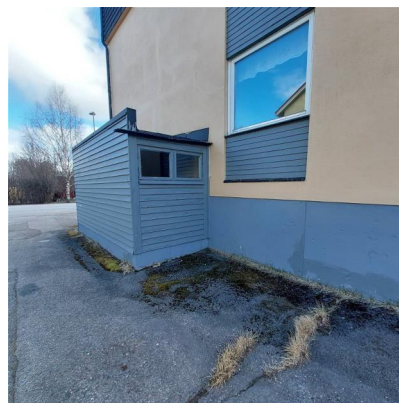
## Utvändigt / Källaringång med tak

Utbyggnation ovanför källartrappa är i behov av underhåll, främst träkonstruktioner.

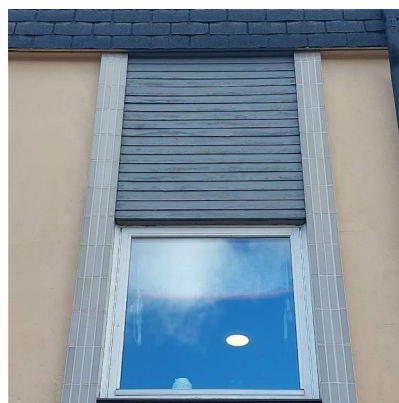
## Utvändigt / Fasad

Fasadpanelen är i behov av målning/underhåll som är ovanför entrébro. Torrspäckor och färgsläpp förekommer.

För att öka livslängden på fasadbeklädnaden rekommenderas målning och underhåll.

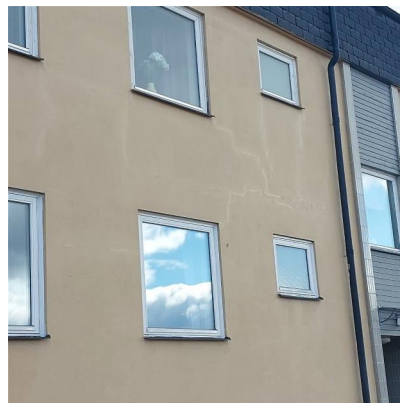
Några sprickor finns i fasaden och lite färgsläpp finns.

Dessa bedöms inte ha lett till bakomliggande skador.

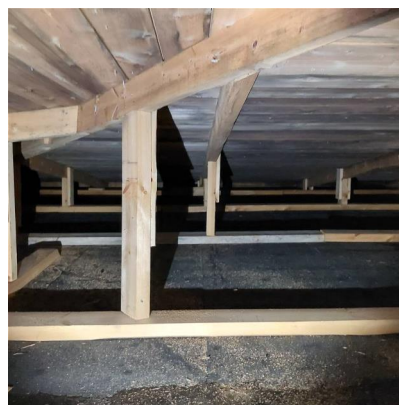
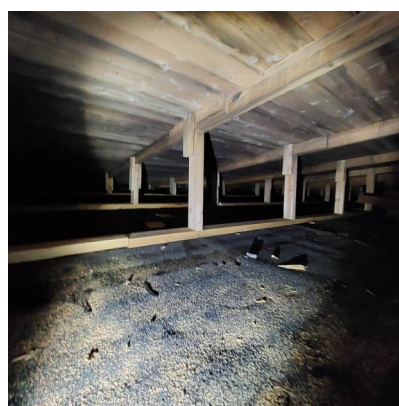
## Utvändigt / Vind

- Äldre enstaka lokala fuktfläckar noterades på underlagstaket kring t ex genomföringar i taket. Torrt vid kontroll.

Detta bedöms inte vara pågående läckage i dagsläget.

- Missfärgningar finns mot underlagstaket, främst mot norrsidan.

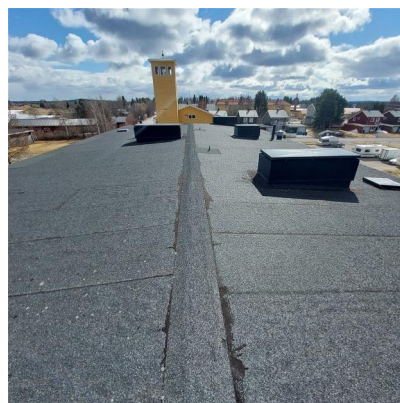
Del renovering är utförd med tätning kring genomföringar för några år sedan. På vissa delar börjar takmassa/tätning torka och sprickor finns.

Tätskiktet på ett platt/låglutande tak har enligt vår bedömning en begränsad livslängd. Eftersom takpappen är äldre har det ett minskat motstånd mot vattengenomträngning. Detta i sin tur kan leda till att takkonstruktionen drabbas av fuktskador.

Lokala tätningar rekommenderas.

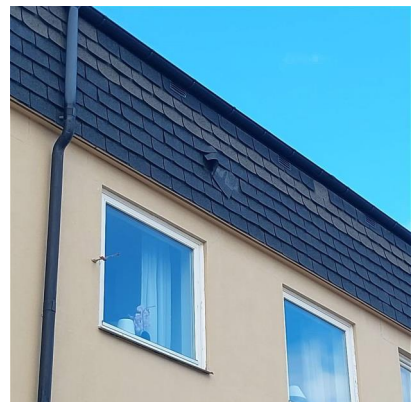
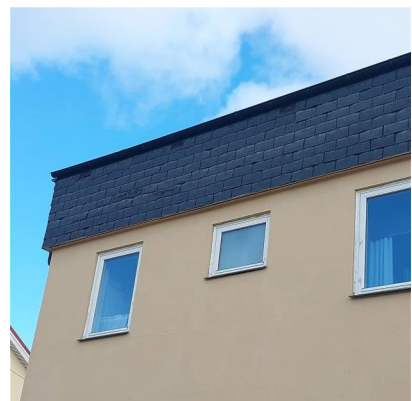
Shingelpapp som är monterad kring takfot mot vindsutrymmet har släppt på flera ställen.

Rekommenderar kontakt med takläggare.

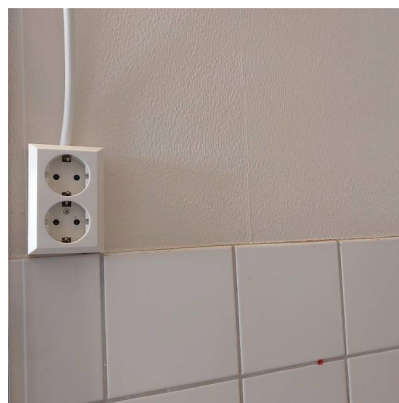
Vid stickprovskontroll av jordade eluttag noterades felkoppling.

Kontakta en elektriker för kontroll och åtgärd.

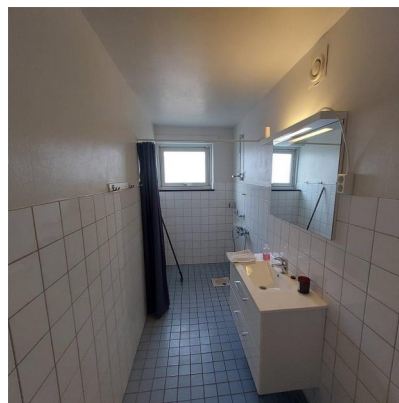
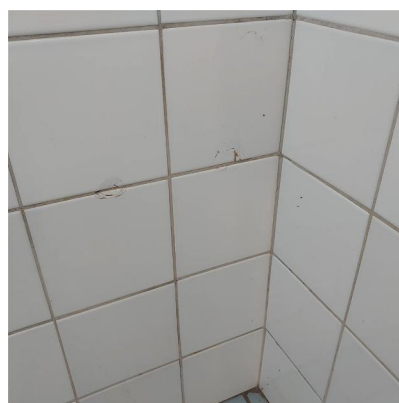
Våtutrymmet har äldre yt-/tätskikt.

- Mindre stötskador finns på kakelplattor och fogsläpp.

Eftersom funktionen, som innebär att ytskiktet/tätskiktet ska vara vattentätt, kan vara nedsatt finns en ökad risk att vatten tränger igenom ytskiktet/tätskiktet med vattenskador i omkringliggande konstruktioner som följd.

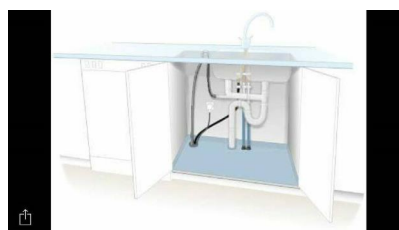
Fuktskydd saknas i diskbänkskåp och kyl/frys.

Utan fuktskydd är det svårt att upptäcka läckage från rörledningar.

För att upptäcka eventuella läckage, installera ett fuktskydd.

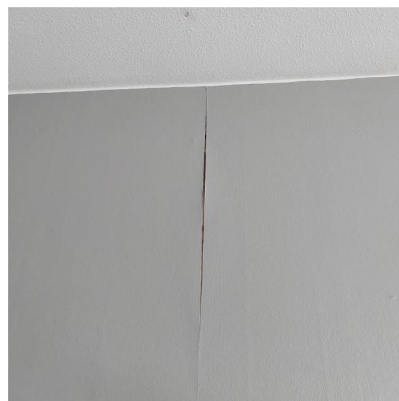
Tapeter har gått isär. Inga förhöjda fuktindikationer uppmättes.

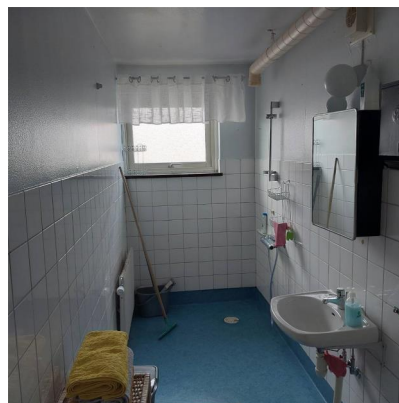
- Mindre otätheter förekommer i skarv mellan matta och under kakelplatta.

Eftersom funktionen, som innebär att ytskiktet/tätskiktet ska vara vattentätt, kan vara nedsatt finns en ökad risk att vatten tränger igenom ytskiktet/tätskiktet med vattenskador i omkringliggande konstruktioner som följd.

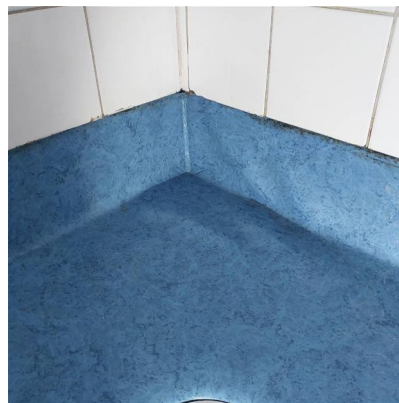
Golvbeläggning på betongplattan har släppt från underlaget.

Kontakt med golvläggare rekommenderas.

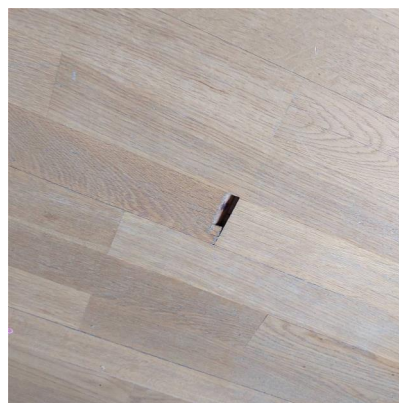
### A ingång / Allrum

- ✎ Stötskada finns på parkettgolv.

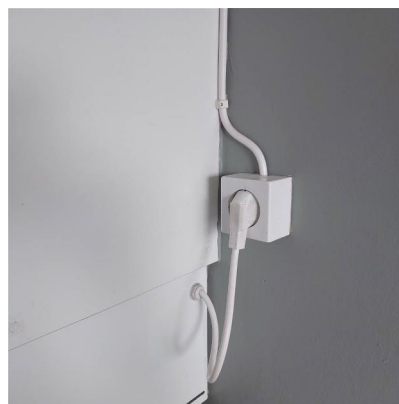
### A ingång / Kök

- 🔍 Funktionskontroll av jordade eluttag i köket.  
Vid stickprovskontroll av jordade eluttag noterades felkoppling i två eluttag.  
Kontakta en elektriker för kontroll och åtgärd.

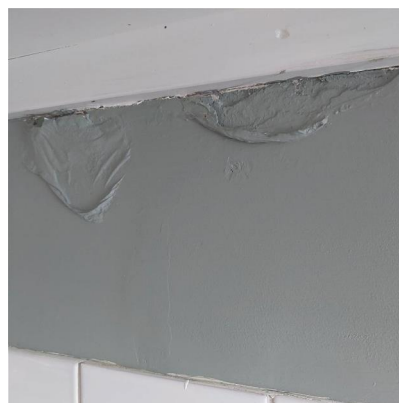
Färgsläpp i väggen ovanför diskbänk. Torrt vid kontroll.

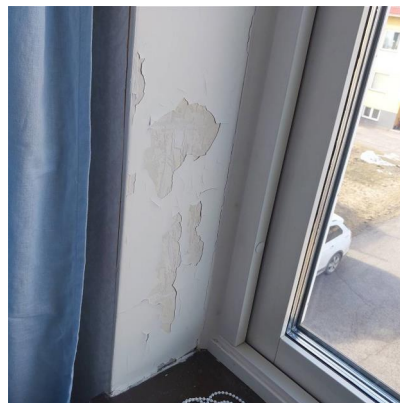
Färgsläpp kring fönster.

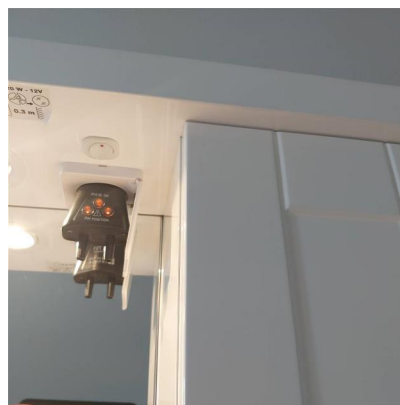
Vid stickprovskontroll av jordade eluttag noterades felkoppling.

Kontakta en elektriker för kontroll och åtgärd.

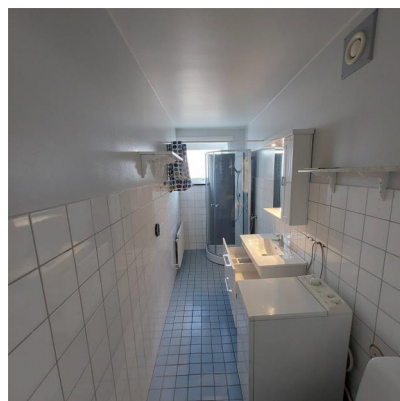
Våtutrymmet har äldre yt-/tätskikt. Duschkabin finns i utrymmet.

- Kakelplatta släppt bakom duschkabin.

Eftersom funktionen, som innebär att ytskiktet/tätskiktet ska vara vattentätt, kan vara nedsatt finns en ökad risk att vatten tränger igenom ytskiktet/tätskiktet med vattenskador i omkringliggande konstruktioner som följd.

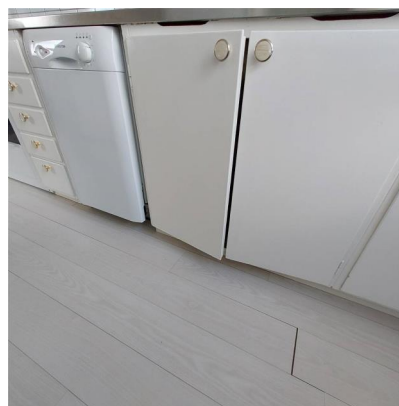
Vattenskada uppstått från diskmaskinen tidigare. Ej öppnat på ytskikt golv efter det. Skarvar har svällt. Plastmatta finns under.

Rekommenderar att man byter ut skadat ytskikt på golvet och kontrollerar underliggande konstruktioner om följdskador finns.

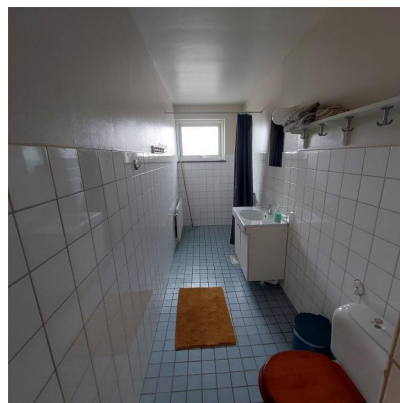
Otäta skruvhål i golvet och väggen.

Eftersom funktionen, som innebär att ytskiktet/tätskiktet ska vara vattentätt, kan vara nedsatt finns en ökad risk att vatten tränger igenom ytskiktet/tätskiktet med vattenskador i omkringliggande konstruktioner som följd.

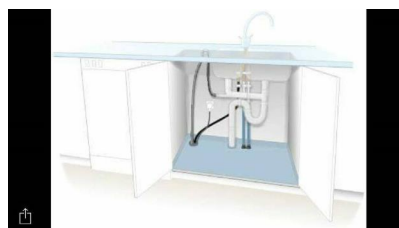
Fuktskydd saknas i diskbänksskåp och under diskmaskin/kyl/frys.

Utan fuktskydd är det svårt att upptäcka läckage från rörledningar.

För att upptäcka eventuella läckage, installera ett fuktskydd.

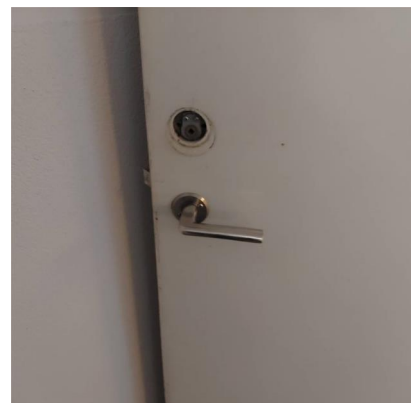
- Puts och färgsläpp förekommer i vissa rum i källaren. Framst i förrådsdelar och i passage/korridorer. Inga förhöjda fuktindikationer uppmättes mot samtliga puts genomslag förutom där de tidigare uppstått en vattenskada vintern 2025.

-Låskolvar saknas på flera dörrar i flera dörrar i källaren.

-Enstaka handtag saknar till dörrar.

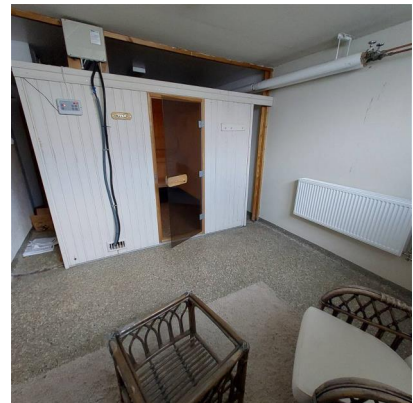
### Källarplan / Passage

Bastumodul finns monterad i utrymmet.  
Golvbrunn saknas.

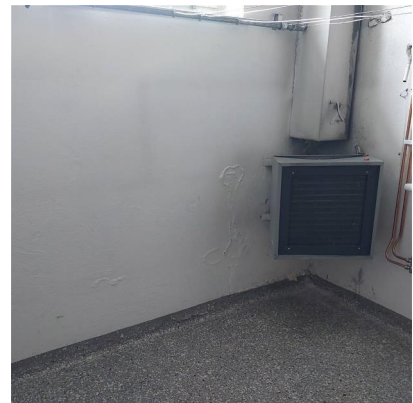
## Källarplan / Torkrum 1

Puts och färgsläpp. Torrt vid kontroll.

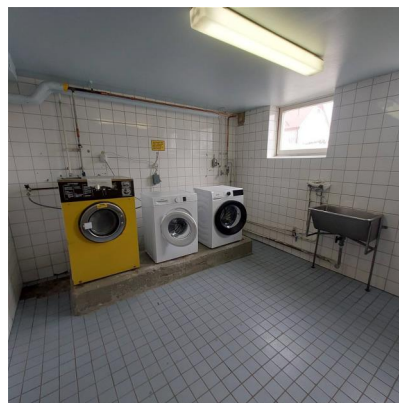
Gjutjärnsbrunnen är rostangripen.

Det finns risk att golvbrunnen rostar sönder med fuktskador som följd.

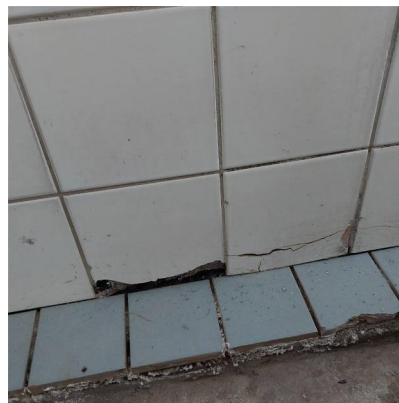
Enstaka trasiga kakelplattor.

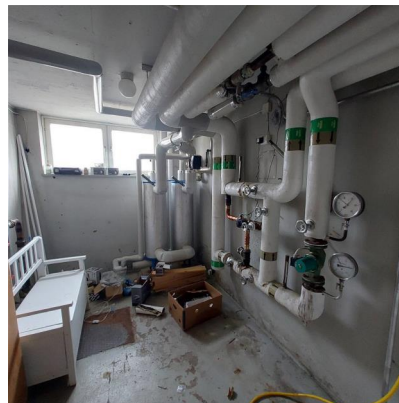
Gjutjärnsbrunnen är rostangripen.

Det finns risk att golvbrunnen rostar sönder med fuktskador som följd.

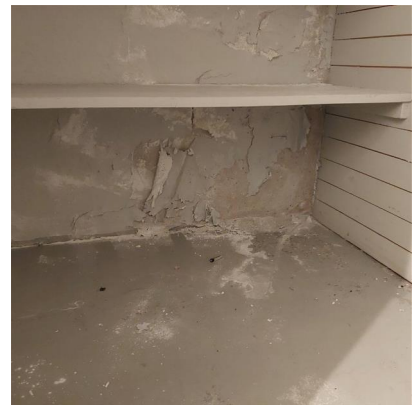
Påreglad vägg. Färgsläpp och putssläpp vägg.

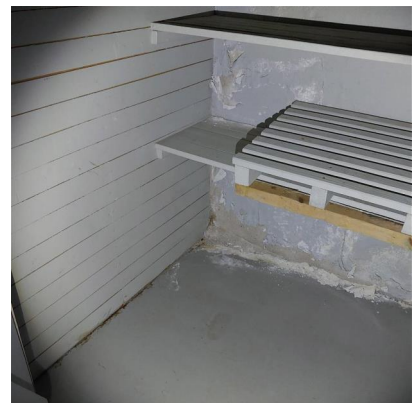
## Källarplan / Förråd 3 med flera förråd

Puts och färgsläpp.

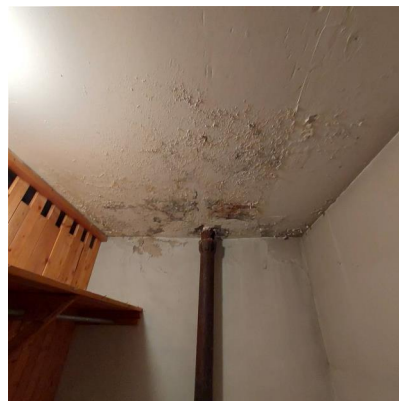
Lite förhöjda fuktvärden uppmättes. Se mer info om tidigare fuktskada från badrum.

Bedöms inte påverka utrymmet i någon större omfattning i dagsläget.

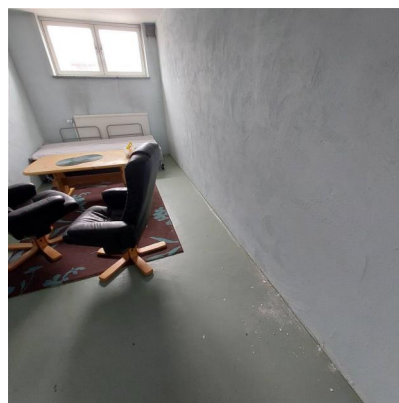
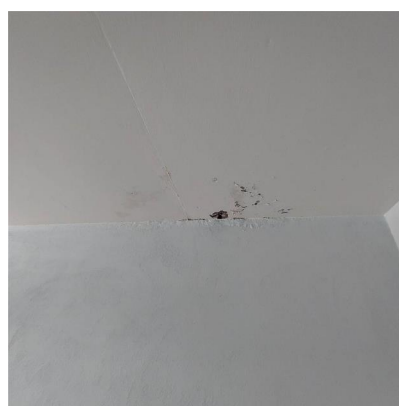
### Källarplan / Rum

Putssläpp finns mot väggen och taket.

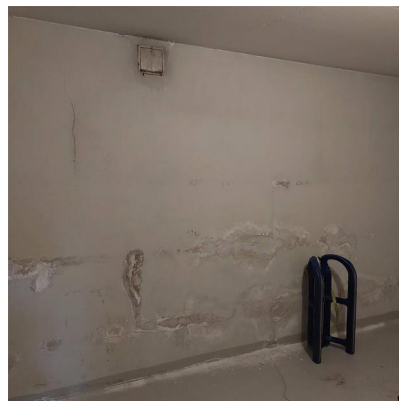
Missfärgningar och saltutfällningar finns mot väggar.

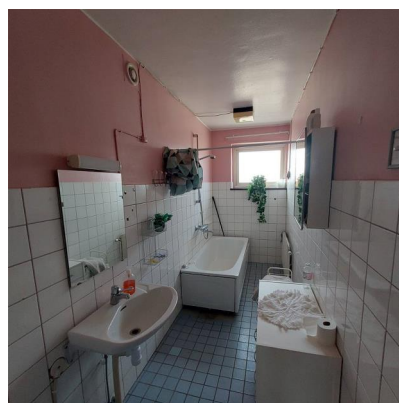
Eftersom funktionen, som innebär att ytskiktet/tätskiktet ska vara vattentätt, kan vara nedsatt finns en ökad risk att vatten tränger igenom ytskiktet/tätskiktet med vattenskador i omkringliggande konstruktioner som följd.

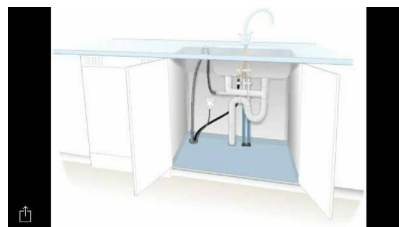
- ✗ Fuktskydd saknas i diskbänksskåpet och kyl/frys.  
Utan fuktskydd är det svårt att upptäcka läckage från rörledningar.  
För att upptäcka eventuella läckage, installera ett fuktskydd.

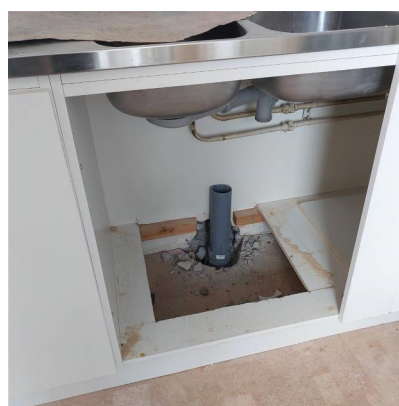
- ✗ Renovering pågår efter vattenskada.  
Jag har inte besiktat lägenheten då vatten varit avslagen och badrummet och köket inte är färdigställd.  
Rekommenderar kompletterande besiktning när renoveringar är klar.

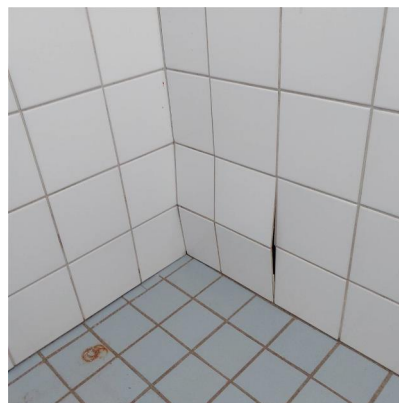
Väggbeklädnad har släppt från underlaget i duschzon.

Eftersom funktionen, som innebär att ytskiktet/tätskiktet ska vara vattentätt, kan vara nedsatt finns en ökad risk att vatten tränger igenom ytskiktet/tätskiktet med vattenskador i omkringliggande konstruktioner som följd.

Rekommenderar renovering av badrum inom kort.

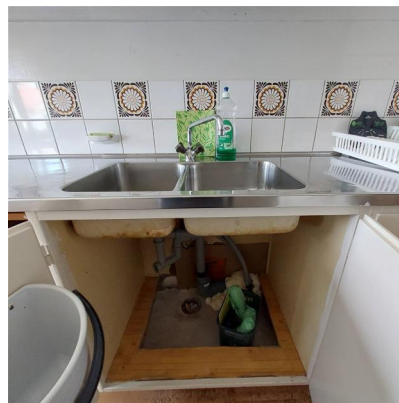
Vatten avstängd pga. renovering av grannlägenhet.

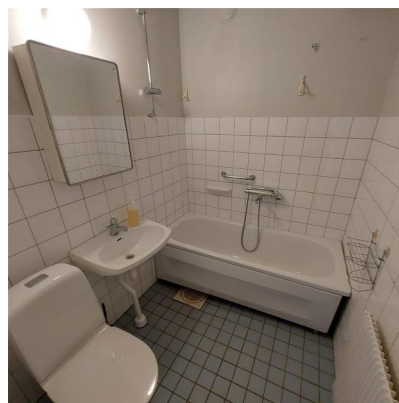
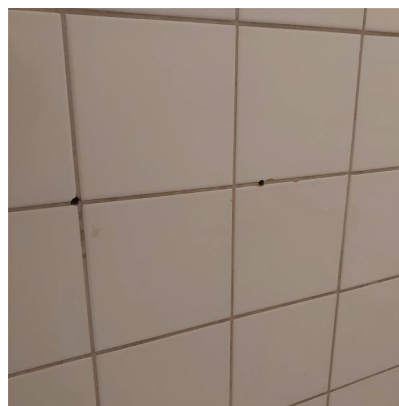
Eftersom funktionen, som innebär att ytskiktet/tätskiktet ska vara vattentätt, kan vara nedsatt finns en ökad risk att vatten tränger igenom ytskiktet/tätskiktet med vattenskador i omkringliggande konstruktioner som följd.

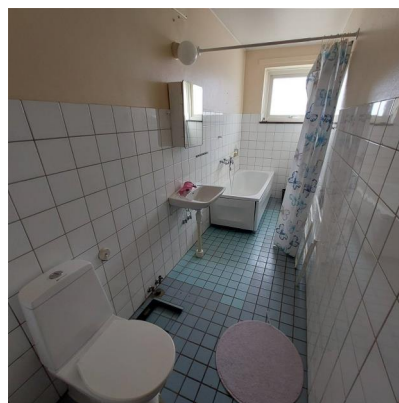
Eftersom funktionen, som innebär att ytskiktet/tätskiktet ska vara vattentätt, kan vara nedsatt finns en ökad risk att vatten tränger igenom ytskiktet/tätskiktet med vattenskador i omkringliggande konstruktioner som följd.
