Uppdragsnummer 70236  
2026-024

## ÖVERLÅTELSEBESIKTNING

TEDA 4:1

Teda 1, 745 92 Enköping

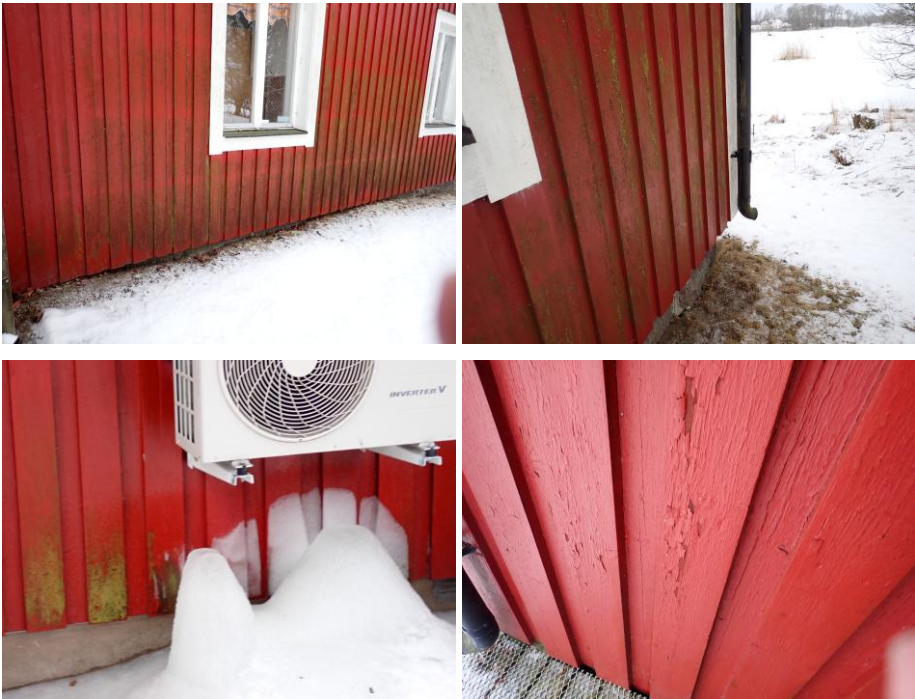
| Fasad: | <p>Spillvatten från luft/luftvärmepumpen leds inte bort från husgrunden.<br/>Fasaden är allmänt missfärgad och bitvis färgflagnande.<br/>Dagvatten från stuprör med utkastare leds inte bort från husgrunden.</p> |

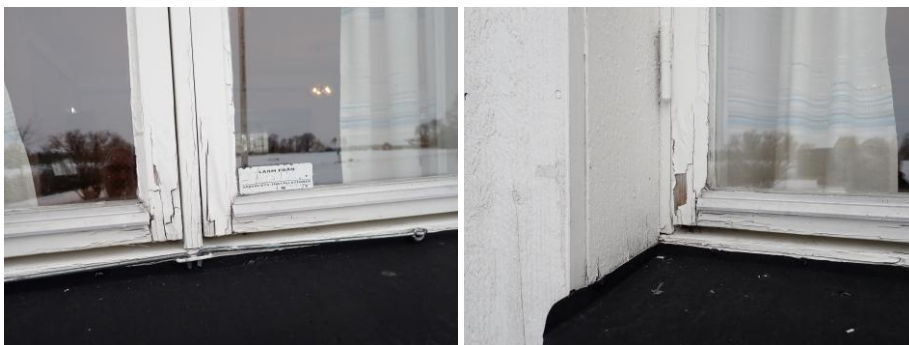
**Fönster:**

Fönster är färgskadade.

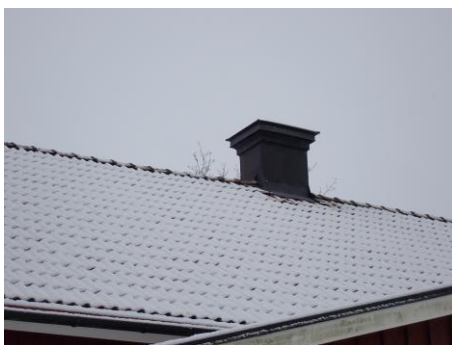
**Yttertak:**

Takytor var snötäckta och full besiktning av tak var inte möjligt att utföra, kompletterande besiktning erfordras när snötäcket är borta (särskilt angeläget med anledning av noterade brister på vinden).  
Taket är av tillgänglighetsskäl endast besiktigad begränsat från marken.

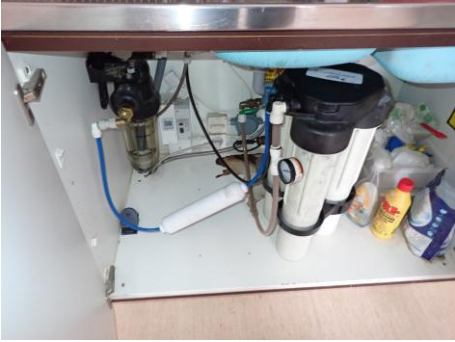
| Kök: | <p>Tippskydd saknas till spisen.<br/>Tät botten saknas i diskbänksskåpet.</p> |

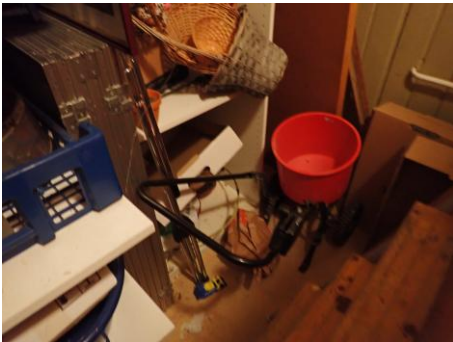
| Förråd under trapp: | <p>Varmvattenberedaren är placerad i utrymme utan tätskikt på golv och golvbrunn.</p> <p><b>Riskanalys</b><br/>Varmvattenberedare är placerat i ett utrymme utan tätskikt/fuktskydd och golvbrunn och kan vid läckage orsaka fukt, mögel och/eller rötrelaterade skador.</p> |

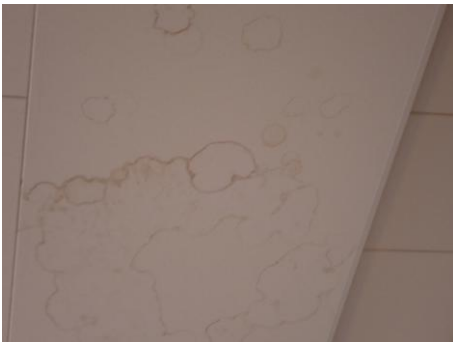
| Samlingsrum: | <p>Fuktrosor förekommer på innertaket i anslutning till rökgaskanalen. Se även riskanalys under råvind.</p> |

Då mindre missfärgningar (mikrobiell påväxt) och fuktgenomslag förekommer på takpanelen finns risk för att missfärgningarna/fuktgenomslagen kan komma att öka. Vinden bör ses över kontinuerligt så att man kan hålla uppsikt över eventuella framtida förändringar. Med anledning av ovanstående så är ska även taket ses över när detta är snöfritt.

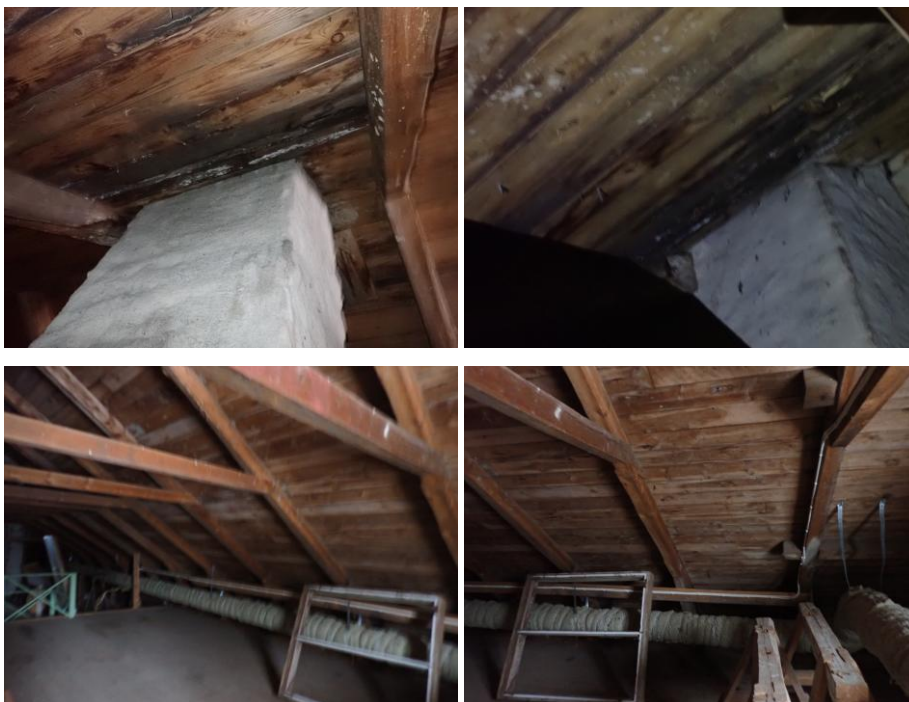
Råvind:

Diverse uttorkade fuktrosor förekommer på takpanelen.  
Sannolikt mindre läckage förekommer i anslutning till rökgasanalerna.  
Med anledning av ovanstående noterade brister se även riskanalys.

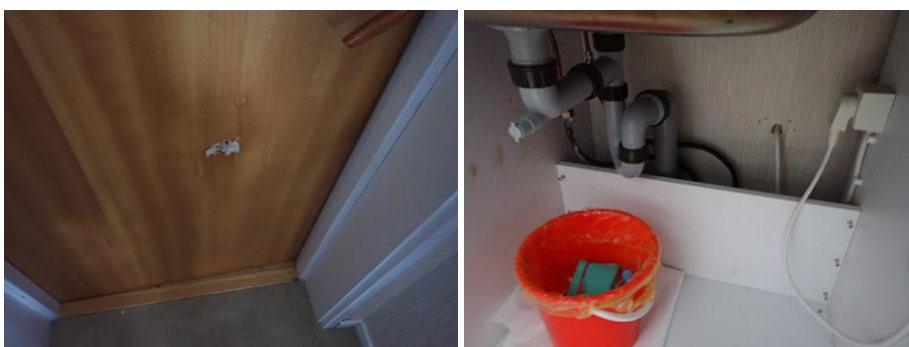
Personal/Fikarum:

Tät botten saknas i diskbänksskåpet.  
Skada i dörrspegeln

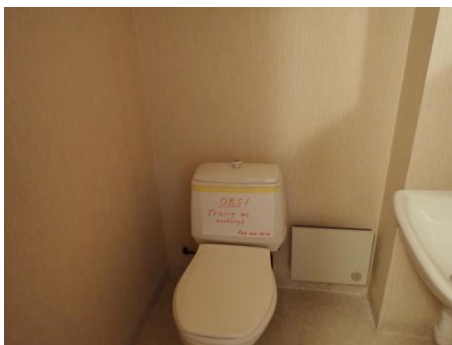
Wc:

Wc stolen är trasig.
