# Besiktningsprotokoll

Anticimex Överlåtelsebesiktning av småhus - nivå 1

| Fastighetsadress:<br>Vattengatan 2 | |

| Besiktningsdatum:<br>2026-09-10 | Protokollnummer:<br>69921155 |

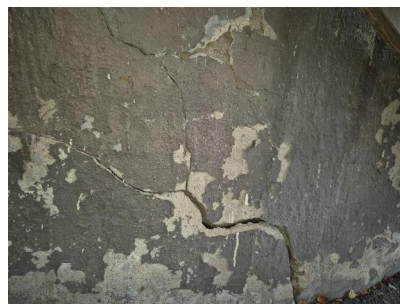
#### Utvändigt / Sockel

Sprickor/ putssläpp finns i sockel.

Detta kan leda till fukt- och frysskador i konstruktionen, underhåll rekommenderas där behov finns.

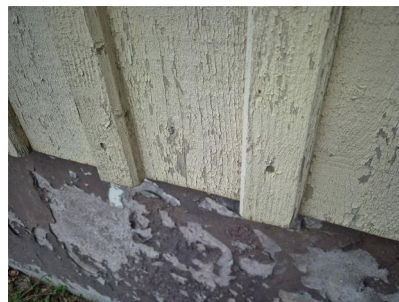
### Utvändigt / Fasad

Fasadpanelen är i behov av målning/underhåll.

Fasadbeklädnad och träkonstruktioner där målningsbehov finns riskerar att få fukt- och rötskador på grund av sämre vattenavvisande förmåga. För att öka livslängden på fasadbeklädnaden rekommenderas målning och underhåll.

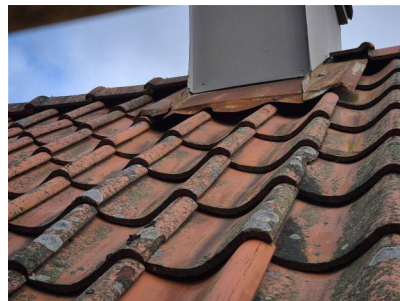
### Utvändigt / Tak

- Yttertaket är äldre, vissa plåtanslutningar tätar bristfälligt mot takpannorna. Bitvis har ytskiktet på pannorna lossnat.

Takpannor, plåtdetaljer och underlagstak har enligt vår bedömning en begränsad livslängd. Eftersom husets taktäckning är äldre kan det ha ett minskat motstånd mot vatteninträngning. Detta i sin tur kan leda till fuktskador på träläkt och vidare ner i underliggande konstruktioner.

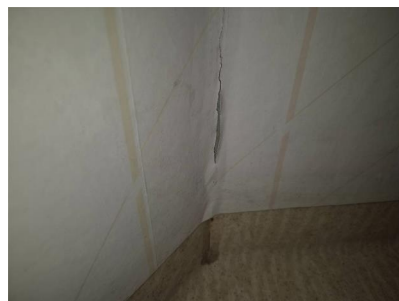
### Entréplan / Dusch/ Wc

- Våtutrymmet har äldre yt-/tätskikt, skador förekommer på delar av tätskiktet. Golvfallet är överlag lågt med risk för att vatten blir stående på golvet.

Eftersom funktionen, som innebär att ytskiktet/tätskiktet ska vara vattentätt, kan vara nedsatt finns en ökad risk att vatten tränger igenom ytskiktet/tätskiktet med vattenskador i omkringliggande konstruktioner som följd.
