Skeppsgården 8:1

Skeppsgården 15 A

| Uppdragsnummer | JE4160 |
| Besiktningsdatum | 2025-12-14 |

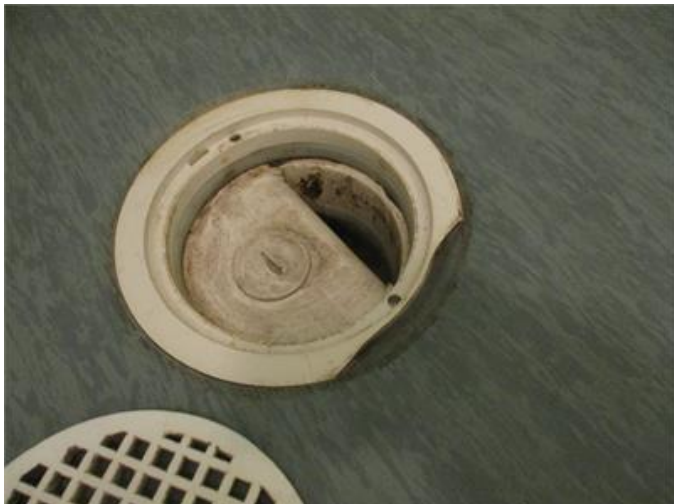
| Besiktningresultat | | | | | |
|---|---|---|---|---|---|
| Wc/dusch 4 | | | x | | Utrymmet har äldre standard där flera brister förekommer och bedöms därför vara i behov av renovering.<br>Skada finns på golvbrunn, vilket innebär ökad risk för läckage.<br>Regel med rötskador monterad på vägg |

Trasig golvbrunn i wc/dusch 4 entréplan

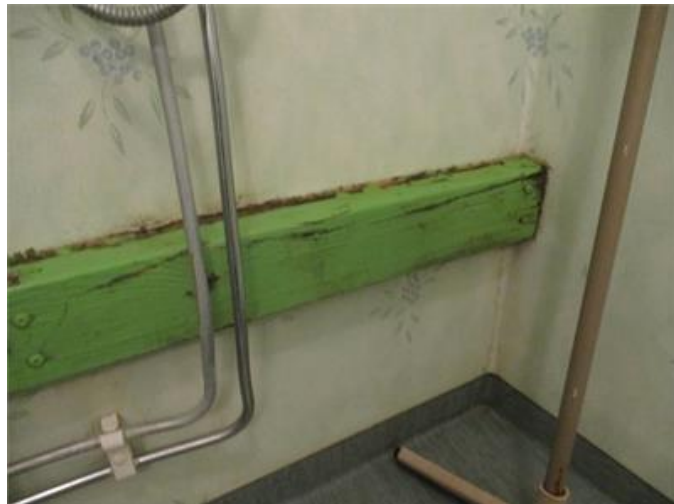
Regel på vägg i wc/dusch 4 entréplan

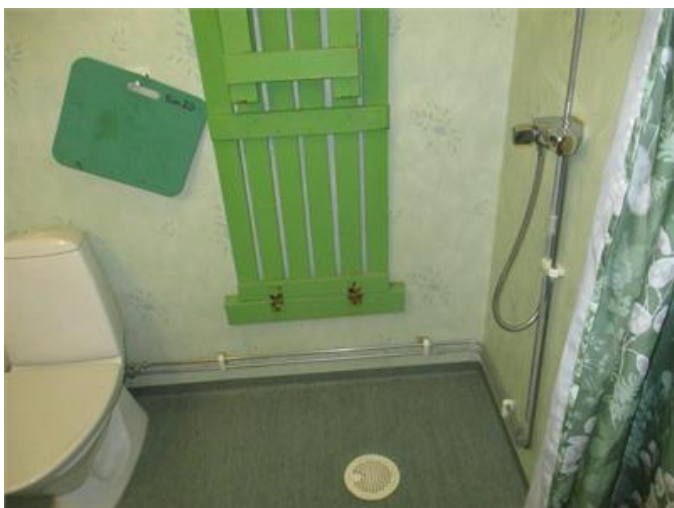
| Besiktningresultat | | | | | |
|---|---|---|---|---|---|
| Wc/dusch 2 | | | x | | Utrymmet har äldre standard där flera brister förekommer och bedöms därför vara i behov av renovering.<br>Otätheter förekommer i ytskiktsskarvar.<br>Bänk skruvad i väggen vid dusch |

Bänk skruvad i vägg wc/dusch 2 övre plan

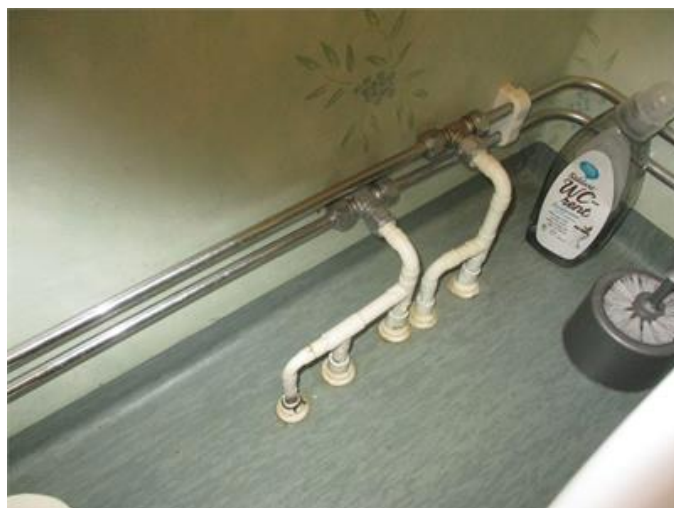
Rörgenomföringar finns i golven vilket medför en ökad risk för att vatten tränger ner i omkringliggande konstruktioner och orsakar fuktskador. Vid uppbyggnaden av utrymmet var detta tillåtet och utförandet anses därför vara fackmässigt utfört. I dagens branschregler är detta inte längre tillåtet.

Rör i golv wc/dusch 2 övre plan

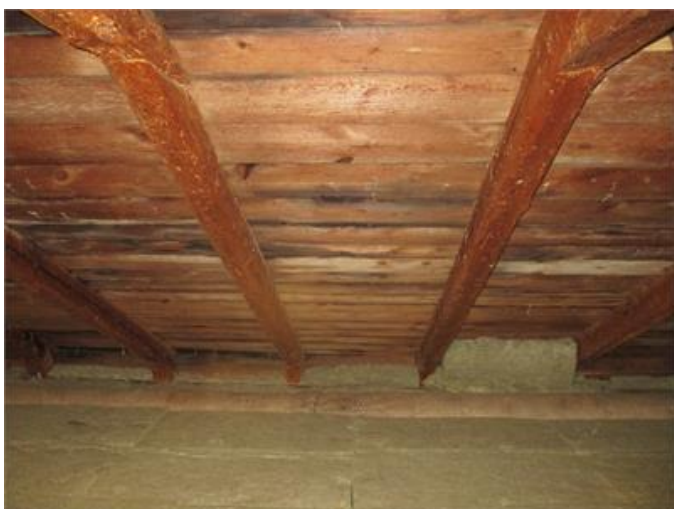
| Besiktningsresultat | | | | | |
|---|---|---|---|---|---|
| Vind | | | X | | Mikrobiell påväxt förekommer på underlagstakets undersida, se kommentar/riskanalys.<br>9% FK uppmättes i undersida yttertak.<br>Det kritiska gränsvärdet för mikrobiell tillväxt brukar anges till ca 17% fuktkvot (FK) eller ca 70-75% i relativ luftfuktighet (RF). |

Mikrobiell påväxt förekommer på yttertakets insida i begränsad omfattning. Det kan ej bedömas om detta är ett pågående problem eller av äldre ursprung. Yttertakets insida bör därför kontrolleras regelbundet, se även info på protokollets näst sista sida, pos. 3.

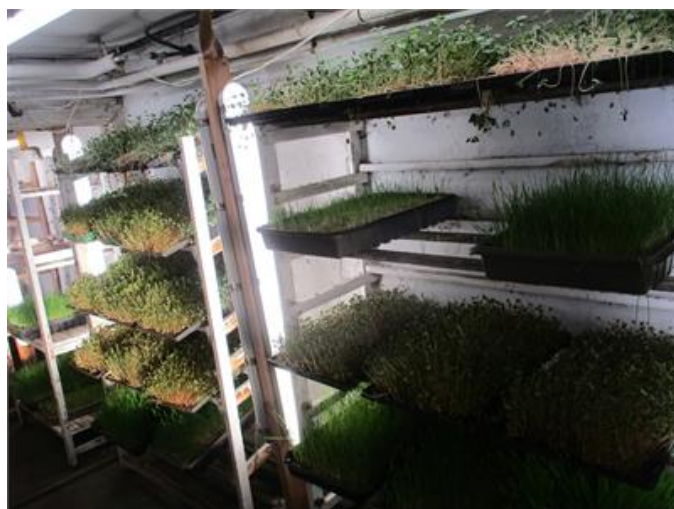
| Besiktningresultat | | | | | |
|---|---|---|---|---|---|
| KÄLLARE | | X | | | Råkällare som används till odling i flera rum |

En äldre källare av detta slag utsätts i regel mer eller mindre för permanent fuktpåverkan från angränsande mark. Även om källaren dräneras om får man räkna med en viss fuktpåverkan, framförallt från betongplattan. Så länge källaren hålls oinredd är det ingen större fara för problem med inomhusmiljön eftersom fukten normalt inte påverkar oorganiska material som betong och puts. Viss uppvärmning av källaren har en positiv inverkan och motverkar fukt.

Källare med olika odlingar

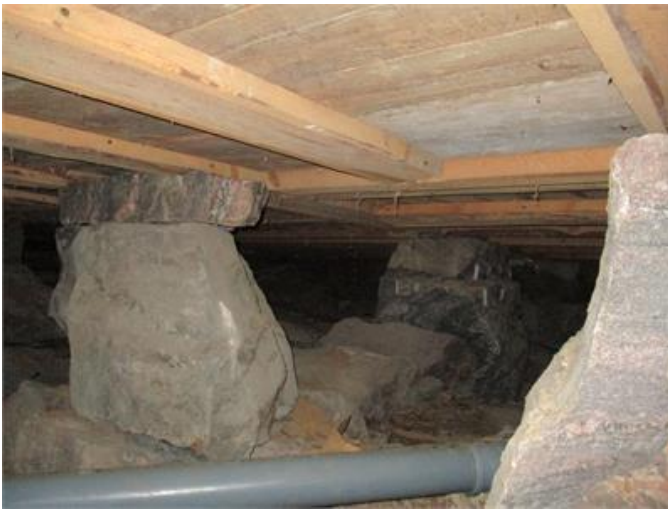
| Besiktningsresultat | | | | | |
|---|---|---|---|---|---|
| Krypgrund | | X | | | Grundens utformning betecknas som en riskkonstruktion, se därför kommentar/ riskanalys på nästa sida. |

Grundläggningen på huset är krypgrund. Denna typ av grundläggning har ofta fuktproblem och skador, anledningen är att varm luften kyls ner när den kommer in i den svala grunden. Den relativa fuktigheten ökar då, och under varmare delen av året kan det bildas kondens med vattendroppar hängande under bjälklaget.

Grunden bör rensas från förvarade organiska material, då de agerar grogrund för mikroorganismer, man bör även förse markytan med kondensskydd/plastfolie för att hindra fuktavgången från marken att påverka träkonstruktionen.
