Timmermannen 9

Borgmästaregatan 19 A & B

**Besiktningssuppgifter**

| Besiktningsdatum | 2024-03-07 |

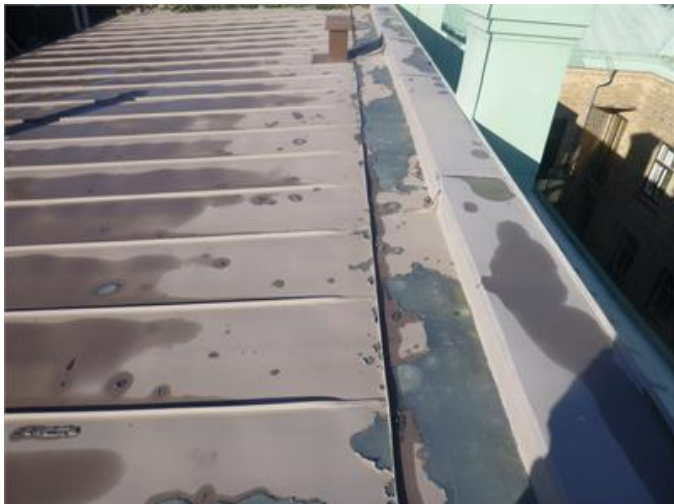
| Besiktningresultat | | | | | |
|---|---|---|---|---|--|
| Tak 19B | | X | | | Taktäckningen är av äldre standard. Plåttäckningen är i behov av målning/underhåll. Plåttäckningen är bitvis rostangripen. Se kommentar/riskanalis. Bild 1 |

Om taktäckningen är av äldre standard och när brister förekommer kan det ha ett minskat motstånd mot vatteninträning. Detta i sin tur kan leda till fuktskador som kan påverka byggnaden negativt.

Bilden visar vy av tak (19B).

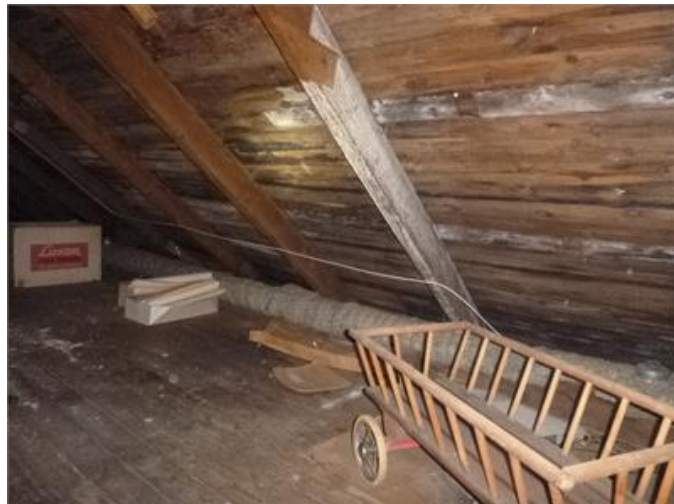
| Besiktningresultat | | | | | |
|---|---|---|---|---|--|
| Vind | | X | | | Mikrobiell påväxt/missfärgningar förekommer i utrymmet, se kommentar/riskanalys. Bild 2 |

Om det finns brister i tätningen mellan ett kallt och ett varmt utrymme finns det en risk att relativt varm och fuktig luft kommer ut från det varma utrymmet till det angränsande kalla utrymmet och träffar en kall yta och kondenserar. Missfärgning på yttertaksstrukturen är en indikering på att inneluften har kommit ut i vinden så att ett gynnsamt klimat för en mikrobiell tillväxt har uppstått. Det kan vara en indikering på att ventilationen inomhus är undermålig. Får detta fortgå finns det en risk att man kan få skador på konstruktioner som i en förlängning påverkar byggnaden negativt. Konturerna på missfärgningarna kan t.ex. ritas in för att få en bättre kontroll över missfärgningarna, skulle de öka i omfattning bör kontakt tas med en fackman för vidare kontroll/åtgärd.

Bilden visar vy av vind.
