# ÖVERLÅTELSEBESIKTNING

## Skintabyvägen 2 Harplinge Halmstad Harplingegården

Överlåtelsebesiktning av fast egendom enligt jordabalken för säljare

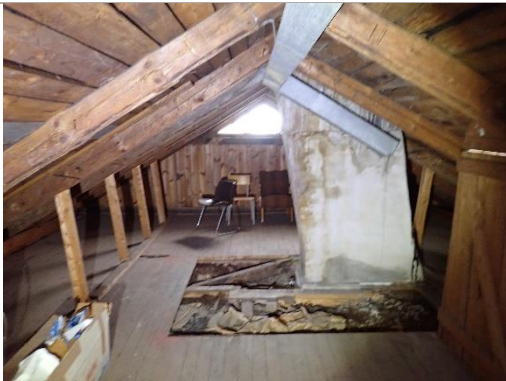
| | Vind lägenhet |

| Vind över lägenhet. | Lite putssläpp på murstock. |

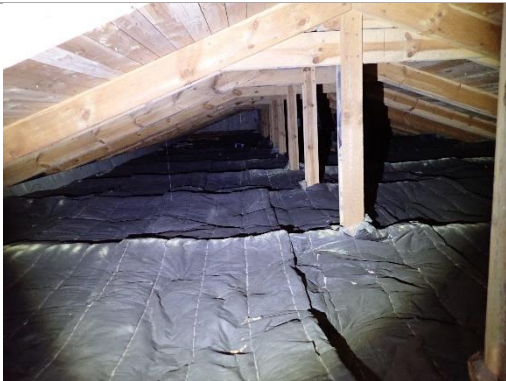
| | Vind lågdel |

| Vind över lågdel/kontor | Besiktigad från lucka. Torrt. |

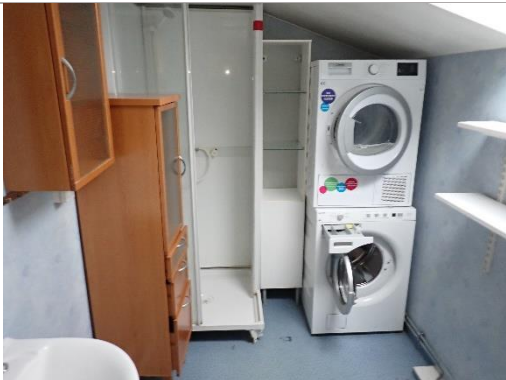
| | Badrum |

| Badrum tvätt | Plastmatta med brister. Se riskanalys 1 |

1. I våtutrymmena skall det finnas ett tillfredställande fuktskydd. När en större del av livslängden har förbrukats och om det finns brister, kan risken för skador i angränsande konstruktioner inte helt uteslutas även om ingen fukt indikerades. Trasiga eller rostiga rör kan orsaka läckage.

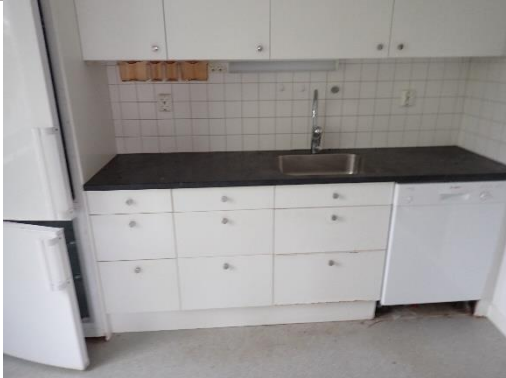
| | Kök |

| Kök | Lös kran. Slitet. |

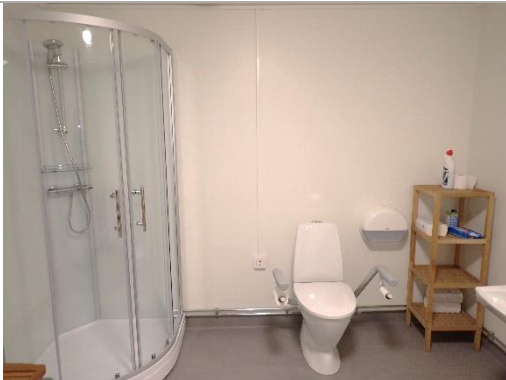
| Hwc | Renoverat 2025. |
| | <br>Hwc |

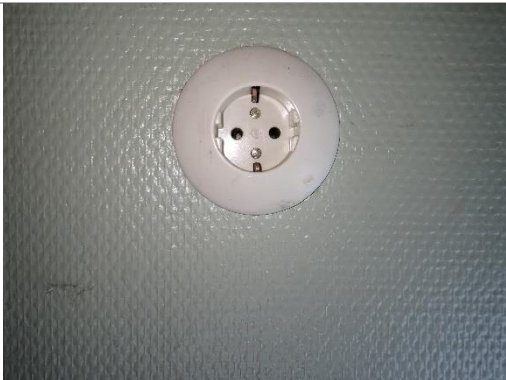
| Förråd stort | Inget inbyggt petskydd i eluttag. |
| | <br>Ej petskyddat |

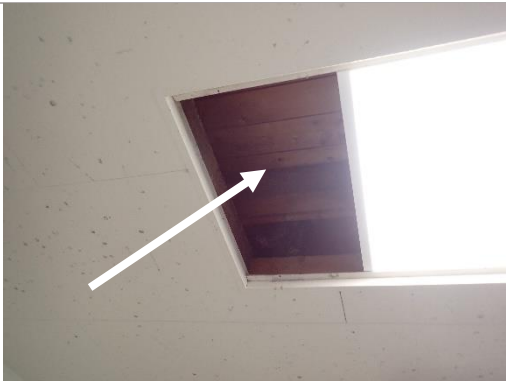
| Gymsal 3 | Öppning i undertak. |
| | Öppning undertak |

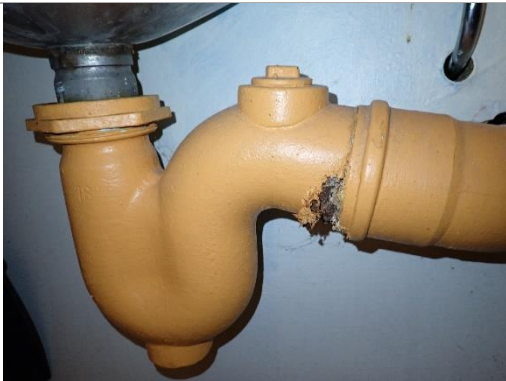
| Städ | Rost på avloppsrör. Behöver bytas ut. Se riskanalys 1. |
| | Rost på avlopp |

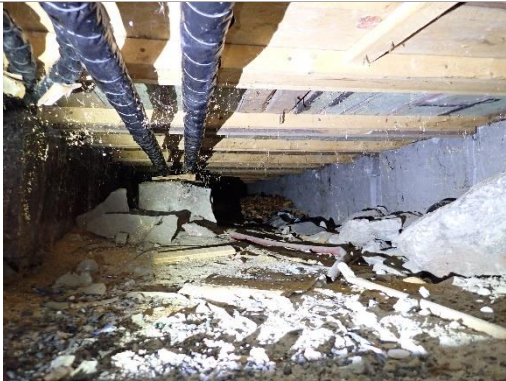
| | <p>Torpargrund</p> |

| Torpargrund | Mycket skräp o löv. Torrt. Se riskanalys 2. |

2. Källare utsätts i regel mer eller mindre för permanent fuktpåverkan från angränsande mark. Utifrån erfarenhet är det känt att konstruktioner och beläggningar/beklädnader med organiska eller täta material mot golv- och väggytor därför bör undvikas. Torpargrund och plintgrund är riskkonstruktioner med avseende på fukt- och mikrobiella skador. Under uppfuktningsperioden kan det råda gynnsamt klimat för mikrobiologisk tillväxt. När vatten från stuprör inte leds bort genom dagvattenledningar utan får rinna ut i anslutning till byggnaden finns det en risk att man ökar fukttillskottet i grunden.

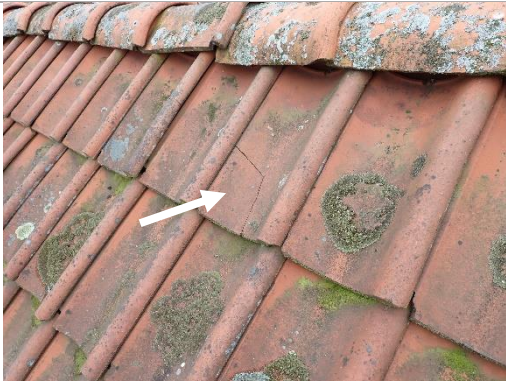
| Tak | Okänd ålder. Några trasiga pannor och dålig nockmurning. En del är nyare. Se riskanalys 3. |
| | Tak, trasig panna |

3. Uppskattad livslängd på ett yttertak med tegelpannor kan vara 50 år. När en större del av takets tekniska livslängd har passerat och när det finns brister kan man inte helt utesluta risken att skador uppkommer.

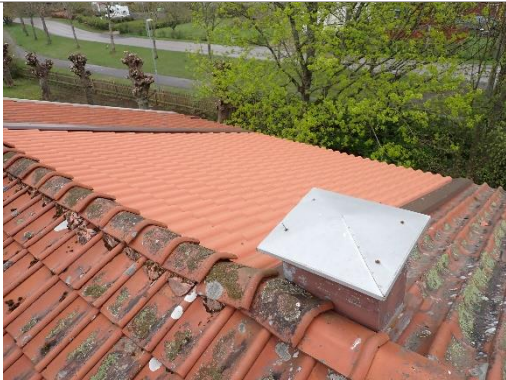
| | Tak nyare del |

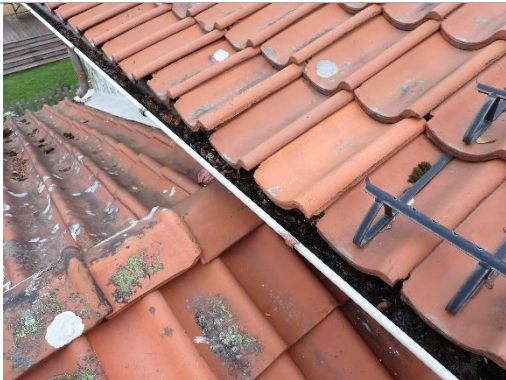
| Hängrännor och stuprör | Bakfall och skräp i rännor. |
| | Skräp i hängrännor |

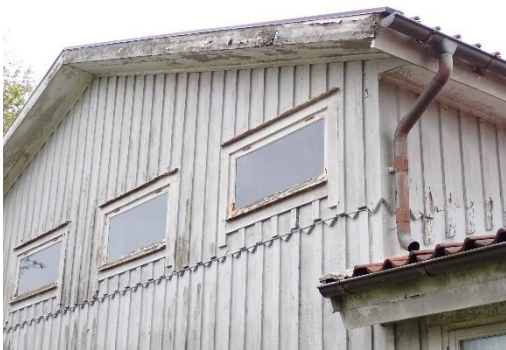
| Fasader | Varierande underhållsbehov. Se riskanalys 4. |
| | <br>Underhållsbehov |

4. När det finns brister i fasad, fönster och plåtdetaljer finns det en risk att vatten kan tränga in och orsaka skador i angränsande konstruktioner.

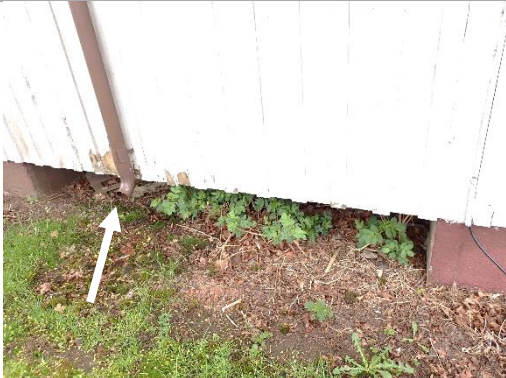
| Grund kontorsdel | Plintgrund. Vatten leds ej bort från grunden. Se riskanalys 2. |
| | <br>Vatten leds ej bort |

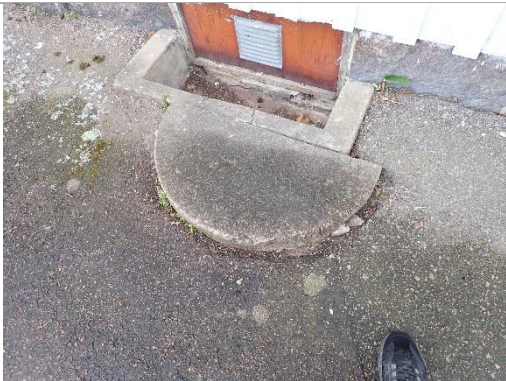
| | Brunnslock ej låst. Olycksrisk. |
| | <br>Brunnsluck går att öppna |

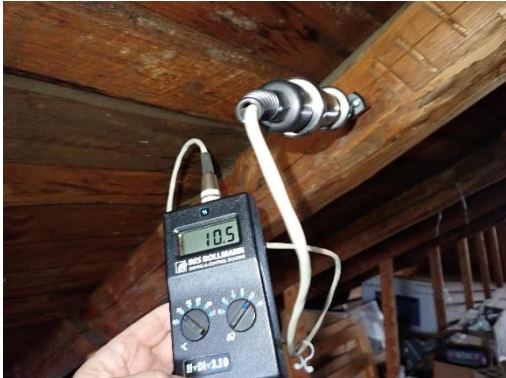
| Vind över lägenhet | <p>Fuktkvot 10,5 % under gränsvärdet 17%.</p> |

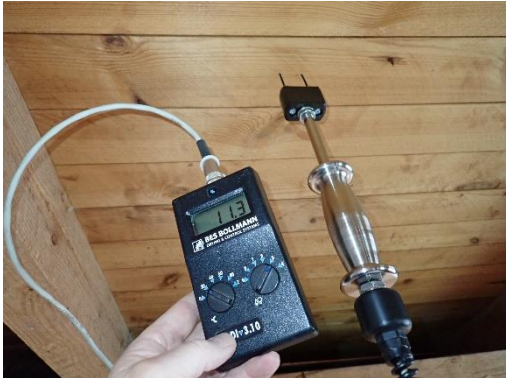
| Vind över gymdelen | <p>Fuktkvot 11,3 % under gränsvärdet 17%.</p> |

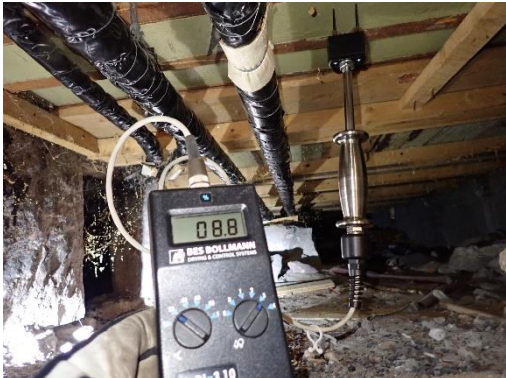
| Torpargrund | <p>Fuktkvot 8,8 % under gränsvärdet 17%.</p> |

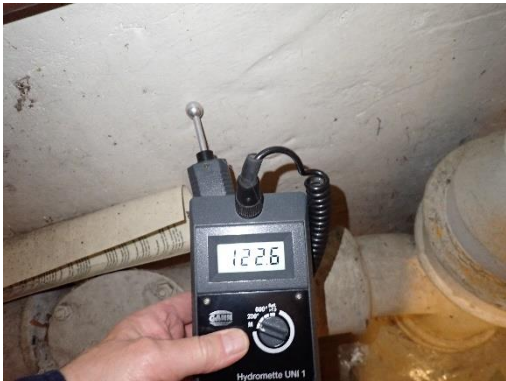
| Källare | <p>Fukt indikeras fläckvis. Värdet över 110 indikerar fukt på detta instrument.</p> |

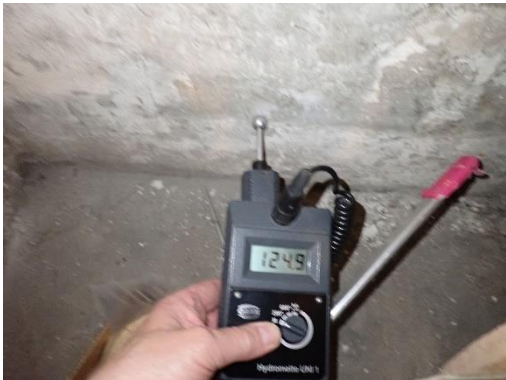
| Källare | <p>Fukt indikeras.</p> |

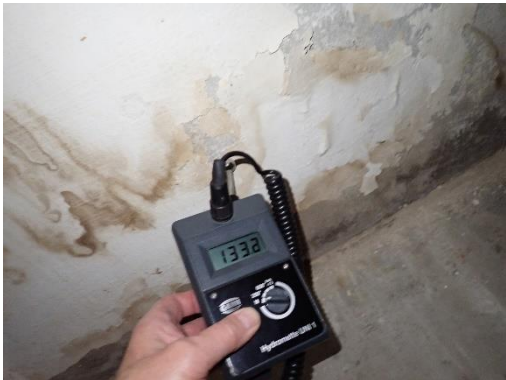
| Källare | <p>Fukt indikeras.</p> |
