KULTURHISTORISK UTREDNING 2022

# HARPLINGEGÅRDEN

Hallands län, Harplinge socken, Harplinge 5:49

RAPPORT KULTURMILJÖ HALLAND 2022:88

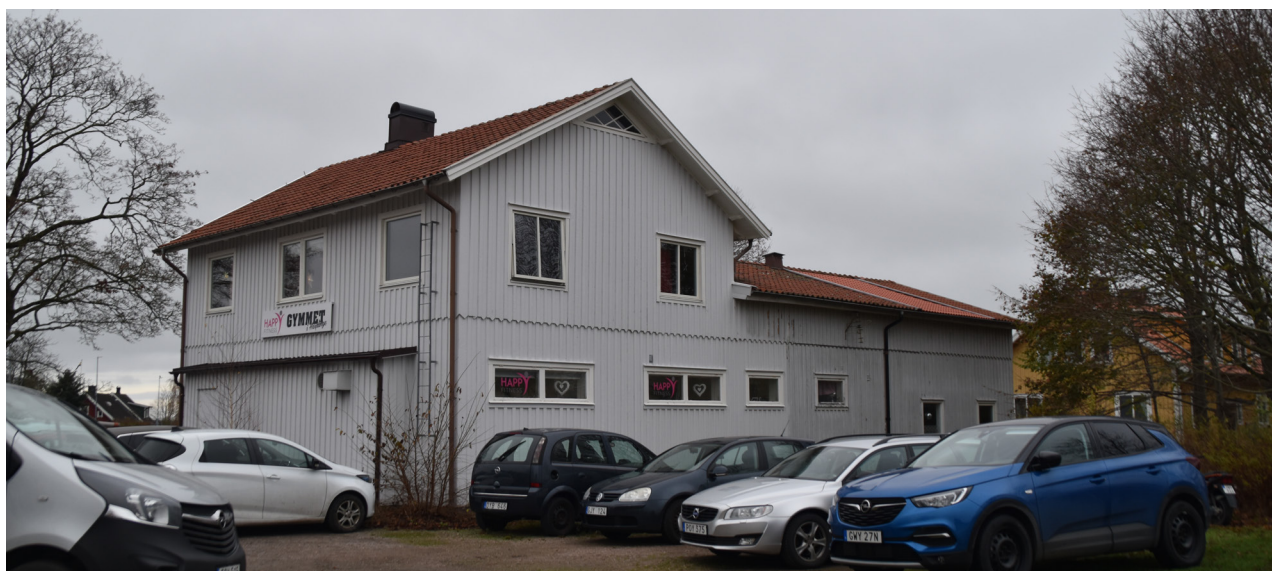
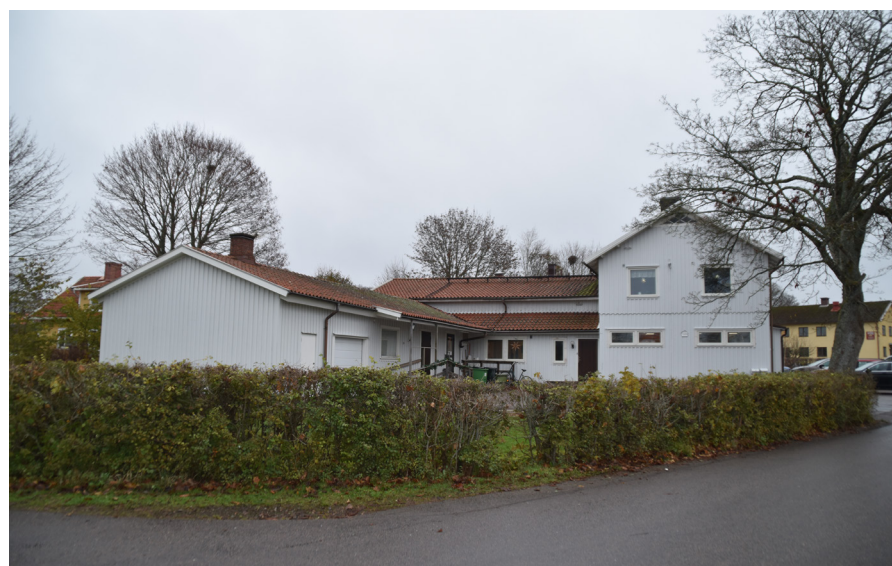
*Byggnaden sedd från sydost (ovan) och väster (nedan till vänster). Hela byggnaden har locklistpanel i en ljus grå kulör och röda lertegeltak. Byggnaden omges av en trädgård med gräsmatta och träd, främst mot tomtgränsen mot öster. Grusplanen i sydost och asfaltsplanen framför byggnaden i söder används till parkering.*

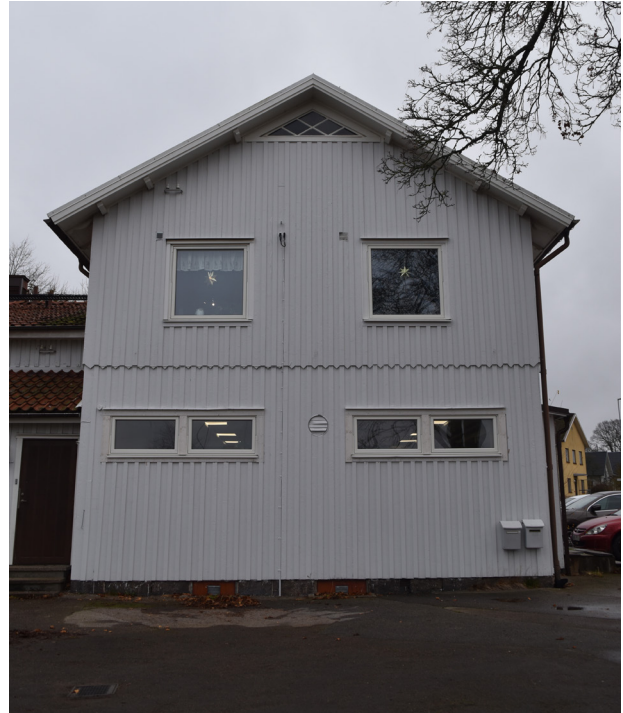
*Gavlarna på tvåvåningsdelen har ungefär samma utseende med högt belägna liggande fönster nedtill, enlufts-fönster på andra våningen och ett trekantigt spröjsat fönster högst upp i gavelröstet.*

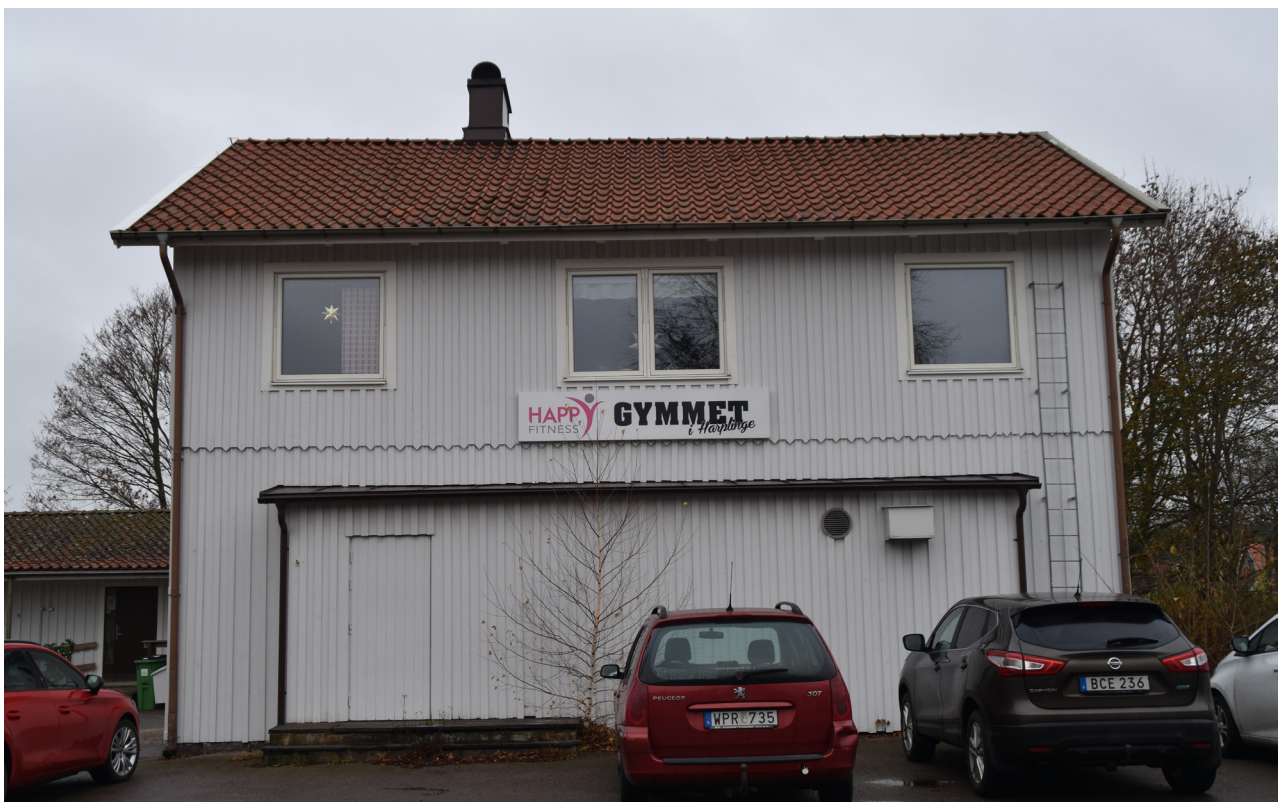
*Karaktäristiskt för huvudfasaden är den grunda utsskjutande delen som tidigare var byggnadens entré med stora skyltfönster.*

Delar av husets äldre årsringar finns bevarat och kan med ett fåtal insatser återställas vilket rekommenderas vid förändring. Exempel på det är det utskjutande entrépartiet som idag saknar entré och skyltfönster, men som med en liten insats kan återfå sitt ursprungliga uttryck.

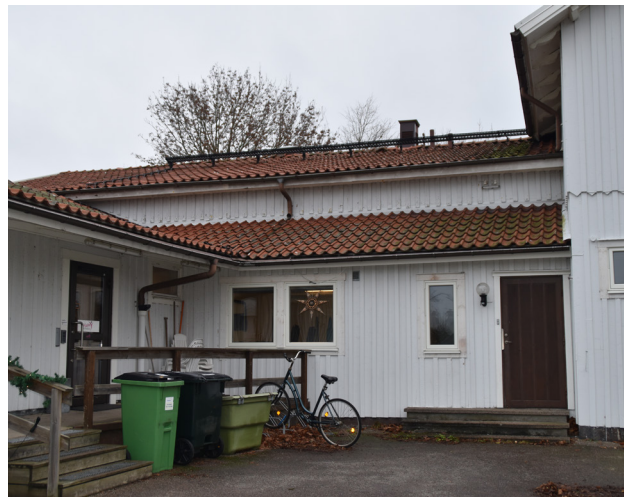
*Vinkelbyggnaden mot norr sedd från väster. Den lägre delen i mitten av bilden tillkom när kontoret utvidgades.*

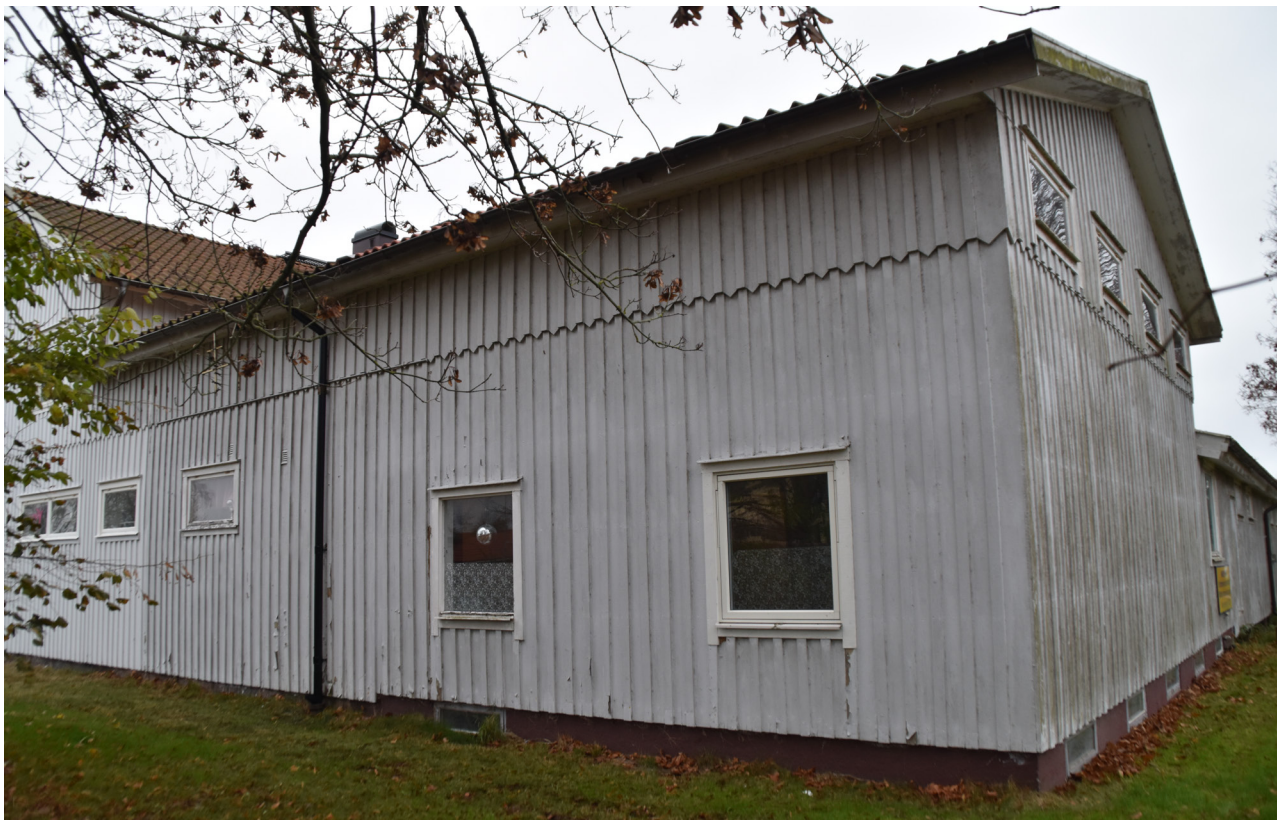
*Fasad mot öster och norr. Den vänstra delen, fram till stupröret hör till den äldsta byggnaden på platsen; w magasinet längs med järnvägen. Ursprunglig stengrund finns bevarad. Under den nyare delen finns källare. Källarfönster finns i grunden. Upptill på fasaden syns den delade panelen som också markerar höjningen av huset.*

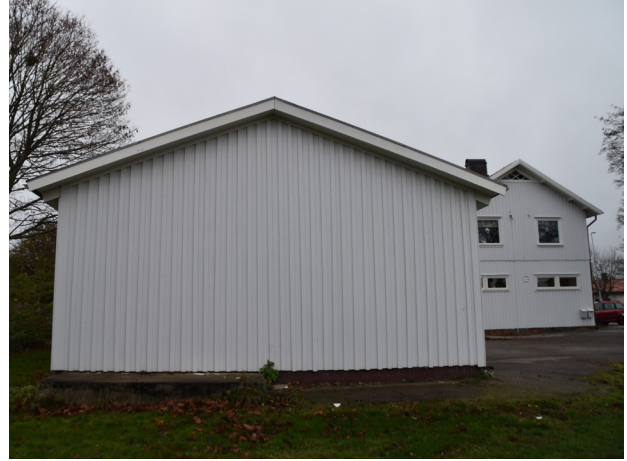
*Västra fasaden på tillbyggnaden åt väster saknar idag fönster och dörrar, men eftersom det finns en trappa med vilplan har det troligen funnits en dörr tidigare.*

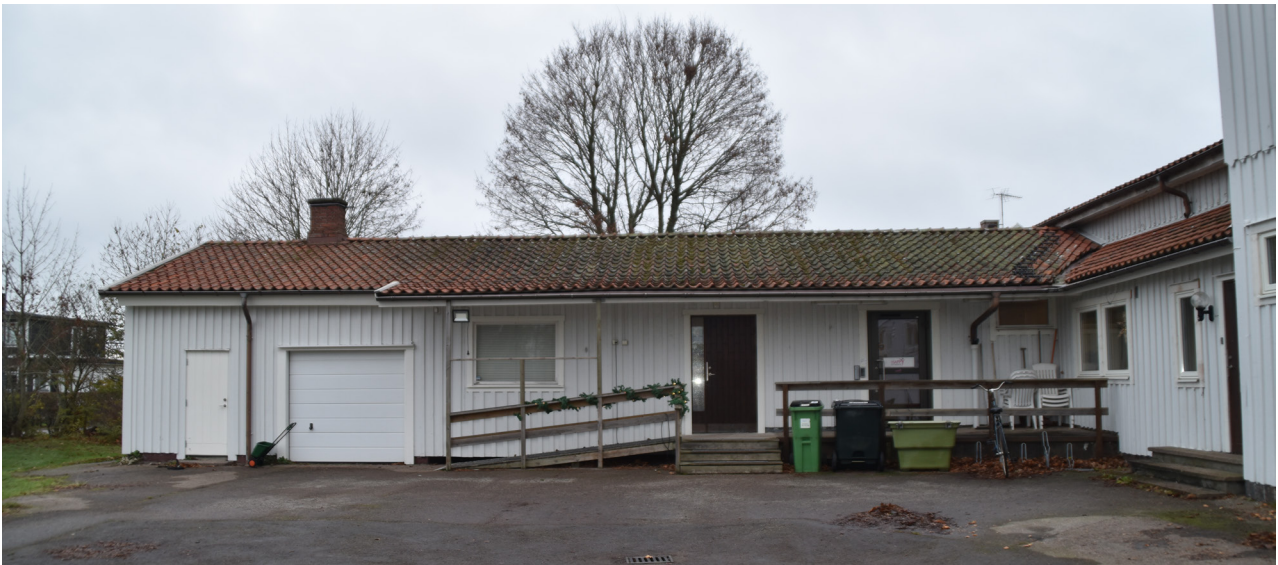
*Ovan: Åt söder har den västra tillbyggnaden flera dörrar och en port. Upptill det som idag är entrén till gymmet finns en träramp med trappa och avsats.*

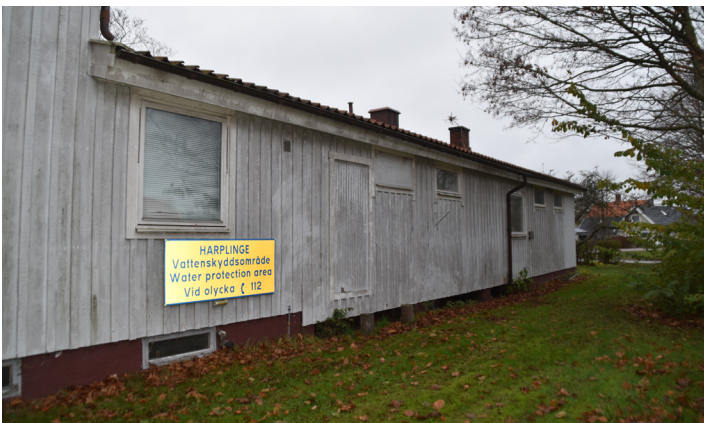
*Till vänster: På baksidan finns en igensatt dörr. Två betongplintar finns kvar efter en borttagen trappa.*
