# Besiktningsprotokoll

| Fastighetsadress:<br>Skattagårdsvägen 21 | |

| Besiktningsdatum:<br>2025-04-16 | Protokollnummer:<br>69149524 |

### Byggnadsbeskrivning Bostadsbyggnad

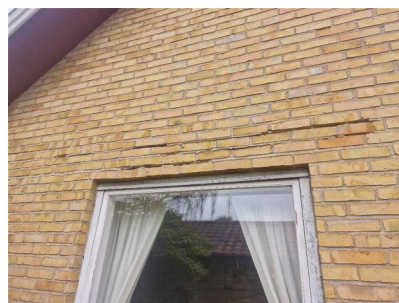
Ovan vissa fönster noterades frostsprängningar/fogsläpp samt synliga armeringsjärn. Fogsläpp finns lokalt i fasaden.

Det rekommenderas att kontakt tas med fackman för kontroll av orsak och omfattning av de skador/brister som noterats samt bedömning av eventuella åtgärder.

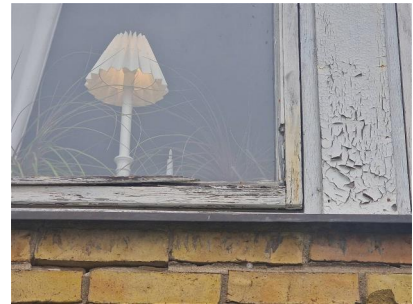
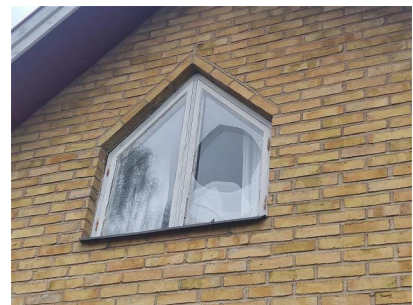
Fönster är i behov av målning/underhåll.  
Flera spruckna/trasiga fönsterglas noterades.  
Bitvis finns otätheter mellan fönsterkarm och tegelfasaden.  
Entrédörr från söder saknar tröskelbleck och rötskador finns i tröskeln.  
Balkongdörr saknar tröskelbleck.

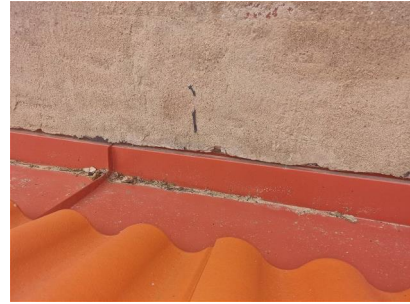
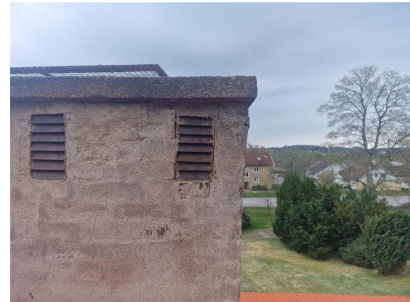
På några ställen noterades otätheter där putsen på skorstenen ansluter mot plåtkragens uppvik. Skorstenen saknar väderskydd samt har lokala sprickor/putssläpp.

Brister i utvändiga taktäckningen kan leda till att regn- eller smältvatten tränger ner i underliggande takkonstruktion och orsakar fuktrelaterade skador.

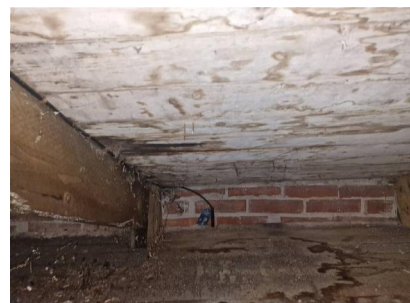
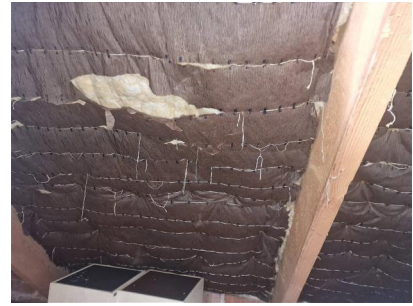
-Missfärgningar finns lokalt på underlagstaket.

Vid fuktindikering mot missfärgningarna noterades inga förhöjda fuktindikationer.

-Delar av utrymmena är parallelltaksisolerade vilket gör att yttertaketets insida inte går att inspektera.

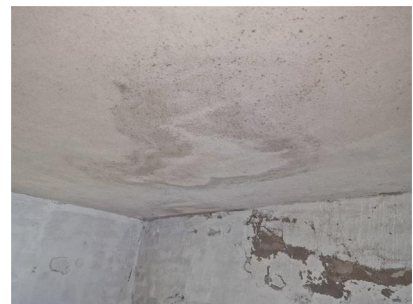
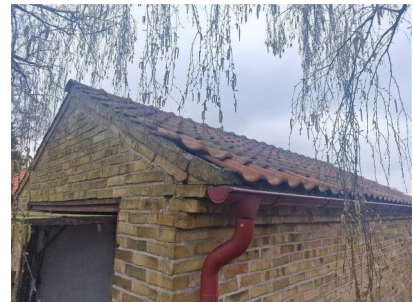
Missfärgningar med förhöjda fuktindikationer noterades på innertaket. Yttertaket är äldre och några takpannor saknas. Invändigt finns lokala sprickor och puts-/färgsläpp på väggar.

Det rekommenderas att kontakt tas med fackman för kontroll av orsak och omfattning av de skador/brister som noterats samt bedömning av eventuella åtgärder. Observera att rekommendationen gäller hela garaget.

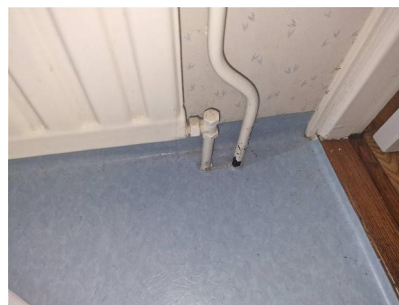
Våtutrymmet har äldre yt-/tätskikt. Rörgenomföringar finns i golvet.

Eftersom funktionen, som innebär att ytskiktet/tätskiktet ska vara vattentätt, kan vara nedsatt finns en ökad risk att vatten tränger igenom ytskiktet/tätskiktet med vattenskador i omkringliggande konstruktioner som följd.

Vid fuktindikering i utrymmet noterades inga förhöjda fuktindikationer.

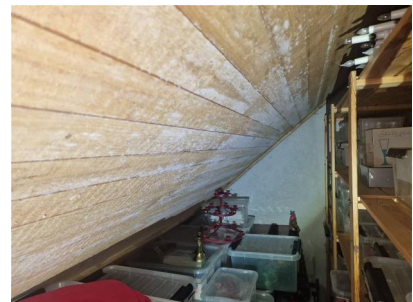
Mikrobiell påväxt noterades på snedtaget.

För att kontrollera orsaken till och omfattningen av de skador/brister som noterats rekommenderas att en fördjupad undersökning utförs.

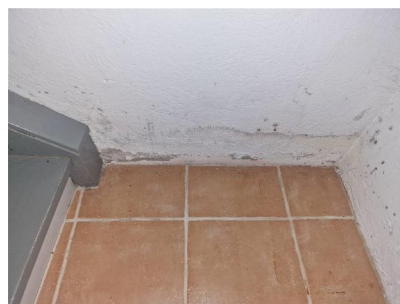
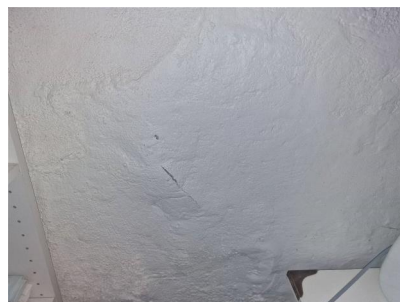
Puts- och färgsläpp finns från källarväggar.

Puts- och färg som släppt från underlaget invändigt på källarytterväggarna är ett tecken på att källarens utvändiga fuktskydd inte längre fungerar tillfredsställande.

För att åtgärda detta måste källarens utvändiga fuktskydd förbättras. Läs Anticimex faktablad om källare för tips och råd.

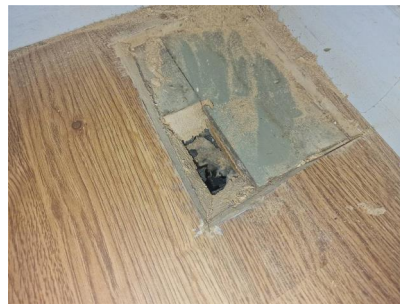
I delar av utrymmet finns uppreglade golvkonstruktioner.

I sovrum 6 togs ett provhål upp i den uppreglade golvkonstruktionen intill dörren. Konstruktionen består ovanifrån sett av laminatgolv bräd-/plankgolv, isolering och betong. Från provhålet kan man inte se några golvreglar. en fuktkvotsmätning utfördes på undersidan av den utsågade biten av bräd-/plankgolvet där fuktkvoten uppmättes till >28 %. En mikrobiell lukt upplevs från provhålet.

Risk för mikrobiell tillväxt föreligger om den relativa fuktigheten (RF) i den omgivande luften är över 75 % vilket i gran- och furuvirke motsvarar en fuktkvot (FK) på ca 17 %. Vid en långvarig fuktkvot på >28 % finns risk för rötskador.

Det rekommenderas att den uppreglade golvkonstruktionen rivs ut och att frilagda ytor rengörs noggrant. Om sedan nya ytskikt önskas på golvet är det viktigt att fukt- och luktsäkra konstruktioner väljs.
