# Besiktningsprotokoll

## Fastighetsuppgifter

| Skattagårdsvägen 21 | |

| 2025-08-08 | 69177361 |

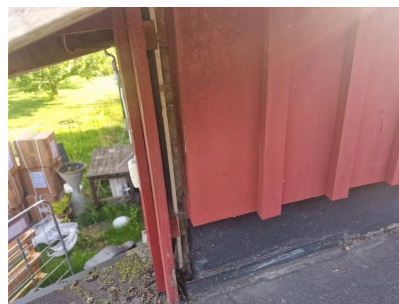
Vid gaveln åt sydväst till den norra huskroppen noterades en otäthet i fasaden.

Torrspäckor finns lokalt i träpanelen samt enstaka mindre rötskador.

Det rekommenderas att kontakt tas med fackman för kontroll av orsak och omfattning av de skador/brister som noterats samt bedömning av eventuella åtgärder.

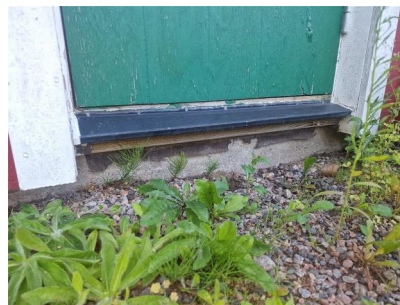
Sylen under tröskeln till förrådsdörren är blottlagd.

Se under rubriken "Entréplan / Förråd".

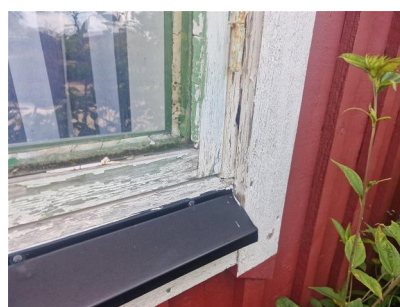
-Fönster-/tröskelbleck saknar gaveluppvik.

Bristen medför en ökad risk att vatten rinner in i väggen vilket i sin tur kan leda till fuktskador i väggkonstruktionen.

-Äldre fönster har lokala färg-/kittsläpp samt rötskador och är i behov av målning/underhåll.

Fönsterbågar och fönsterkarmar där målningsbehov finns riskerar att få fukt- och mer omfattande rötskador på grund av sämre vattenavvisande förmåga.

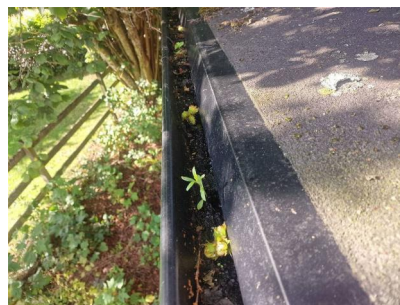
Bitvis noterades skräpsamlingar i hängrännor.

Bristen medför en ökad risk för fuktskador på fasad och sockel då vatten kan svämma över.

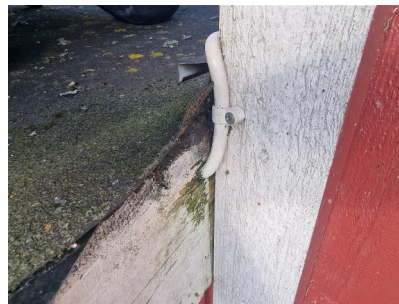
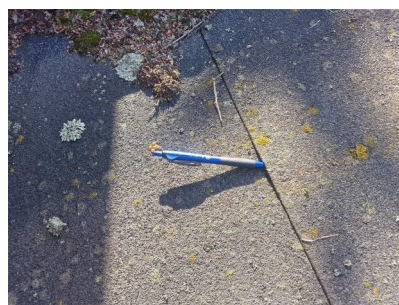
Plåtbeslag saknas lokalt vid vindskivor.  
 Bitvis finns otätheter vid pappöverlapp samt där pappen ansluter mot huset.  
 Papptaket sviktar lokalt intill nocken mellan papptaken.  
 Takpappen har påväxt av mossa/lav samt ytsprickor.

Plåttaket har lokala rostangrepp och lokal påväxt av mossa/lav.

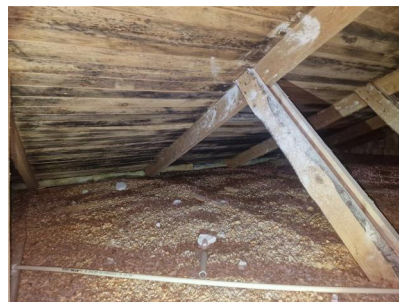
Mikrobiell påväxt finns på underlagstaket.

Den upptäckta mikrobiella påväxten på underlagstaket kan vara ett tecken på att vinden tillförs fukt inifrån bostaden och/eller uteluften.

Vi rekommenderar en fördjupad undersökning för att bedöma orsak och omfattning.

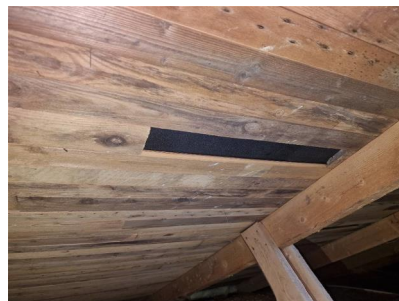
På några ställen har delar av underlagstaket lossnat/släppt.

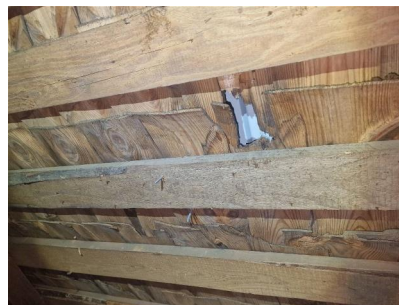
Halva underlagstaket består av trästickor där det även noterades ett hål/otäthet.

Eftersom underlagstaket består av träfistickor utan yttre täckning av papp under takbeklädningen, finns risk vid ogynnsam väderlek att regnvatten/snö tränger in med läckage på vindsutrymmet som följd.

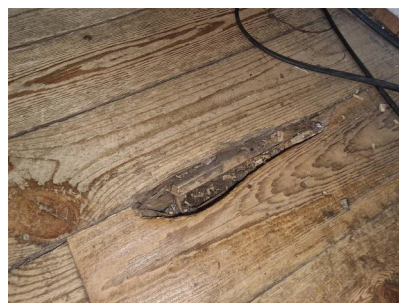
Torpar-/krypgrunderna har endast besiktigats via ett befintligt hål i lagrets golv då lucka till utrymmena saknas.

Via hålet i golvet utfördes en fuktkvotsmätning i bjälklagets nedre del där fuktkvoten uppmättes till mellan 24-25 % samt att en mikrobiell lukt upplevs från konstruktionen.

Risk för mikrobiell tillväxt föreligger om den relativa fuktigheten (RF) i den omgivande luften är över 75 % vilket i gran- och furuvirke motsvarar en fuktkvot (FK) på ca 17 %. Vid en långvarig fuktkvot på >28 % finns risk för rötskador.

Det rekommenderas att utrymmena görs tillgängliga och att en fördjupad undersökning utförs för att kontrollera orsak till och omfattning av de fuktrelaterade skador som noterats. Observera att rekommendationen av fördjupad undersökning gäller hela grundläggningen.

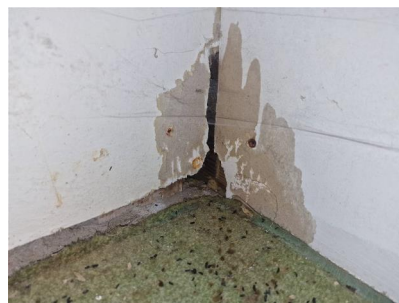
Utrymmet är grundlagt med en betongplatta på mark och vid inträdet till utrymmet upplevs en mikrobiell lukt.

Via en befintlig öppning i väggkonstruktionen vid hörnet mellan ytter-/innervägg åt väster utfördes en fuktkvotsmätning i väggkonstruktionen. Fuktkvoten uppmättes till mellan 24-25 % i nederkant av en väggregel.

Risk för mikrobiell tillväxt föreligger om den relativa fuktigheten (RF) i den omgivande luften är över 75 % vilket i gran- och furuvirke motsvarar en fuktkvot (FK) på ca 17 %. Vid en långvarig fuktkvot på >28 % finns risk för rötskador.

Se under rubriken "Hela huset / Allmänt".

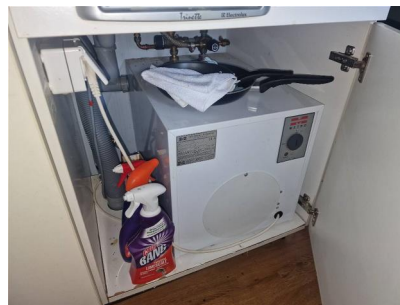
Varmvattenberedaren är olämpligt placerad i utrymme utan tätskikt. Fuktskydd finns inte under trinettköket.

Med dessa brister ökar risken för fuktrelaterade skador i omkringliggande konstruktioner vid ett eventuellt läckage.

Vid fuktindikering mot golvytan framför diskbänksskåpet samt vitvaror noterades inga förhöjda fuktindikationer.

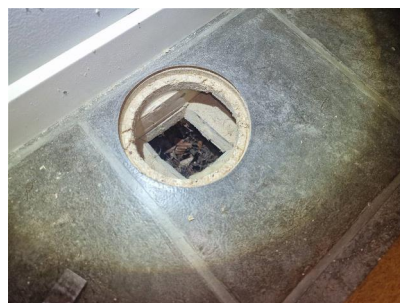
Utrymmet är grundlagt med plintgrund.

Ett provhål togs upp i golvet mot yttervägg åt öster. Konstruktionen består ovanifrån sett av ytskikt, spånskiva, cirka 5cm isolering, spånskiva och sedan kommer man ut till marken som befinner sig cirka 10-15cm under blindbotten. Vid fuktkvotsmätning i träregeln som befinner sig mellan spånskivorna uppmättes fuktkvoten till mellan 17-18 %.

Risk för mikrobiell tillväxt föreligger om den relativa fuktigheten (RF) i den omgivande luften är över 75 % vilket i gran- och furuvirke motsvarar en fuktkvot (FK) på ca 17 %. Vid en långvarig fuktkvot på >28 % finns risk för rötskador.

Se under rubriken "Hela huset / Allmänt".
