# Besiktningsprotokoll

Anticimex Överlåtelsebesiktning av storhus

| Fastighetsadress:<br>Dragvägen 10 | |

| Besiktningsdatum:<br>2025-06-09 | Protokollnummer:<br>69012040 |

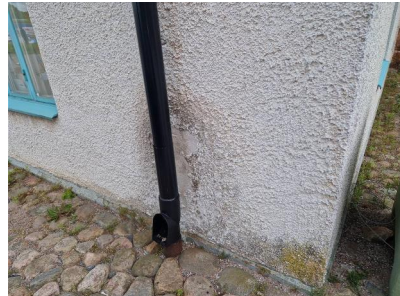
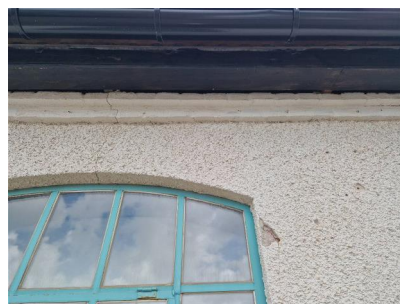
Putsfasaden åt väster är bitvis missfärgad, har lokala putssläpp samt mindre sprickor.

Åt öster på plan 2 är ett ventilgaller bristfälligt monterat.

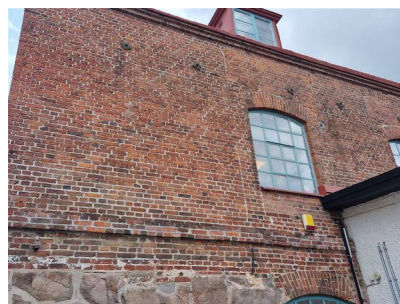
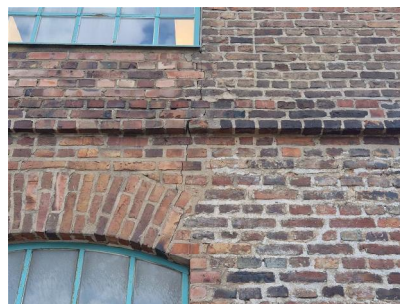
Tegelfasaden överlag samt putsfasaden åt väster har rostangripen armering/ankarjärn, söndervittrade/spruckna tegelstenar samt enstaka större sprickor. Fogsläpp förekommer från fasaden med natursten.

Det rekommenderas att kontakt tas med fackman för kontroll samt för bedömning av lämpliga åtgärder.

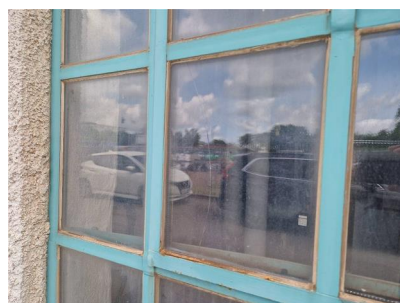
Enstaka fönsterglas är spruckna.

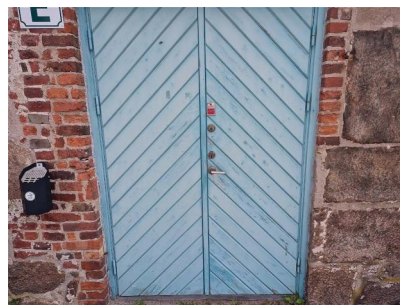
Fönster och dörrar är i behov av målning/underhåll. Flertalet metallfönster är rostiga.

Fönsterbågar och fönsterkarmar där målningsbehov finns riskerar att få fukt- och rötskador på grund av sämre vattenavvisande förmåga.

För att öka livslängden på fönster rekommenderas målning och underhåll.

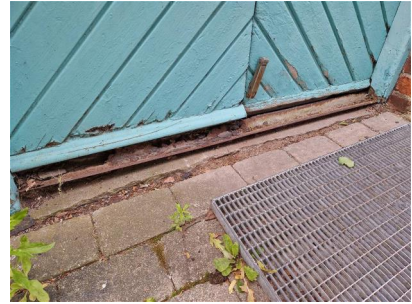
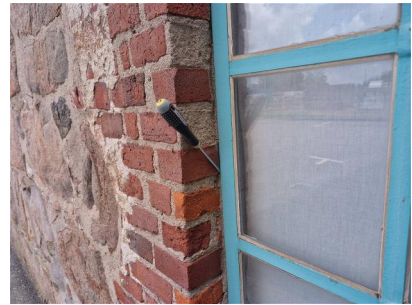
Flertalet tröskelbleck är bristfälliga och otätheter finns mellan fasad och fönsterkarmar.

Bristerna medför en ökad risk att vatten rinner in vilket i sin tur kan leda till fuktskador i väggkonstruktionen.

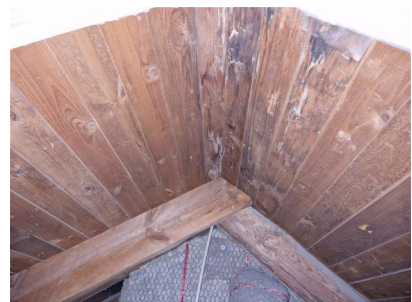
Lokala missfärgningar finns på yttertakens insida. Fuktindikering utfördes mot missfärgningarna utan anmärkning och dessa anses vara äldre.

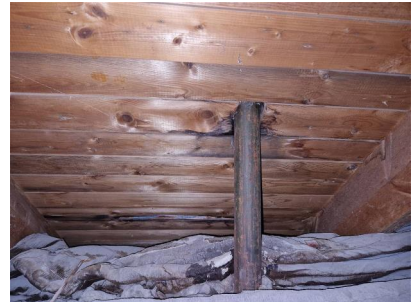
Vid fuktindikering mot en missfärgning som finns i yttertaket insida vid expansionskärlets rörgenomföring påvisas förhöjda fuktindikationer.

Det rekommenderas att kontakt tas med fackman för kontroll av orsak och omfattning samt för bedömning av lämpliga åtgärder.

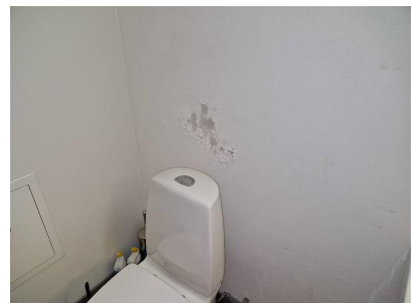
Lokalt på väggen bakom toalettstolen noteras färgsläpp. Fuktindikering utfördes utan anmärkning.

För att utreda orsaken till och omfattningen av den lokala skada som finns rekommenderas att en fördjupad undersökning utförs.

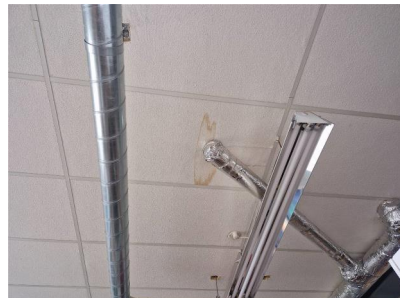
Lokalt i taket intill ett avloppsrör noteras en missfärgning.

Det rekommenderas att kontakt tas med fackman för kontroll av orsak och omfattning samt för bedömning av lämpliga åtgärder.

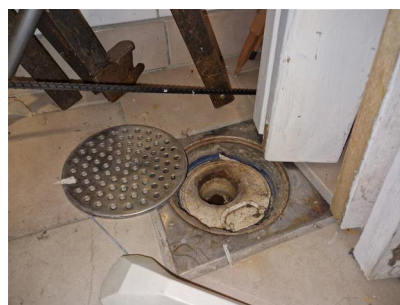
Inget synligt tätskikt noteras i utrymmet och golvbrunnens klämring är bristfälligt monterad.

Eftersom funktionen, som innebär att ytskiktet/tätskiktet ska vara vattentätt, kanske saknas finns en ökad risk att vatten tränger igenom ytskiktet med vattenskador i omkringliggande konstruktioner som följd.

Vid fuktindikering som utfördes i utrymmet påvisades inga förhöjda fuktindikationer.

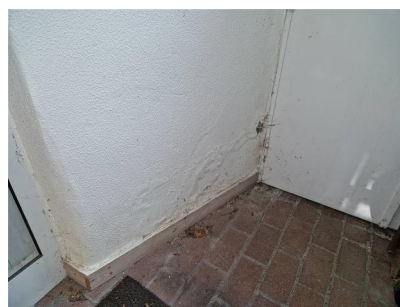
Lokalt vid entrén noteras puts och färgsläpp. Vid fuktindikering mot skadorna påvisas förhöjda fuktindikationer.

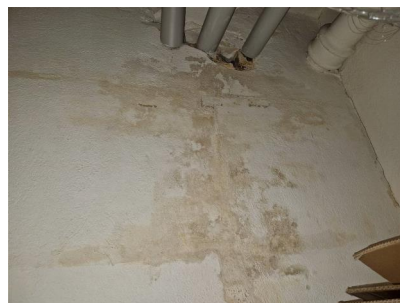
Ytliga missfärgningar finns på innervägg i förrådsutrymmet.

Vid fuktindikering som utfördes i utrymmet påvisades inga förhöjda fuktindikationer.

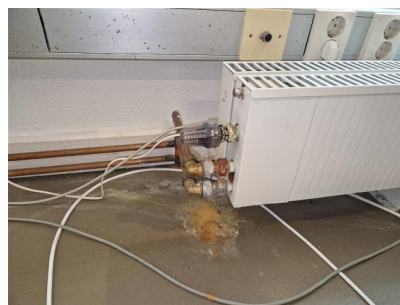
Kopplingarna till elementrören är ärgade, och det finns spår av läckage på golvet.

Det rekommenderas att kontakt tas med fackman för kontroll samt för bedömning av lämpliga åtgärder.

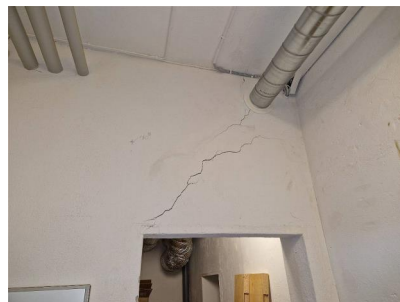
En större spricka finns i innerväggen ovan öppningen mellan ventilationsrum och förrådsutrymme.

Det rekommenderas att kontakt tas med fackman för kontroll av orsak och omfattning samt för bedömning av lämpliga åtgärder.

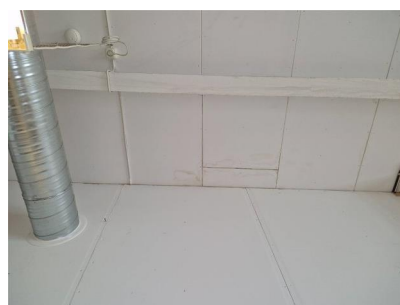
Lokalt förekommer missfärgningar i taket.

Det rekommenderas att kontakt tas med fackman för kontroll av orsak och omfattning samt för bedömning av lämpliga åtgärder.

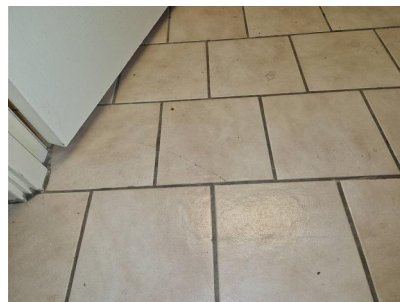
Enstaka spruckna klinkerplattor finns.

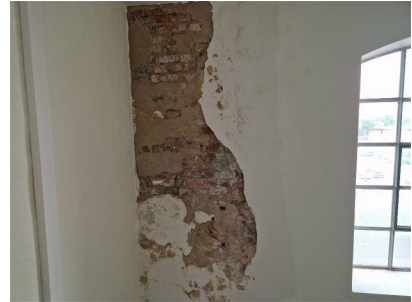
Lokalt på plan 2 noteras putssläpp samt rostiga infästningar.

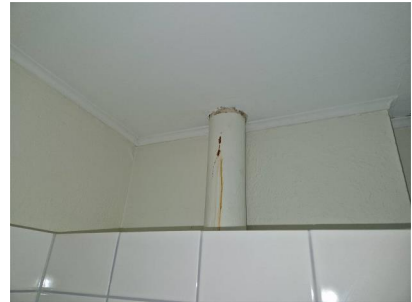
Ytliga rostfläckar finns på avloppsröret.

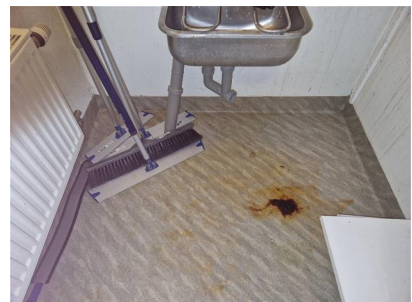
En yttlig missfärgning finns på golvet.  
Vid fuktindikering som utfördes i utrymmet påvisades inga förhöjda fuktindikationer.

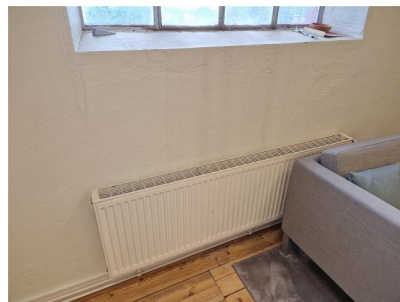
Tecken på läckage från fönster förekommer. Lokala missfärgningar finns på golvet under fönster och vid fuktindikering mot en missfärgning vid entrén påvisas förhöjda fuktindikationer.

Det rekommenderas att kontakt tas med fackman för kontroll av orsak och omfattning samt för bedömning av lämpliga åtgärder.

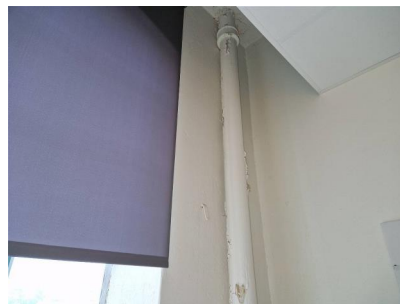
Färgsläpp finns från avloppsröret.

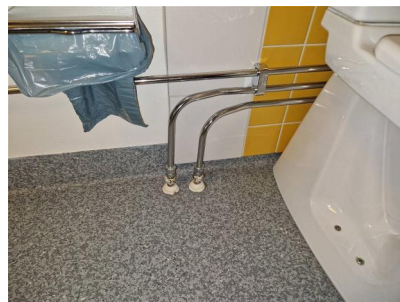
Rör genomföringar finns i golvet.

Rör genomföringar i golvet medför en ökad risk för att vatten tränger ner i omkringliggande konstruktioner och orsakar fuktskador.

Vid fuktindikering som utfördes i utrymmet påvisades inga förhöjda fuktindikationer.
