## TEKNISK UTREDNING

Värmdö Mörtlös 1:523

Stockholm 2025-06-16  
LW 25 364

avseende fastigheten Värmdö Mörtlös 1:523

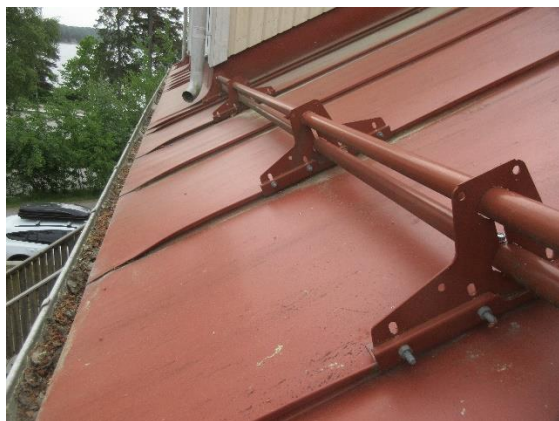
Yttertaket i falsad plåt

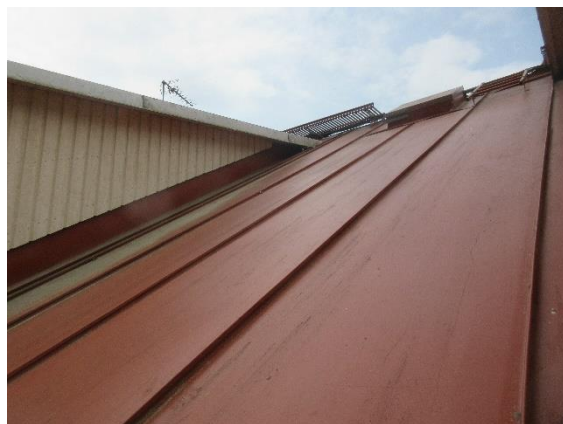
Yttertaket och kuporna från 2019

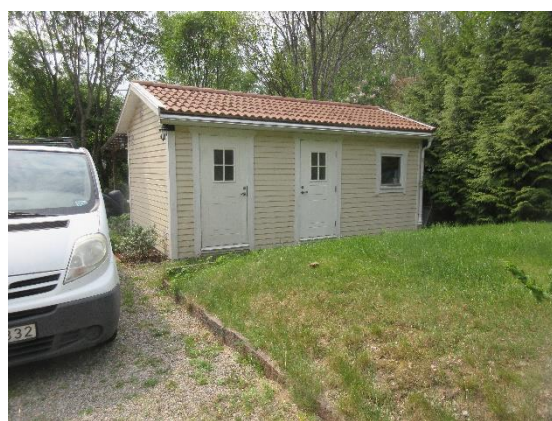
Friggebod för verktyg och ett gemensamt förråd

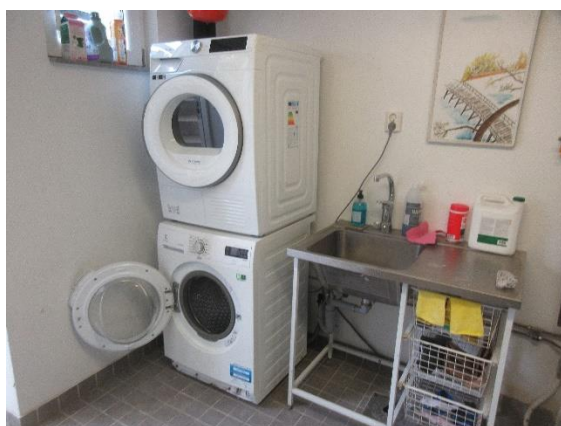
1. Tvättstugan är placerad i utrymmet för bergvärme mm. Det gör att alla lägenhetsinnehavarna kan komma åt styrning av central och vatten. Min bedömning är att utrymmet borde avgränsas med en vägg eller dörrar i nät.
2. Förrådsutrymmen är enklare gemensamt förråd i friggeboden. För att få bra egna förråd bedömer jag att en ny förrådsbyggnad uppförs på fastigheten.

Tvättstuga i undercentralen

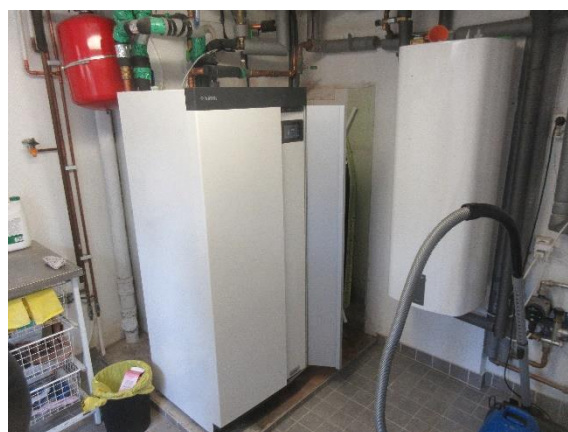
Bergvärmepumpen är från 2020 och rörsystem samt radiatorer (några är utbytta) från byggnadsåret. Bergvärmepumpens tekniska livslängd bedöms till 25 år. Själva rörsystemet och radiatorer bedöms ha en 100 årig livslängd innan de byts ut till nya rör och radiatorer.

Undercentral med bergvärme

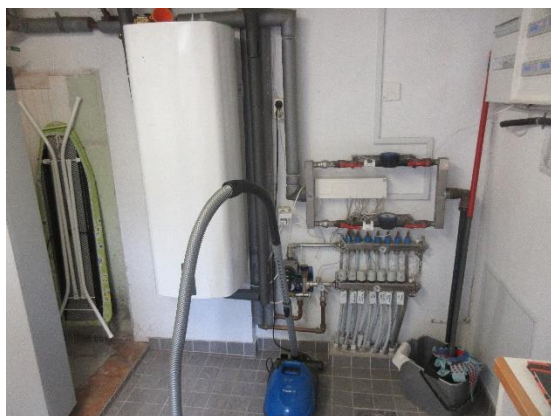
Golvvärme i källarplan

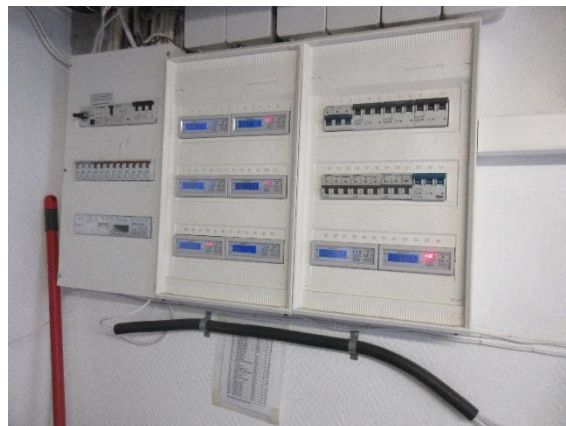
El-central med undermätare för lägenheterna.
