# Kyrkskolan i Hässleholm

Kulturhistorisk utredning

Rapport 2017:49

Kulturhistorisk utredning, 2017  
Hässleholms socken, 1063  
Hässleholms kommun  
Skåne län

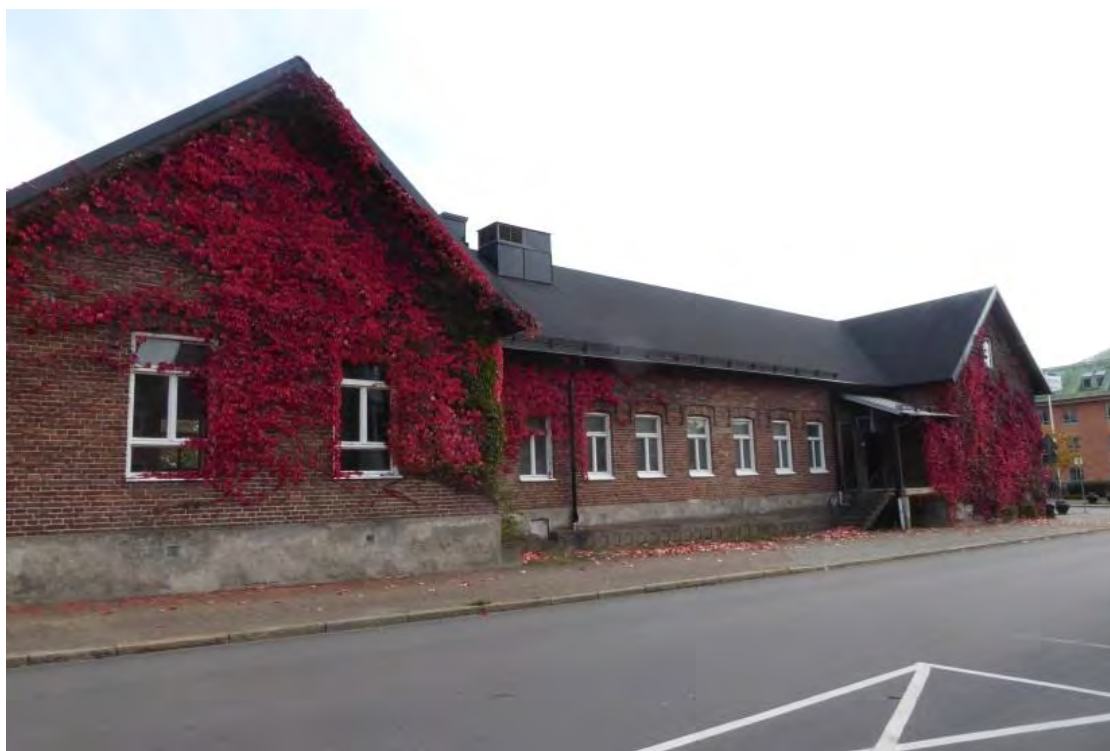
*Figur 3 Den äldsta delen av Folkskolan. På denna fasad, mot Skolgatan, fanns tidigare huvudentrén.*

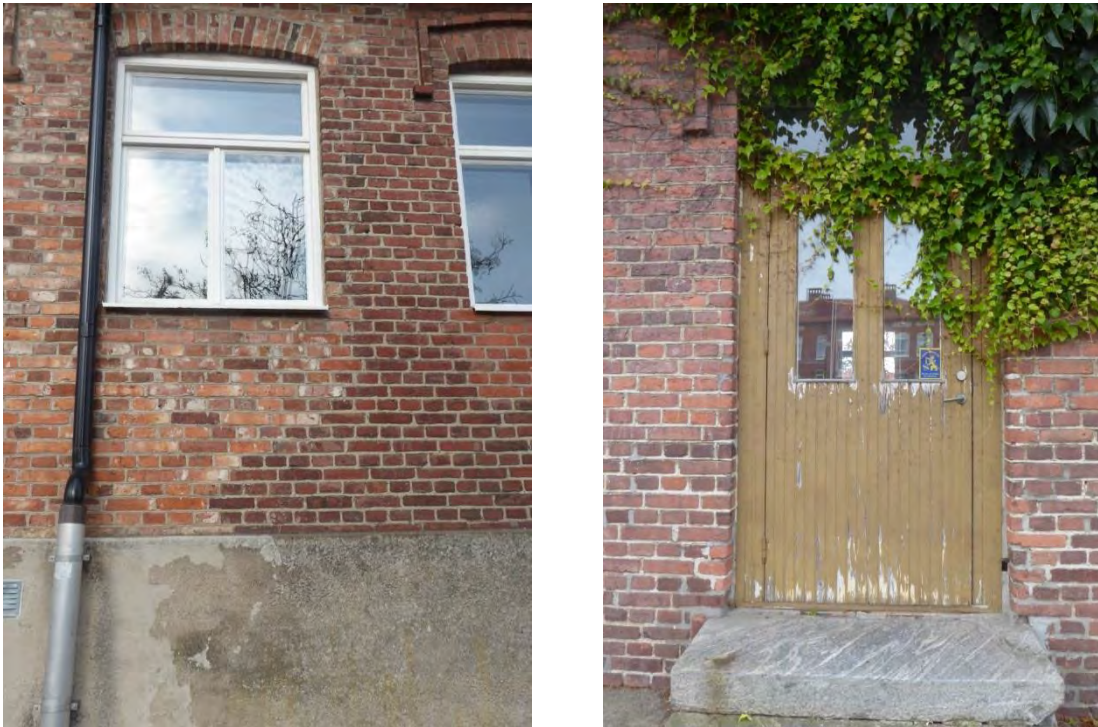
Huset är uppfört i tegel i kryssförband. Gavlarna har trappstegsformade utsmyckningar i anslutning till takfallet. Fönstren på de äldre partierna kröns av ett dekorativt listverk och en markerad stickbåge. Sockeln är putsad och omålad. På den södra längans södra sida, mot Andra Avenyn, syns tydligt en markering i teglet. Möjligen har den tillkommit i samband med en renovering av murverket eller av fönstren.

Figur 4 T.v. Tydlig förändring i teglet på folkskolans södra sida. T.h. En äldre dörr på Folkskolans södra länga.

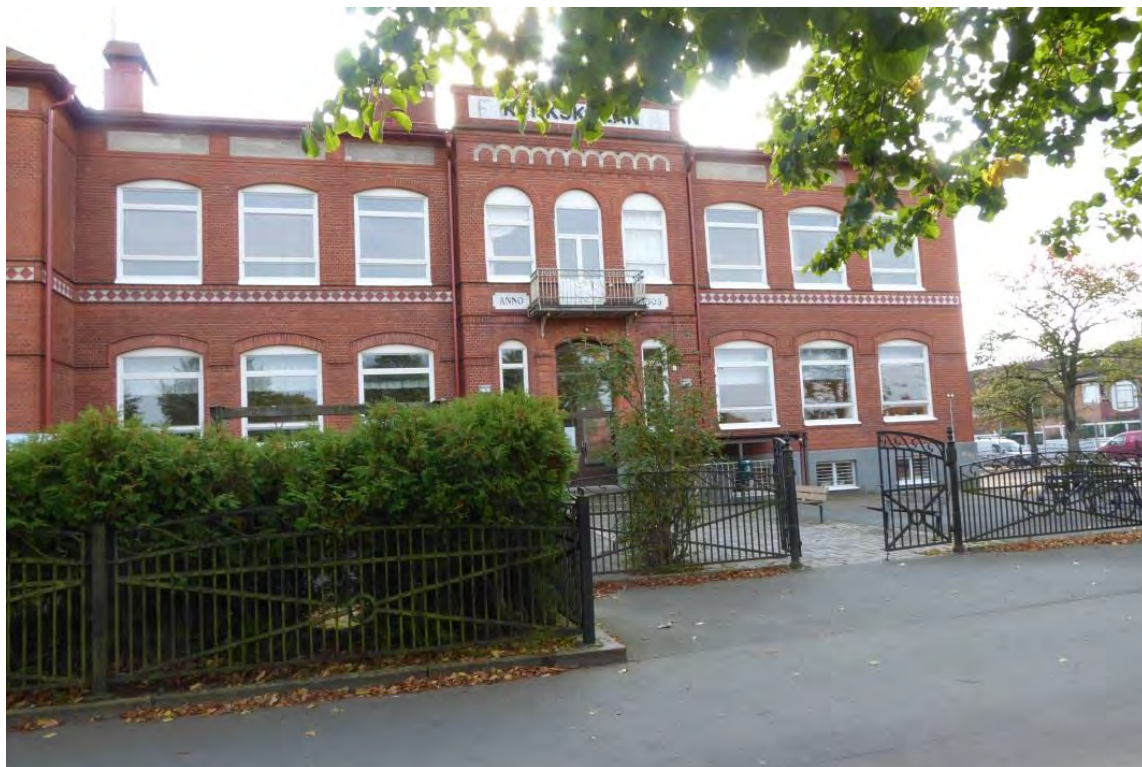
Figur 5 Kyrkskolans norra fasad

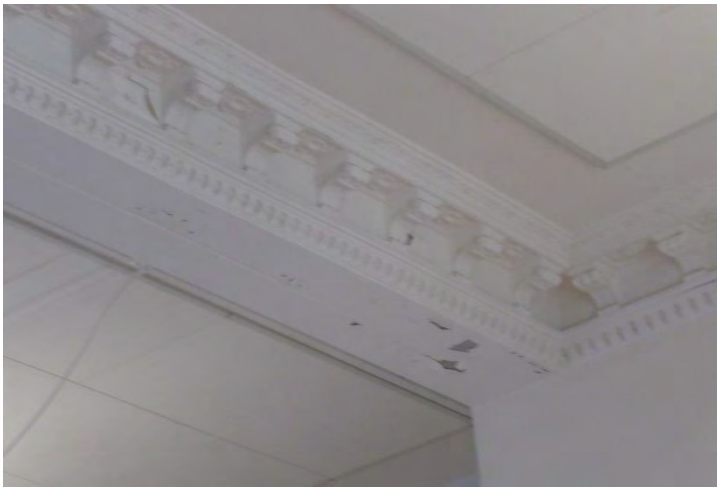
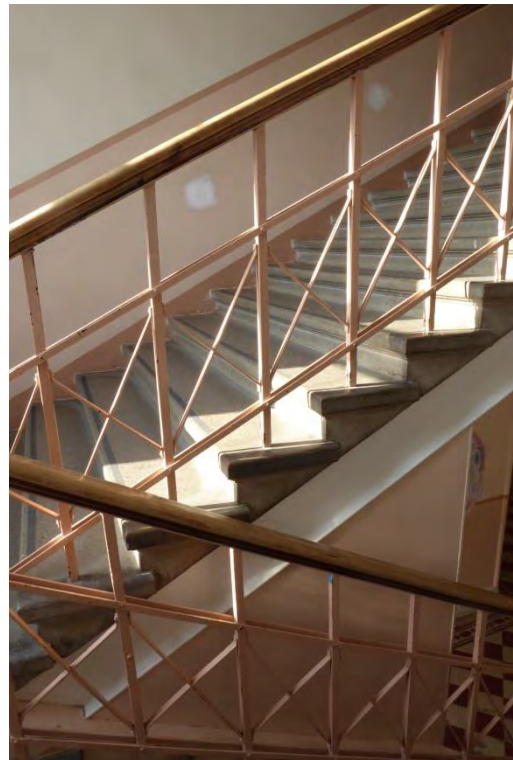
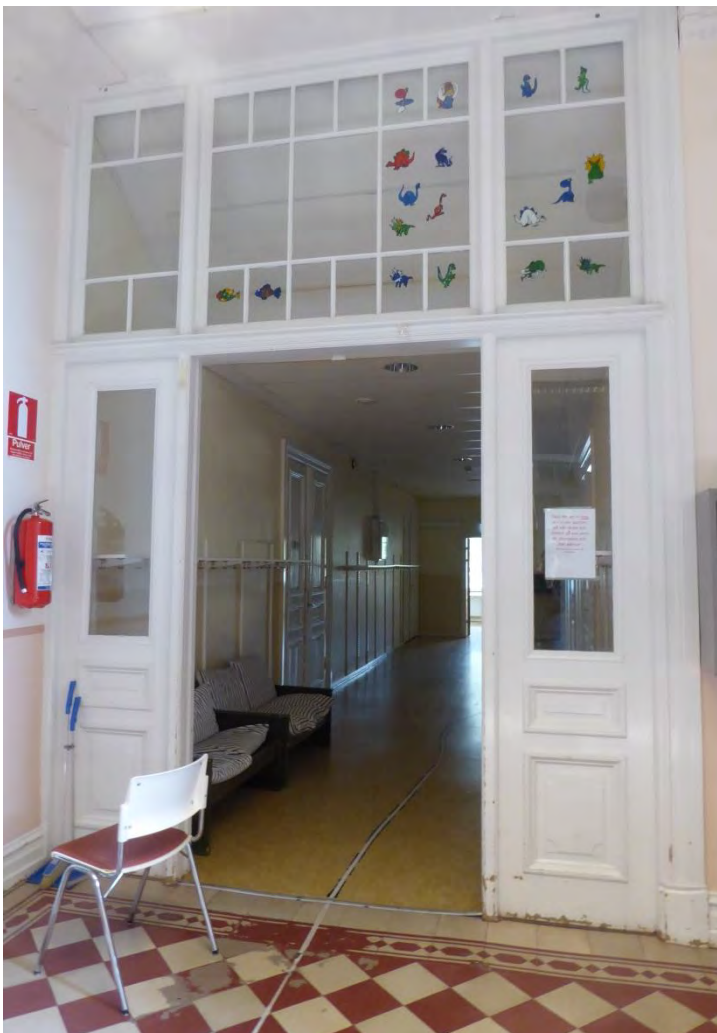
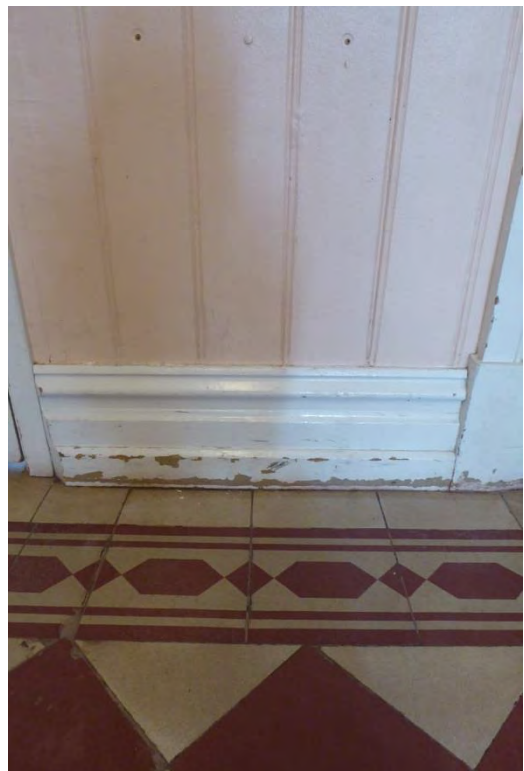
Figur 6 Entréhall/vestibul. Takgesims med klassicistiska detaljer såsom medaljonger (konsoller) och tandsnitt. Ursprungliga spegeldörrar, trappa av terrazzo med smidesrücke och överliggare av trä. Schackrutigt lagt klinkergolv med dekorativ golvhfris. Anslutande snickerier såsom profilerade golv- och taklister bör också noteras.

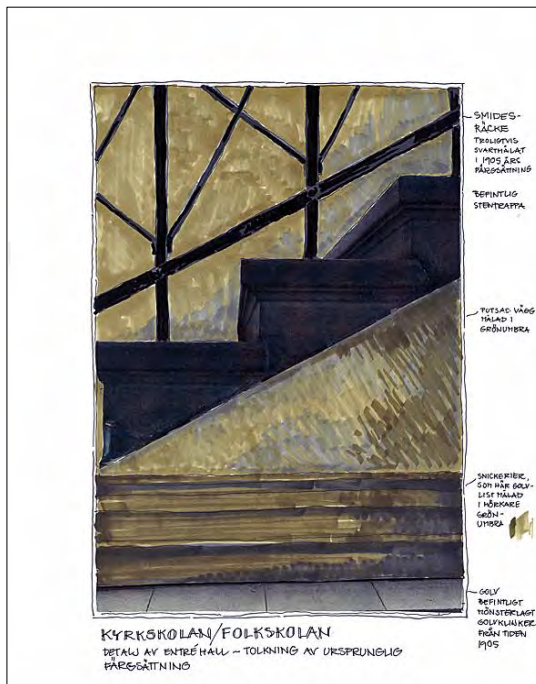
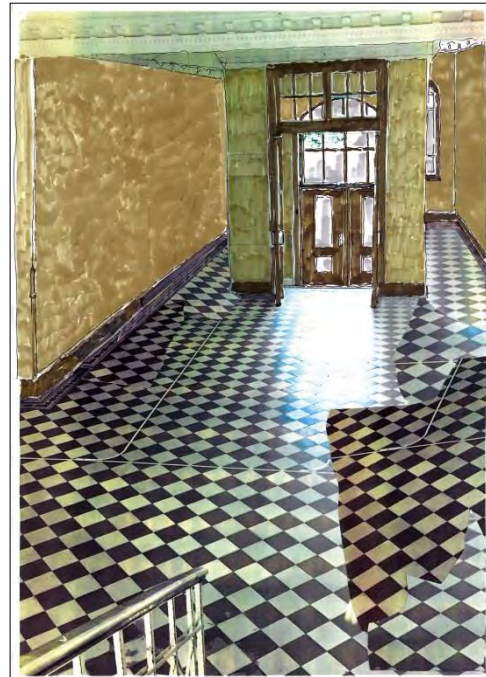
Fotomontage/ illustration av entréhall och trappa baserat på underliggande färgskikt på putsade väggar såväl som på snickerier har entréhallen här fått en annan färgsättning. På bilden till höger har senare tillkomna dörrar liksom innerväggar plockats bort. Då framträder takstuckaturen i sin helhet liksom klinkergolvets fris.

- Att återgå till en ursprunglig färgsättning i entréhallen/vestibulen är ur ett kulturhistoriskt perspektiv att föredra. Detta då de ursprungliga tankarna om rummet kommer i sin dager, exempelvis kontrastverkan mellan den vitmålade takgesimsen och en ursprungligen umbradfärgad vägg. Detta bör dock ske tillsammans med antikvarisk expert för att byggnadens kulturhistoriska värde ska bevaras.

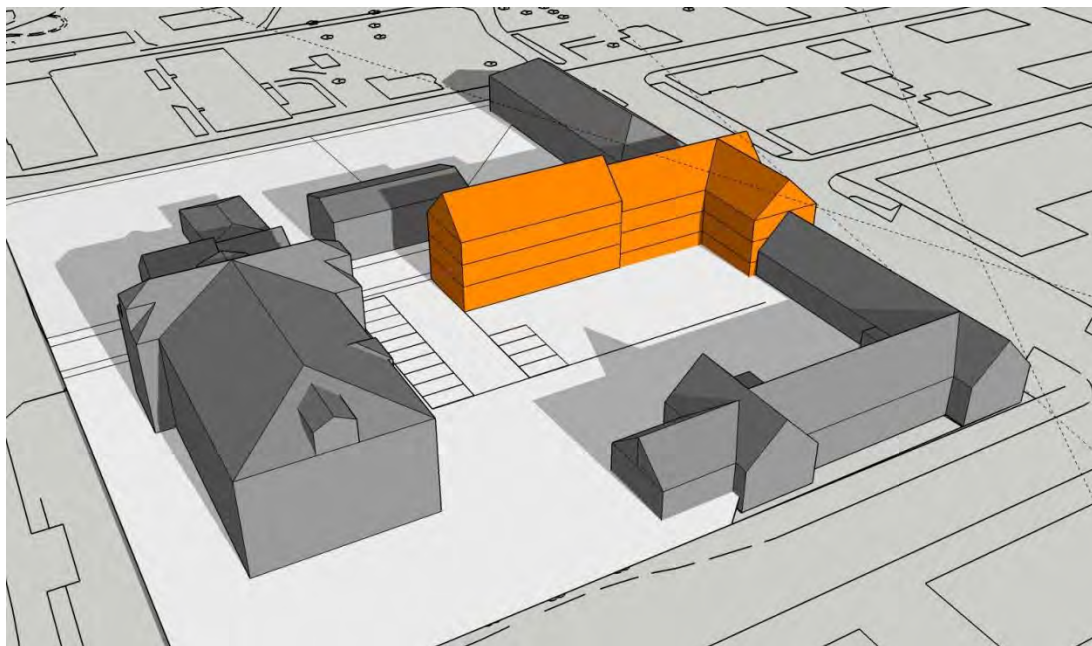
3D-skiss som visar hur Hässleholms kommun önskar förtäta fastighetens sydöstra hörn. Den föreslagna byggnaden (markerad i orange) ansluter till den lägre skolbyggnaden, Folkskolan, och skapar genom det en tydlig innergård. Studerar man aktuellt förslag utifrån den omgivande bebyggelsen, förstärker nybyggnationen samtidigt den rutnätsplan i vilken skoltomten ingår. Det faktum att de båda skolbyggnaderna byggts till och om i etapper, innebär att det redan finns olika tidsskikt i murverken. Detta kan i någon form återspeglas i en anslutande nybyggnaden. En förtätning kan också ge möjlighet att arbeta med innergården och där återskapa grönytor som fanns då fastighetens hade en skolträdgård. Förslagsvis kan inspiration hämtas från såväl historiskt material om skolträdgårdar som från nutida stadsodlingar.

- En förtätning i fastighetens sydöstra del anser Regionmuseet är möjlig. Det är dock viktigt att stor hänsyn tas till materialval, volym och dylikt så att skolbyggnadernas kulturhistoriska värde inte förvanskas. Företrädesvis rekommenderar vi rött tegel. Befintliga byggnader uppvisar olika former av dekorativa element i murverket. Vid en nybyggnation ser vi gärna att det läggs omsorg på detaljer, där man nyttjar teglets möjligheter. Taktäckningsmaterial kan diskuteras beroende på byggnadens utformning och höjd.

- Nybyggnadshöjden bör inte överstiga Kyrkskolans höjd. Regionmuseet rekommenderar, precis som föreslås i kommunens skiss av förtätning i den sydöstra delen, att en ny byggnad delas in i olika byggnadskroppar för att skapa dialog med de båda skolbyggnaderna. Regionmuseet rekommenderar att det lämnas en passage mellan den befintliga Folkskolan och nybyggnationen. På så vis bibehålls kontakt mellan Andra Avenyns gaturum och skoltomtens innergård dessutom får skolbyggnaden behålla sin befintliga volym.

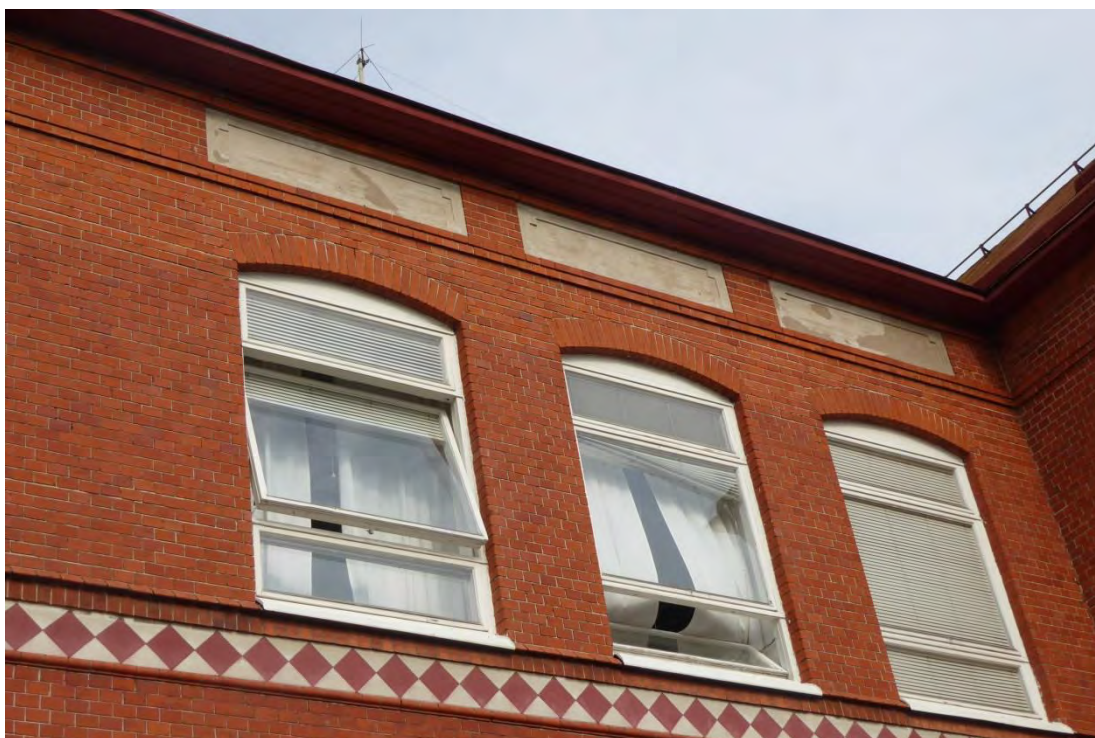
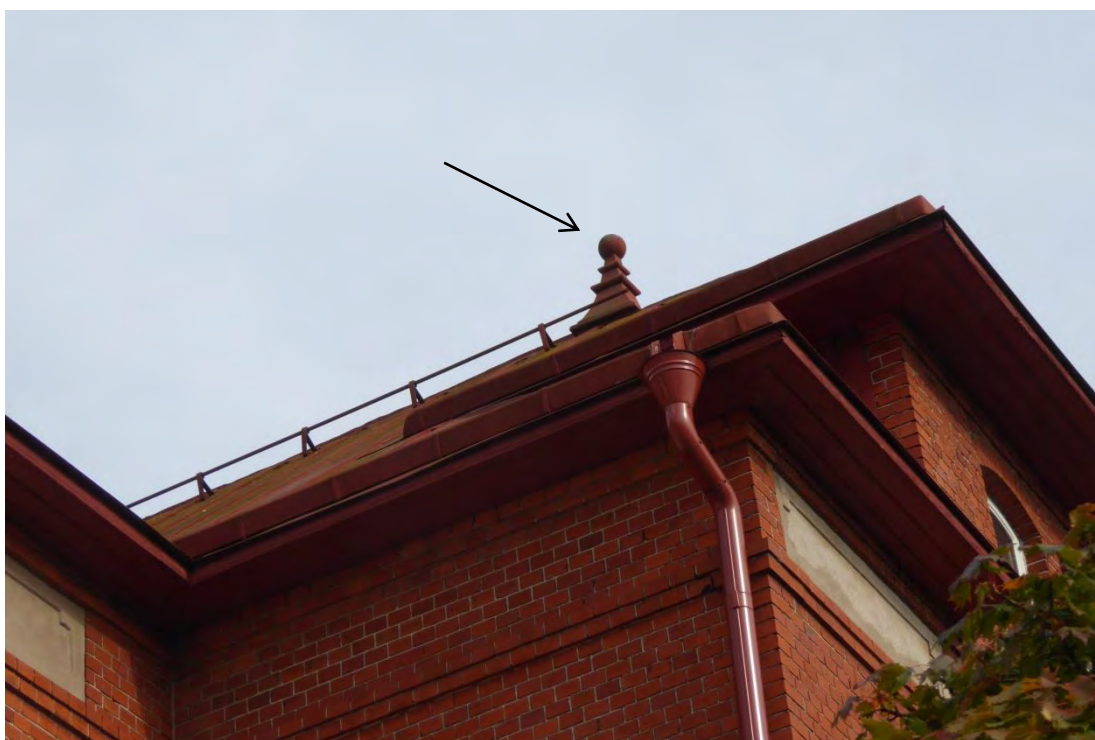
*Figur 7 Övan: Kyrkskolans fönster samt de putsade partierna vid takfoten, det dekorativa listverket och den schackrutiga gördelgesimsen. Nedan: Utsmyckande detalj på taket, spira med klot i plåt.*

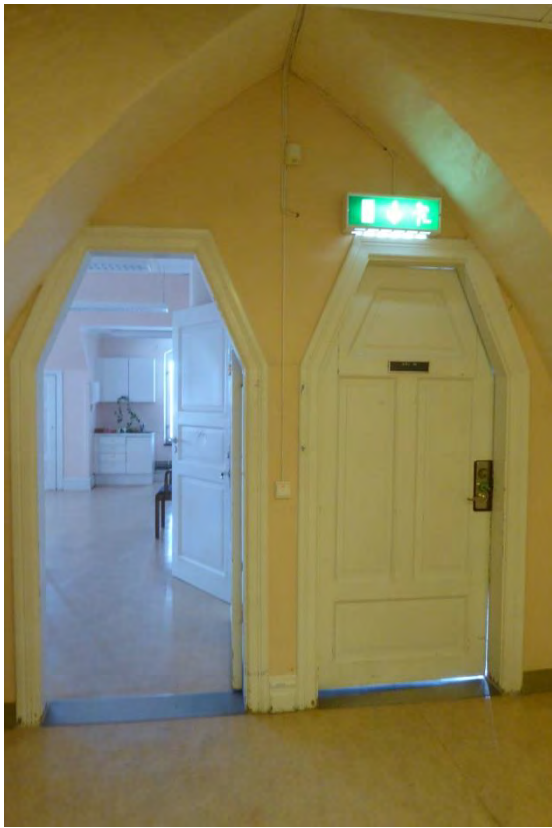
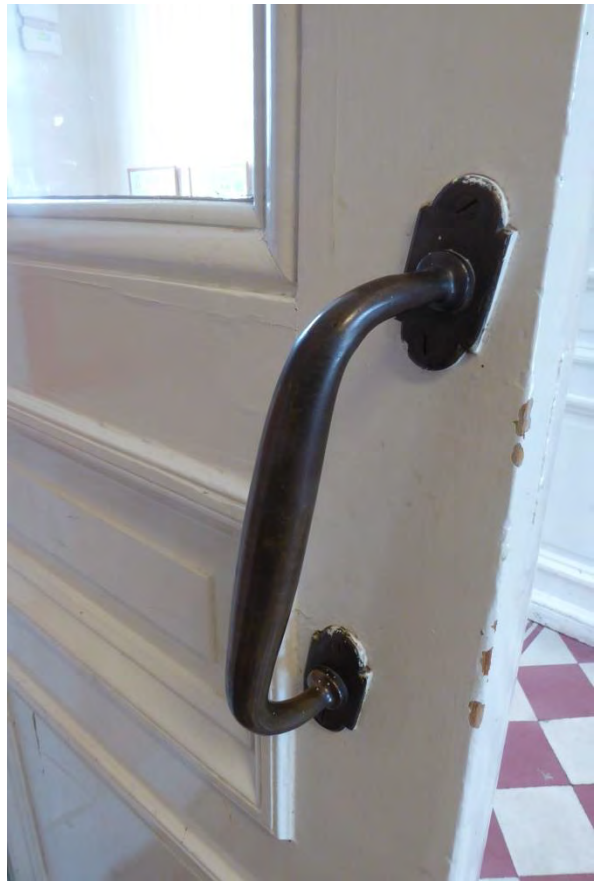
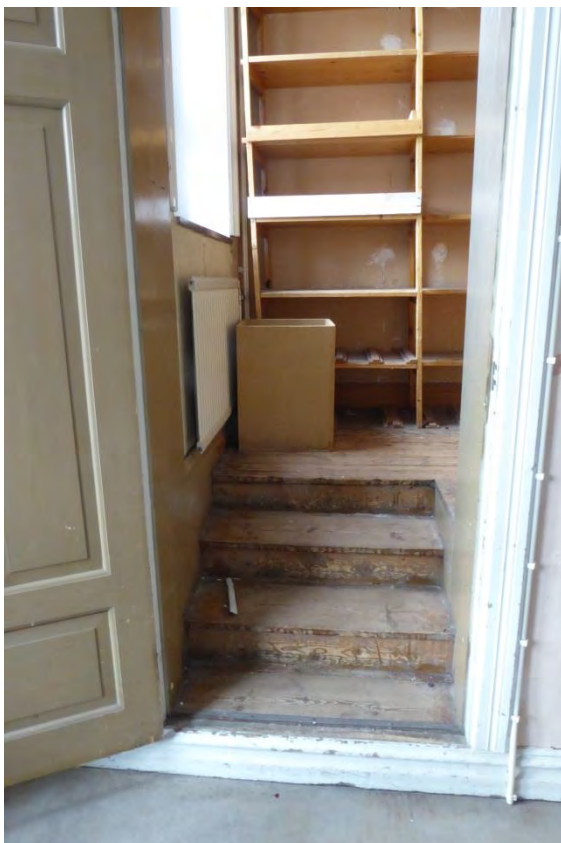
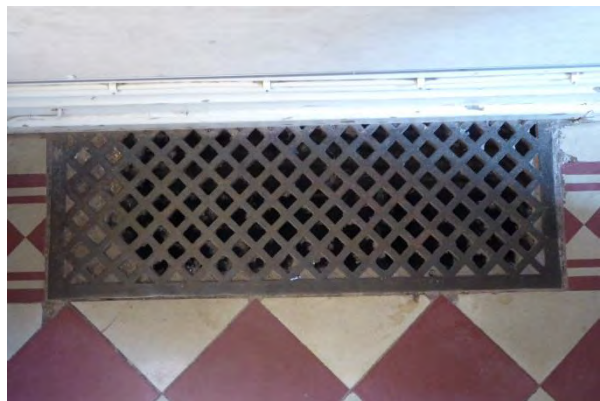
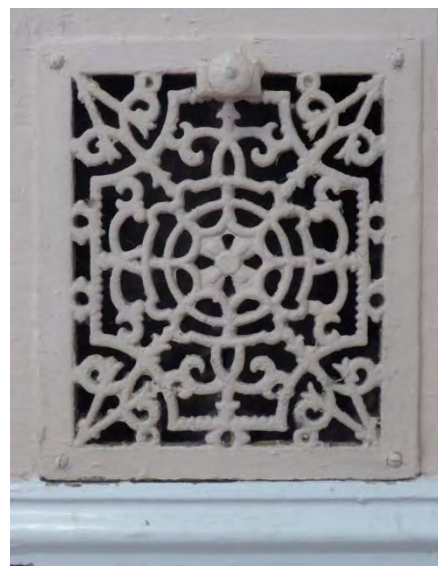
*Figur 8 Ursprungliga inredningsdetaljer. Vinklade spegeldörrar på vindsvåningen, dörrhandtag, ventilationsgaller och för-råd med ursprunglig färgsättning.*

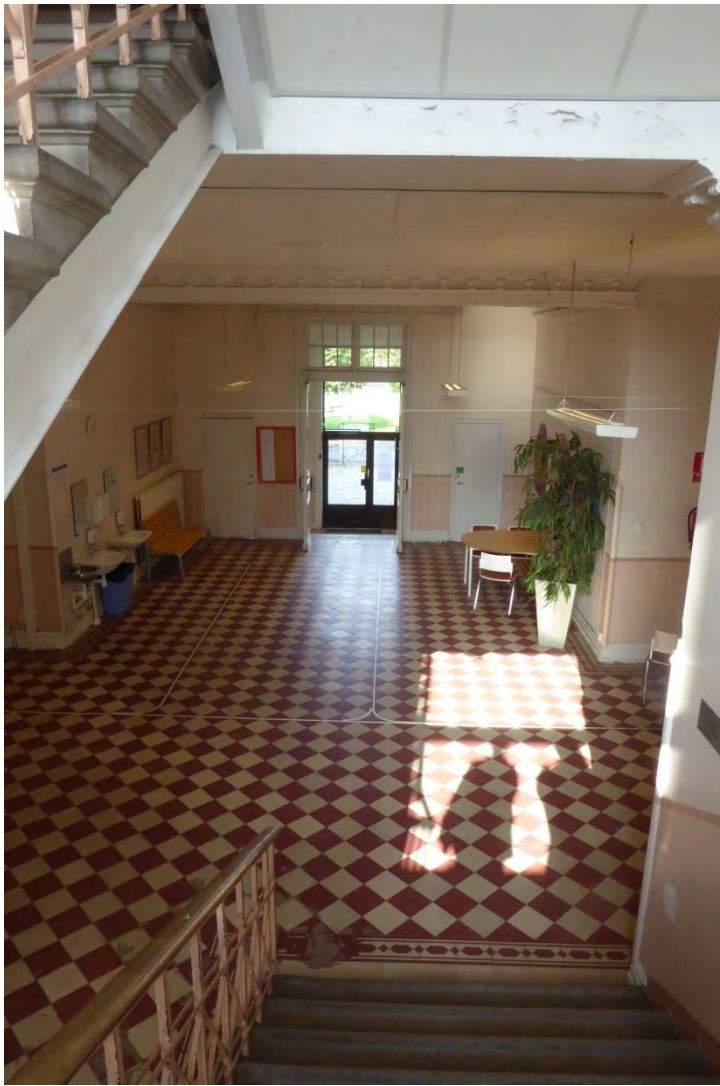
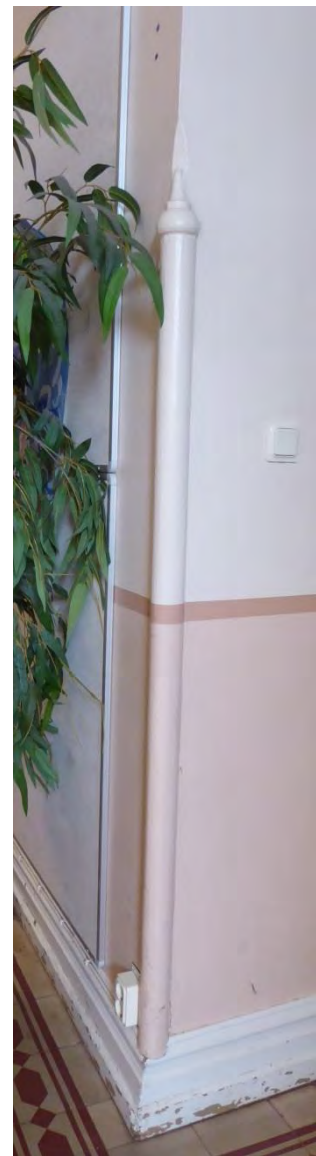
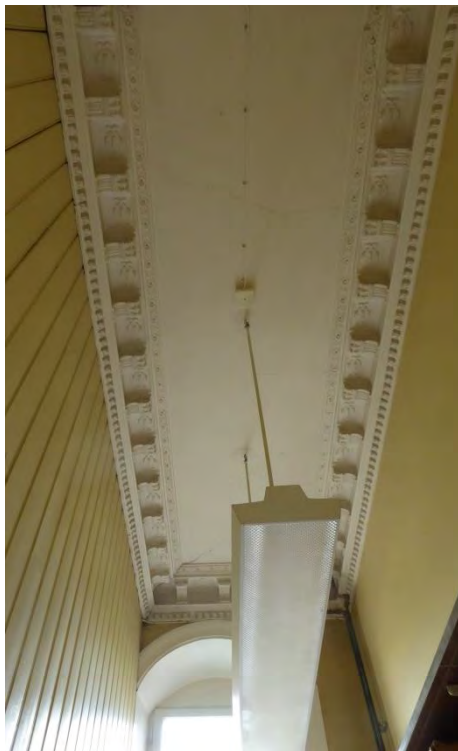
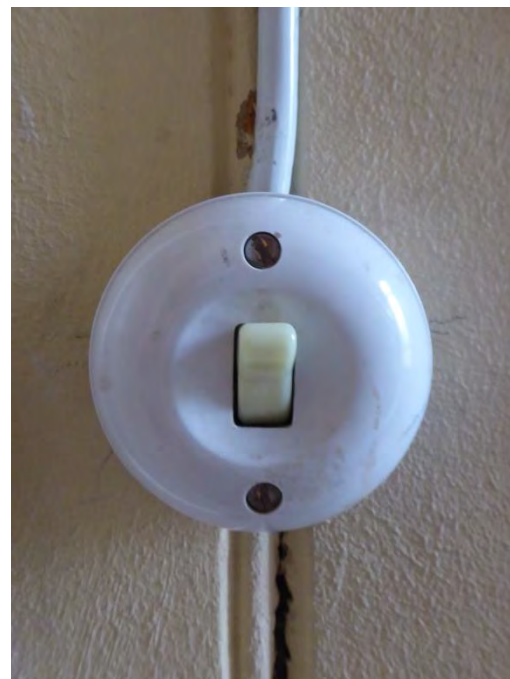
Figur 9 Schackrutigt entrégol, kantpelare, taklist och äldre brytare.

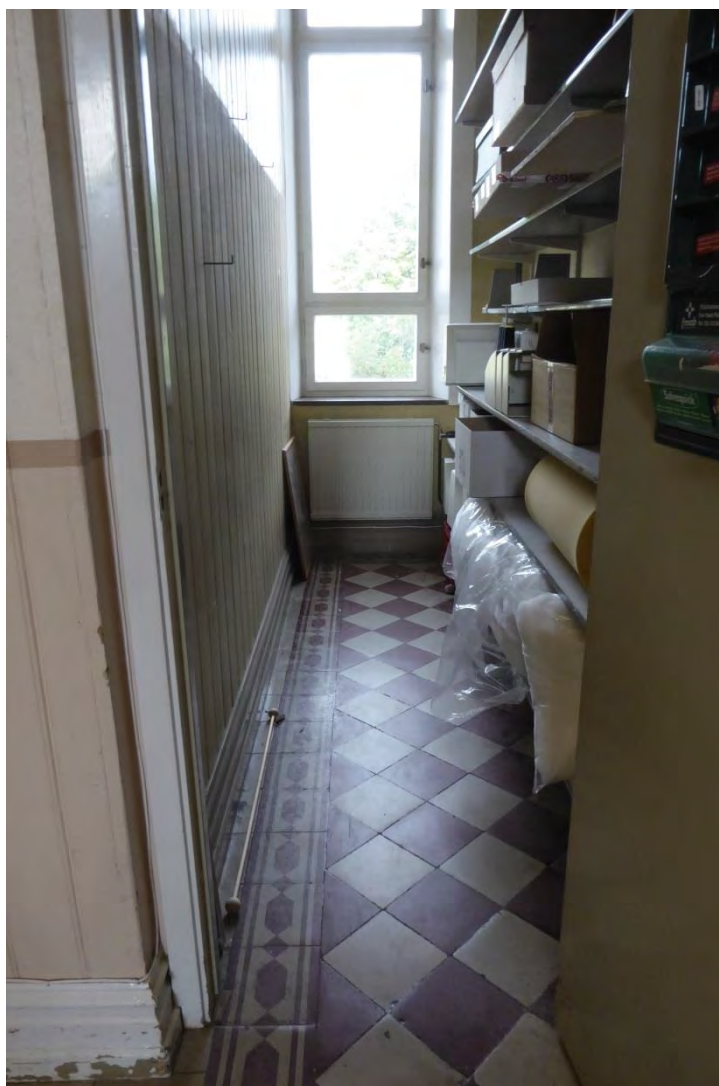
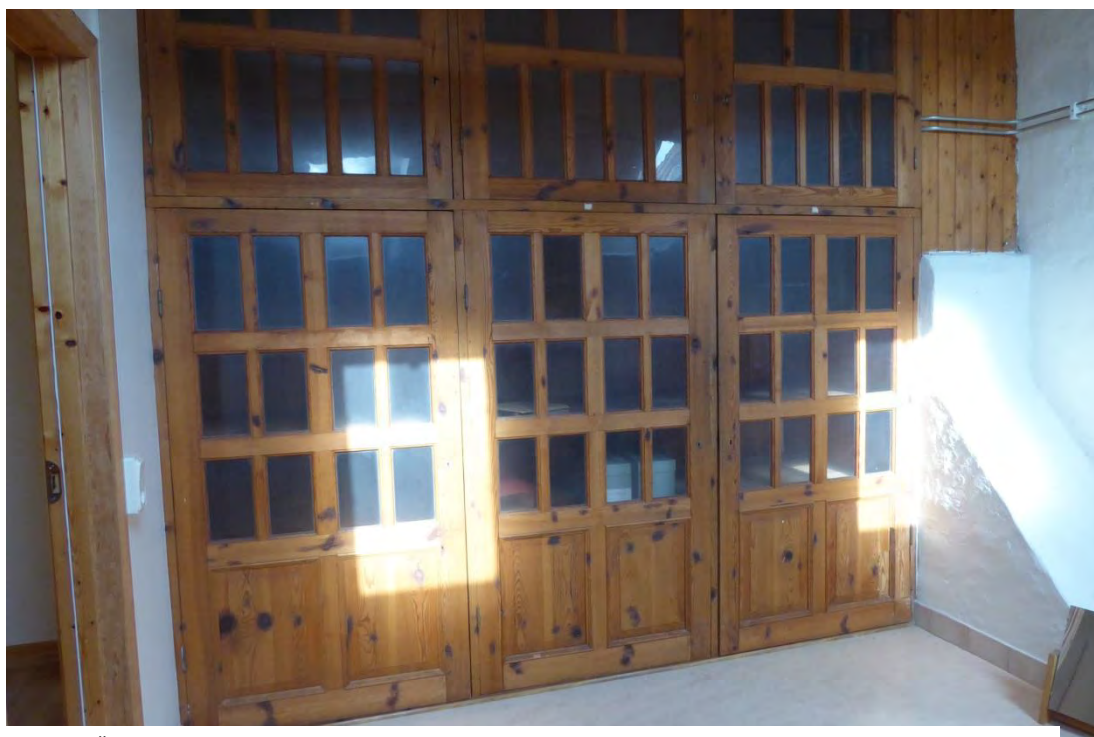
*Figur 10 Över: Ett av de två små rummen som bildats genom att sätta igen delar av entréhallen/vestibulen. Nedan: Platsbyggt skåp på vindsvåningen.*

- Att ta upp de sentida igensättningarna av sidopartierna i Kyrkskolans entréhall skulle ha mycket positiva effekter på det kulturhistoriska värdet samt på ljusinsläppet i lokalen. Det kommer även öka förståelsen för hur rummet ursprungligen var planerat. Förutom de höga enluftsfnstren kommer då också takets stuckatur och golvfrisen fram.
