**Fastighetsuppgifter**

**MÖLNDAL  
GRÖNKÅLEN 1**

**Lantbruksgatan 6  
431 47 Mölndal**

**Besiktningsuppgifter**

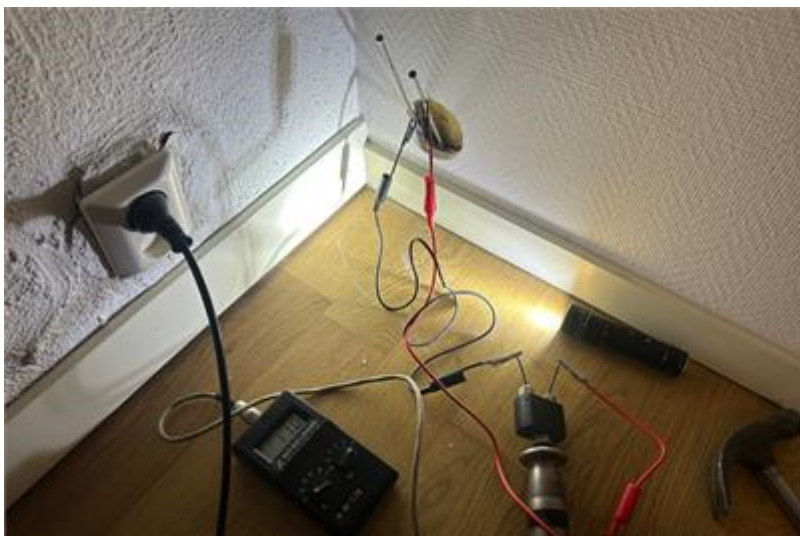
Ett provhål togs upp i den utreglade ytterväggen och i syllen uppmättes fuktkvoten till ca 11 %. Vidare togs ett provhål upp i den uppreglade golvkonstruktionen i en garderob och i en golvregel låg fuktkvoten på ca 17-18 %. I källaren upplevdes en avvikande lukt.

Vid kontroll av konstruktion uppmättes fuktkvot över kritiskt gränsvärde samt avvikande lukt.

Därför rekommenderar vi att denna besiktning kompletteras med en fördjupad teknisk undersökning av husets grundkonstruktioner.

Inför den bör man undersöka möjligheten till att ta upp någon form av lucka så att krypgrunden går att kontrollera.
