# Överlåtelsebesiktning

| <b>Fastighetsbeteckning</b> | Habo Furusjö 1:9 | <b>Fastighetsägare</b> | Roger Lundberg & Charlott Lundberg |
| <b>Adress</b> | Strandvägen 14 A - B<br>(Annexet/vandrarhem) | <b>Besiktningdag</b> | 2021-11-22 |

# Utlåtande över överlåtelsebesiktning

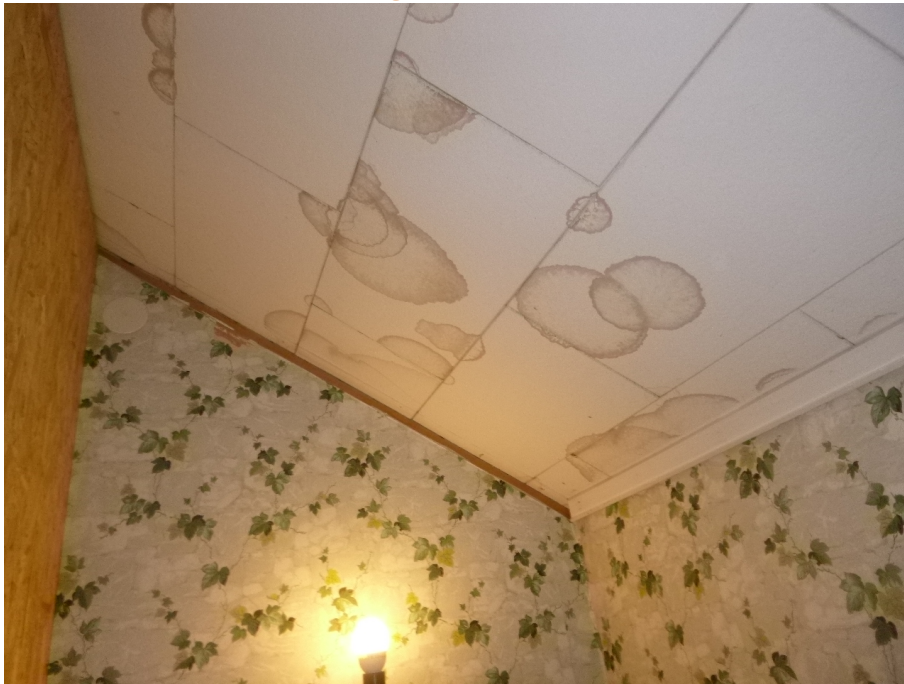
Tidigare skador: Fuktgenomslag har inträffat från tak på några platser med missfärgning på innertak på övervåning.

| Hall/allrum | <ul style="list-style-type: none"> <li>Fuktfäckar i takskivor ovan trapp och intill takfönster. Inga förhöjda fuktvärden kunde uppmätas.</li> </ul> |

Fuktgenomslag från tak, övre plan.

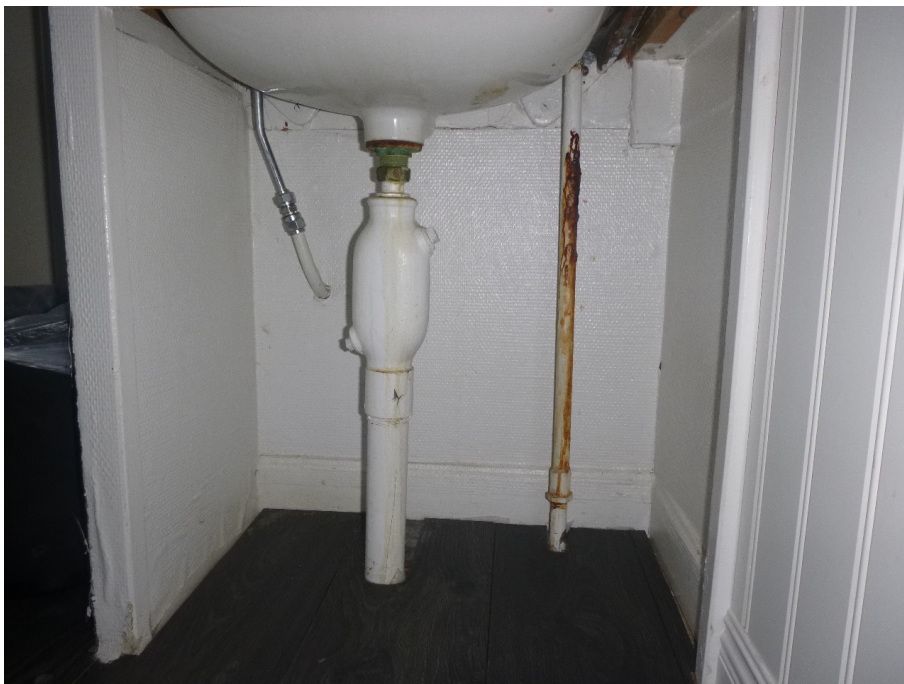
| Utvändigt | |
|---|---|
| Allmänt | <ul style="list-style-type: none"> <li>Handfat finns installerat i varje rum, fuktsäker golvbeklädnad finns ej under dessa. Se riskanalys.</li> <li>Ytliga rostanvisningar noterades på vattenledningar/avloppsstam i flera utrymmen.</li> </ul> |

En beklädnad av äldre standard i ett våtutrymme eller bristfälligt tätskikt i utrymmen med vatteninstallationer utgör en risk för vattenskador. Fukt kan tränga in i bakom-eller underliggande konstruktioner med mikrobiell aktivitet som följd.

Avsaknad av fuktsäker golvbeklädnad under handfat samt rostanvisning på vattenledning.
