# Överlåtelsebesiktning

| <b>Fastighetsbeteckning</b> | Habo Furusjö 1:9 | <b>Fastighetsägare</b> | Roger Lundberg &<br>Charlott Lundberg |
| <b>Adress</b> | Strandvägen 14 A - B<br>(Huvudbyggnaden<br>Sjöhaga Pensionat) | <b>Besiktningdag</b> | 2021-11-22 |

# Utlåtande över överlåtelsebesiktning

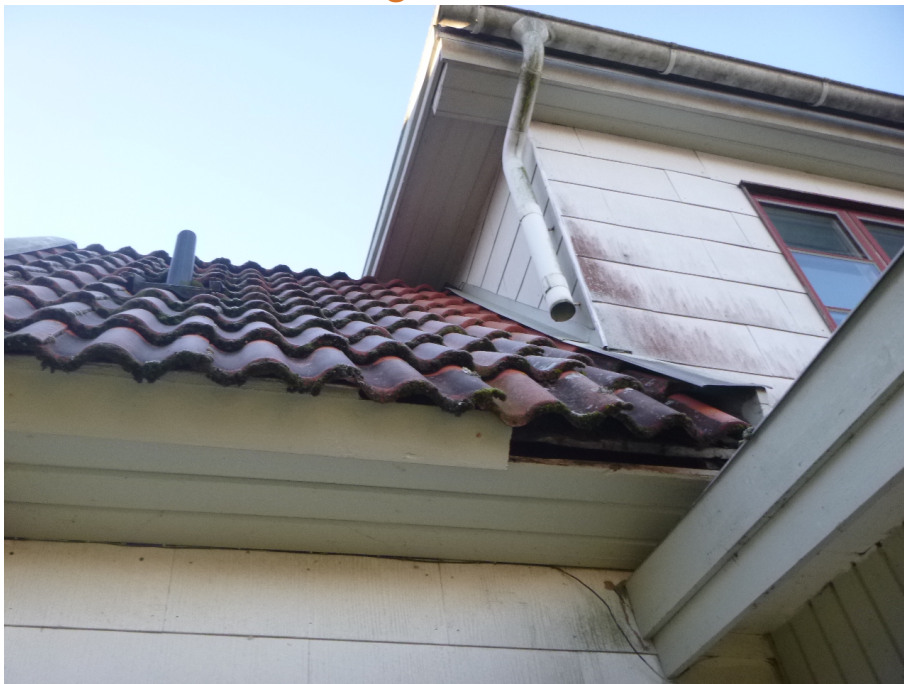
| Utvändigt | |
|---|---|
| <b>Rännor/stuprör</b> | <ul style="list-style-type: none"><li>Läckageanvisningar förekommer i hängrännor.</li><li>Hängränna och anslutande stuprör saknas intill köksentré.</li><li>Dagvatten släpps intill husgrund och avleds ej.</li></ul> |

| <b>Yttertak</b> | <ul style="list-style-type: none"> <li>Rötskador i vindskivor på några platser.</li> <li>Del av takfotsbräda saknas intill köksentré.</li> <li>Plåthuv runt avloppsavluftning ej nedvikt i rör.</li> <li>Moss-påväxt i mindre omfattning.</li> <li>Äldre papptak på tillbyggnad, blåsor förekommer.</li> </ul> |

Avsaknad av stuprör och del av takfotsbräda intill köksentré.
