# Överlåtelsebesiktning

| <b>Fastighetsbeteckning</b> | Habo Furusjö 1:9 | <b>Fastighetsägare</b> | Roger Lundberg &<br>Charlott Lundberg |
| <b>Adress</b> | Strandvägen 14 A - B<br>(Sidobyggnad) | <b>Besiktningdag</b> | 2021-11-22 |

# Utlåtande över överlåtelsebesiktning

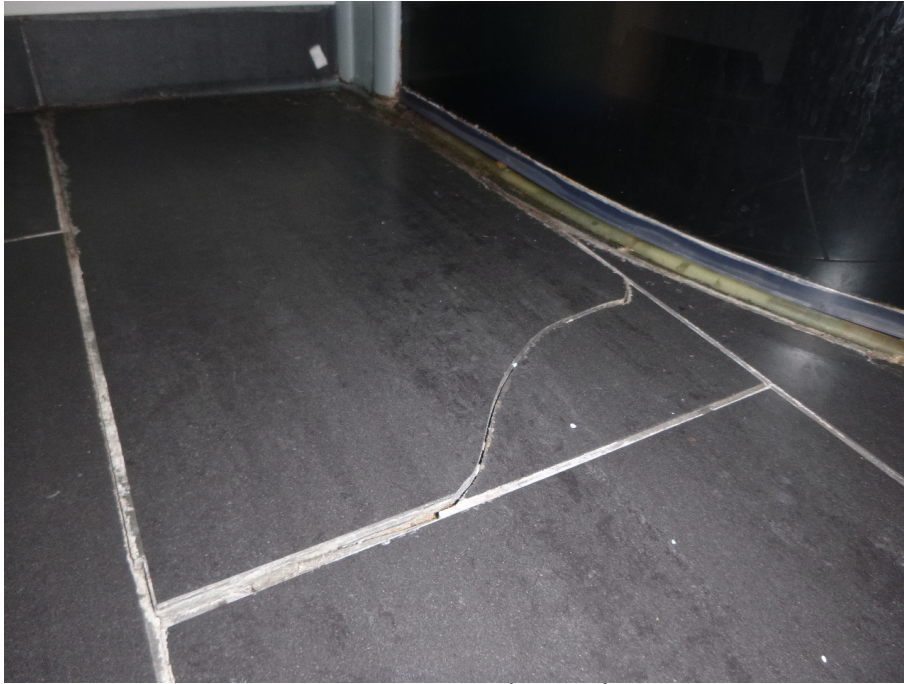
- Klinker ovan träbjälklag, sprickor förekommer i några klinkerplattor samt fogar i golv.
- Fuktindikering har genomförts stickprovsmässigt utan att några onormala fuktvärden noterats.

Sprickbildning i klinker på golv i våtrum.
