**Fastighetsuppgifter**

Krokslätt 37:4

Varbergsgatan 11

Byggnadsbeskrivning  
2-plans friliggande villa med inredd vind

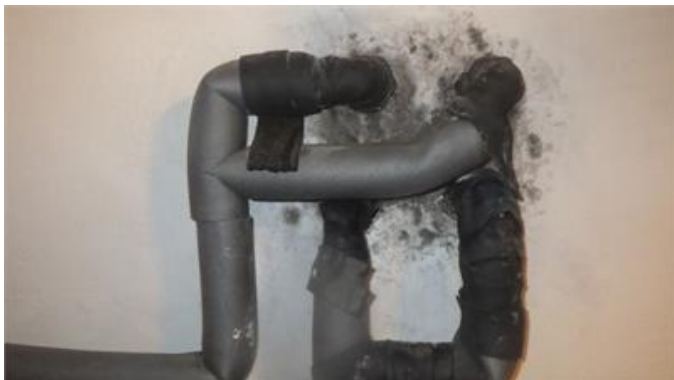
| Besiktningsresultat | | | | | |
|---|---|---|---|---|---|
| | | X | | | Det noterades missfärgningar på källarväggen runt inkommande rör från bergvärmen. |

Missfärgning på källarvägg runt rör till bergvärmen

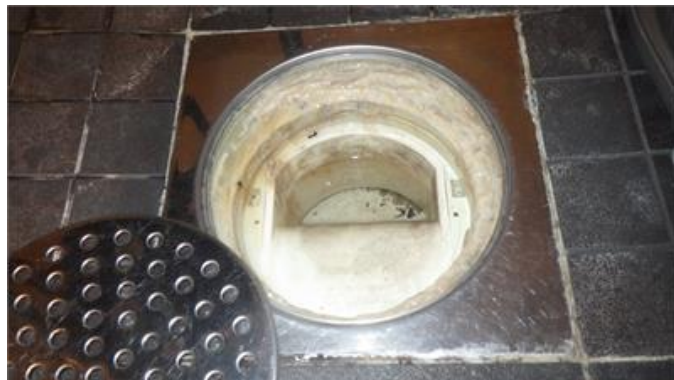
**Våtrum:** I våtutrymmen skall golv- och väggytor ha vattentäta skikt. När det saknas, är av äldre modell eller om det har brister i dess funktion, finns det en risk att fukt kan tränga in i bakomvarande konstruktioner och orsaka skador som kan påverka byggnaden och dess inomhusklimat negativt. Skador i bakom/omkringliggande konstruktioner kan ej uteslutas.

Golvbrunn utan synlig brunnsmanschett

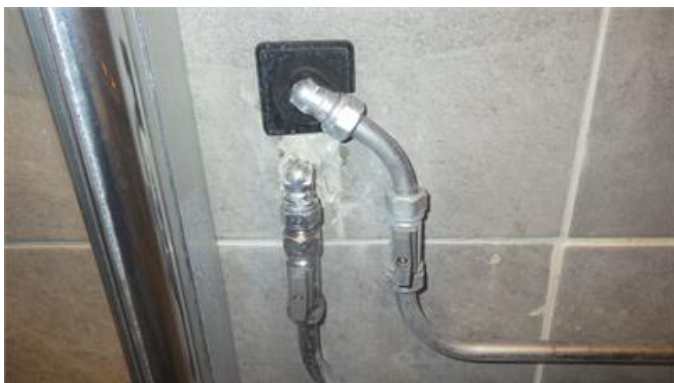
Rörgenomföringar i golv/vägg förekommer, vilket ökar risken för skador i underliggande konstruktioner vid ett läckage.

Rör genomföring i duschutrymme

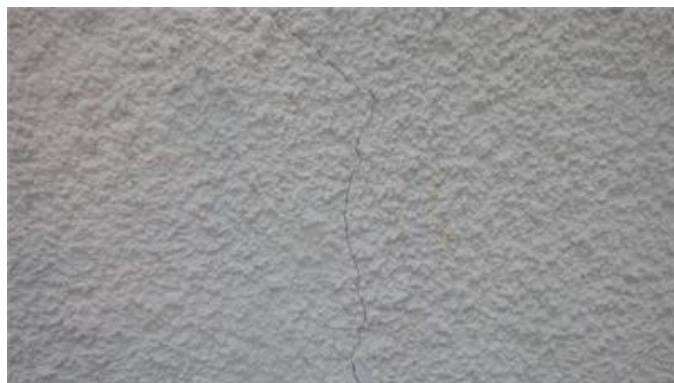
| Besiktningsresultat | | | | | |
|---|---|---|---|---|---|
| Fasad | | | x | | Det förekommer sprickor och putssläpp i fasaden. Vår rekommendation är att en fackman kontaktas för bedömning och eventuella åtgärder. |

Spricka i fasadputs
