REDOGÖRELSE FÖR GEOTEKNISK-GEOHYDROLOGISK UNDERSÖKNING  
VID ELDSLÖSA I MJÖLBY KOMMUN

Stockholm den 5 september 1977

K-KONSULT  
Geoteknik

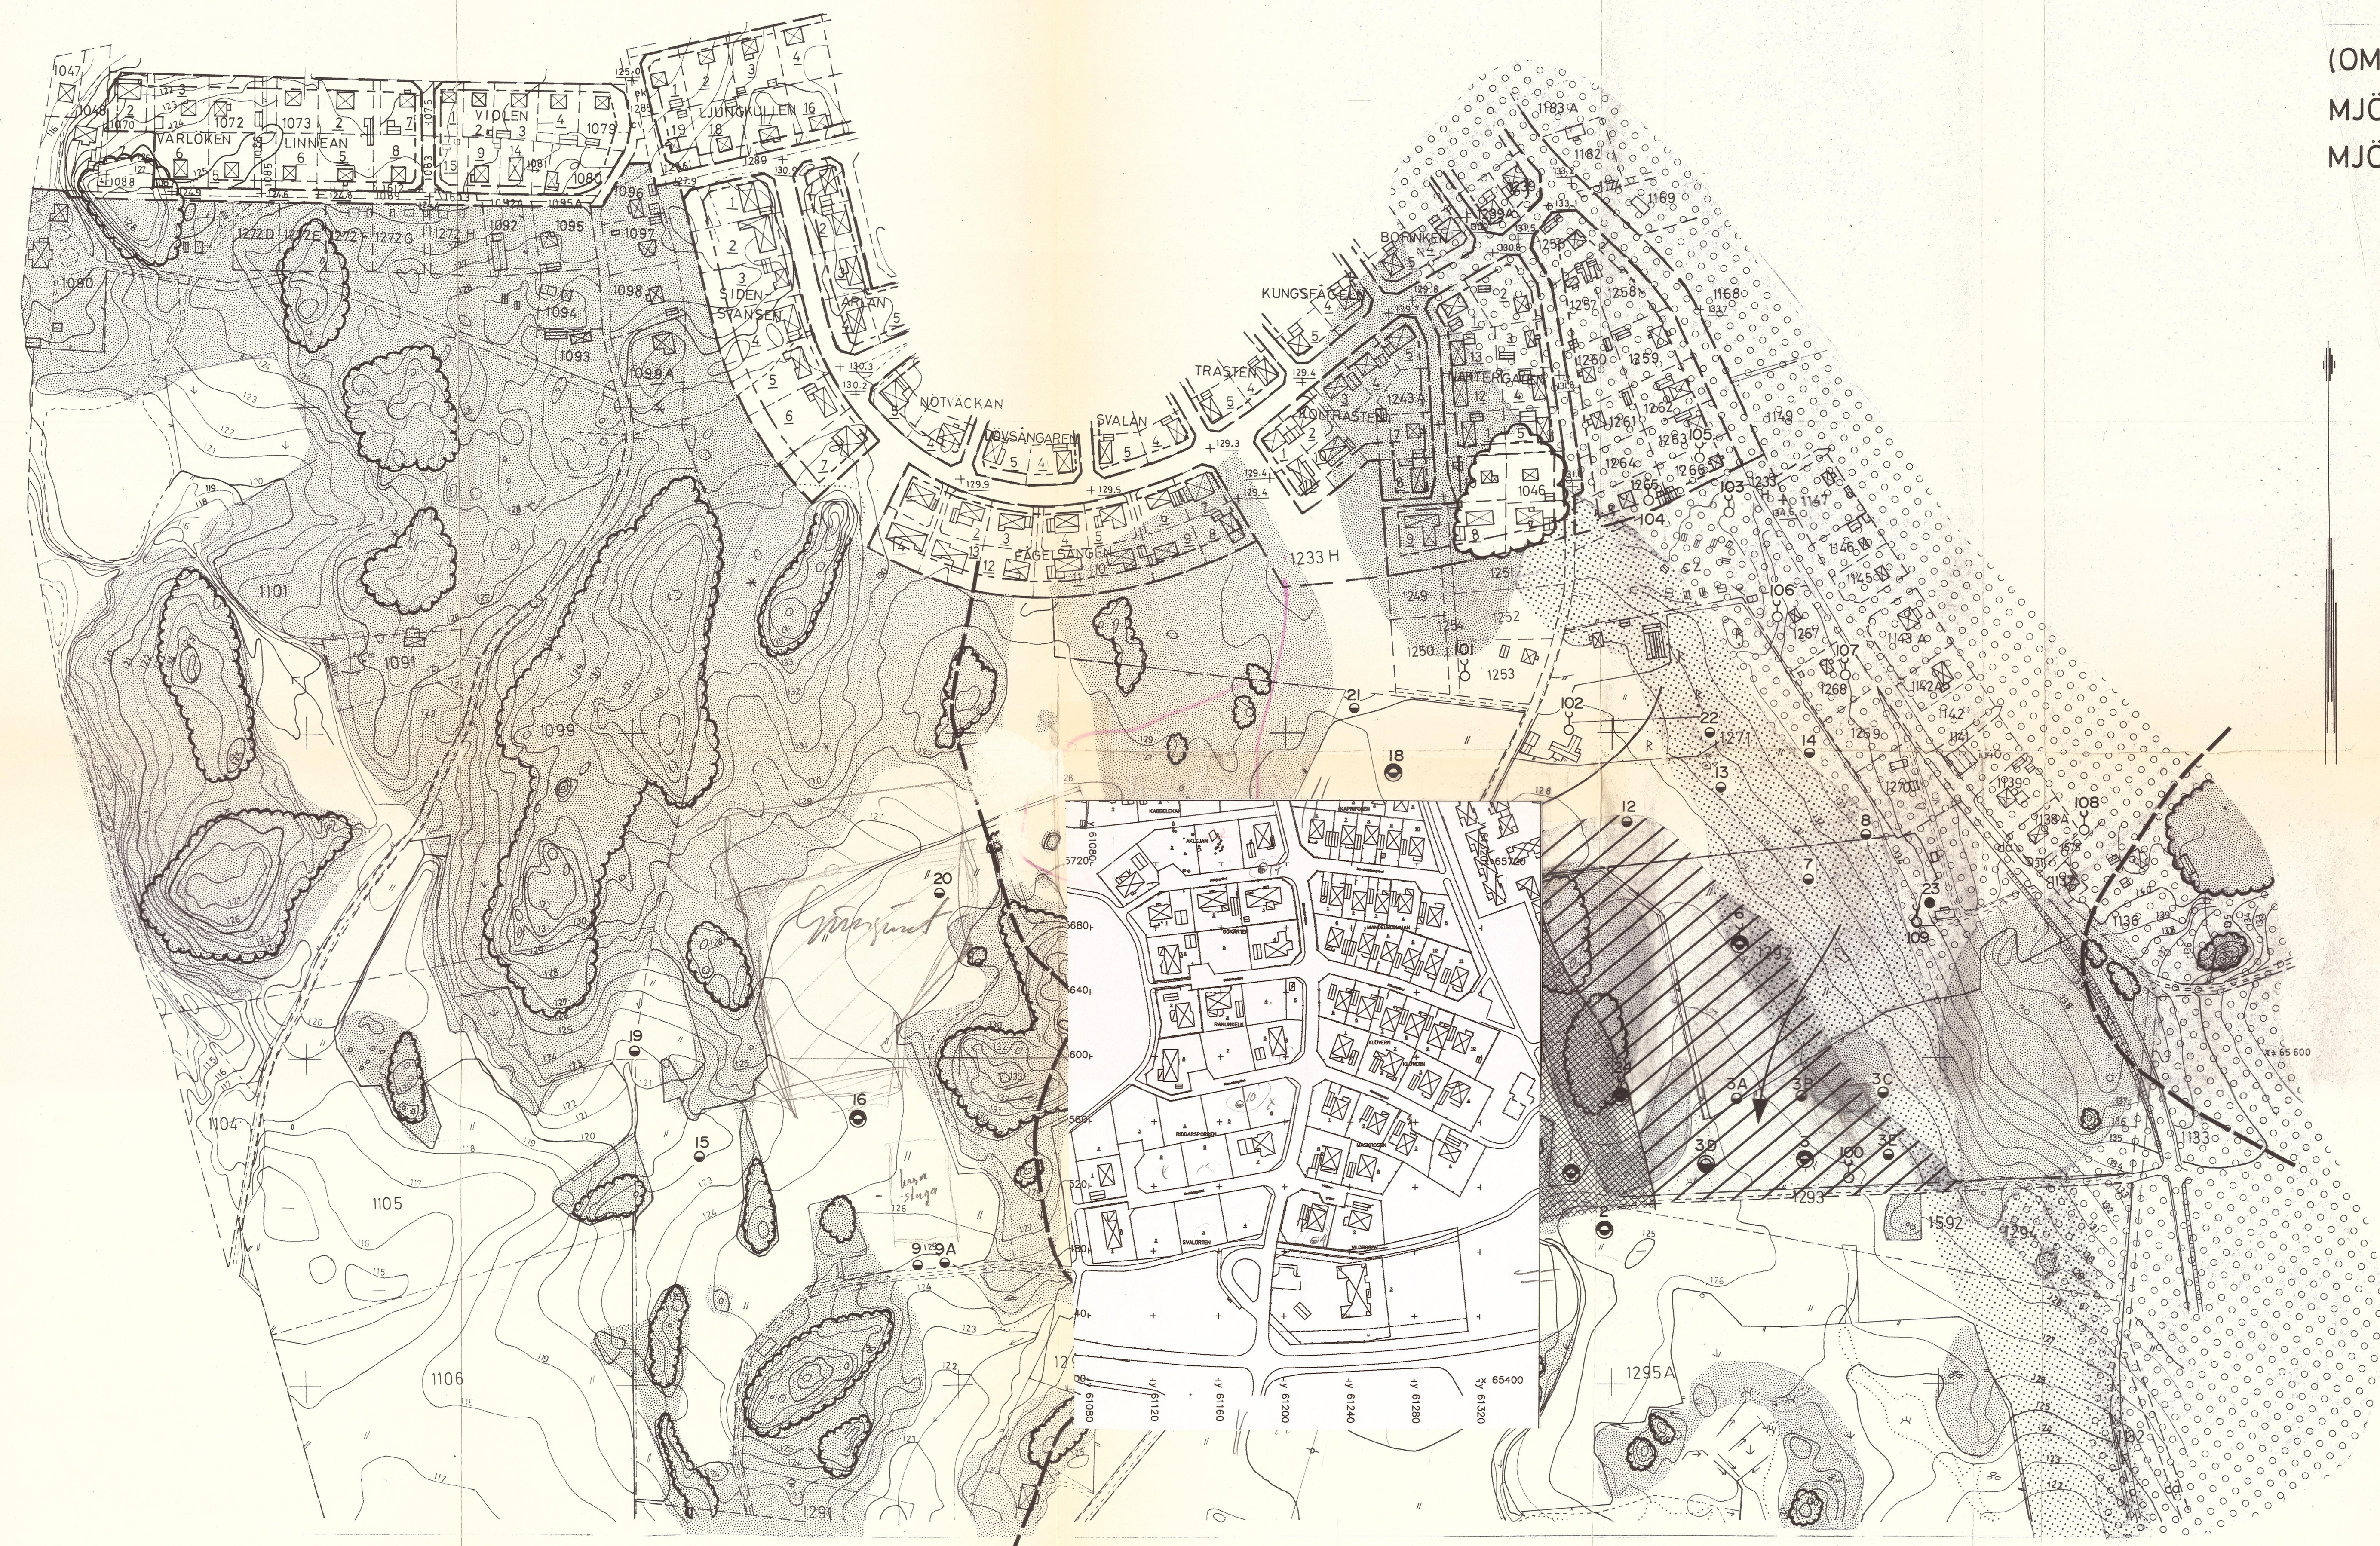
Inom områdets sydöstra del vid borrhålen nr 3, 3A, 3D ligger markytan med all sannolikhet under grundvattennivån såsom den kan uppmätas i lagren under de täta lerskikten. Denna del är också tidvis vattensjuk. Vi vill rekommendera en uppfyllnad till nivå ca +127 m så att markytan kommer över grundvattennivån. Detta är möjligt med hänsyn till stabilitet och sättningar men bör utföras minst 1 år före byggnadsarbetena. enligt anvisningar i Mark AMA beträffande val av fyllnadsmassor och maskiner för packning.

Med undantag för på ritning nr Ge 1 angivna områden (jfr nedan) kan husen förses med källarvåning, om avloppsförhållandena medger dränering av ytvatten.

För att i framtiden minska riskerna för förorening av Vinterkällan vill vi föreslå att någon bebyggelse ej planeras inom på ritning nr Ge 1 markerat område närmast Vinterkällan och att inte heller ledningar anläggs här. Inom markerad zon utanför bör endast källarlösa hus byggas och ledningarna bör ligga så nära markytan som möjligt.

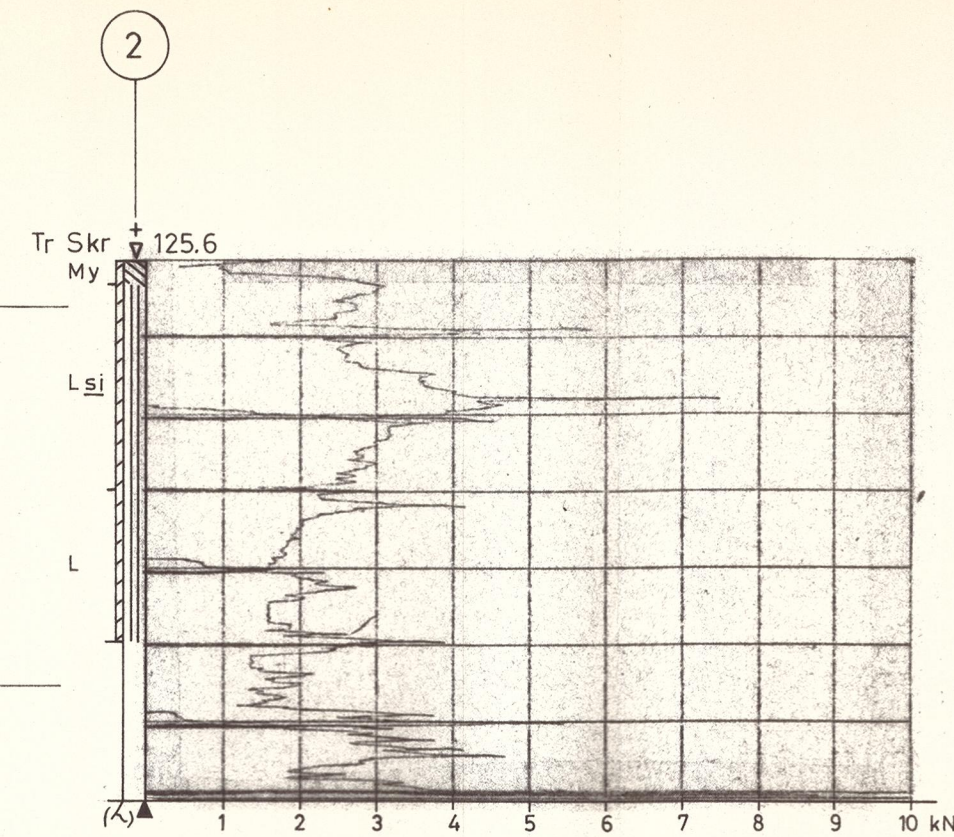
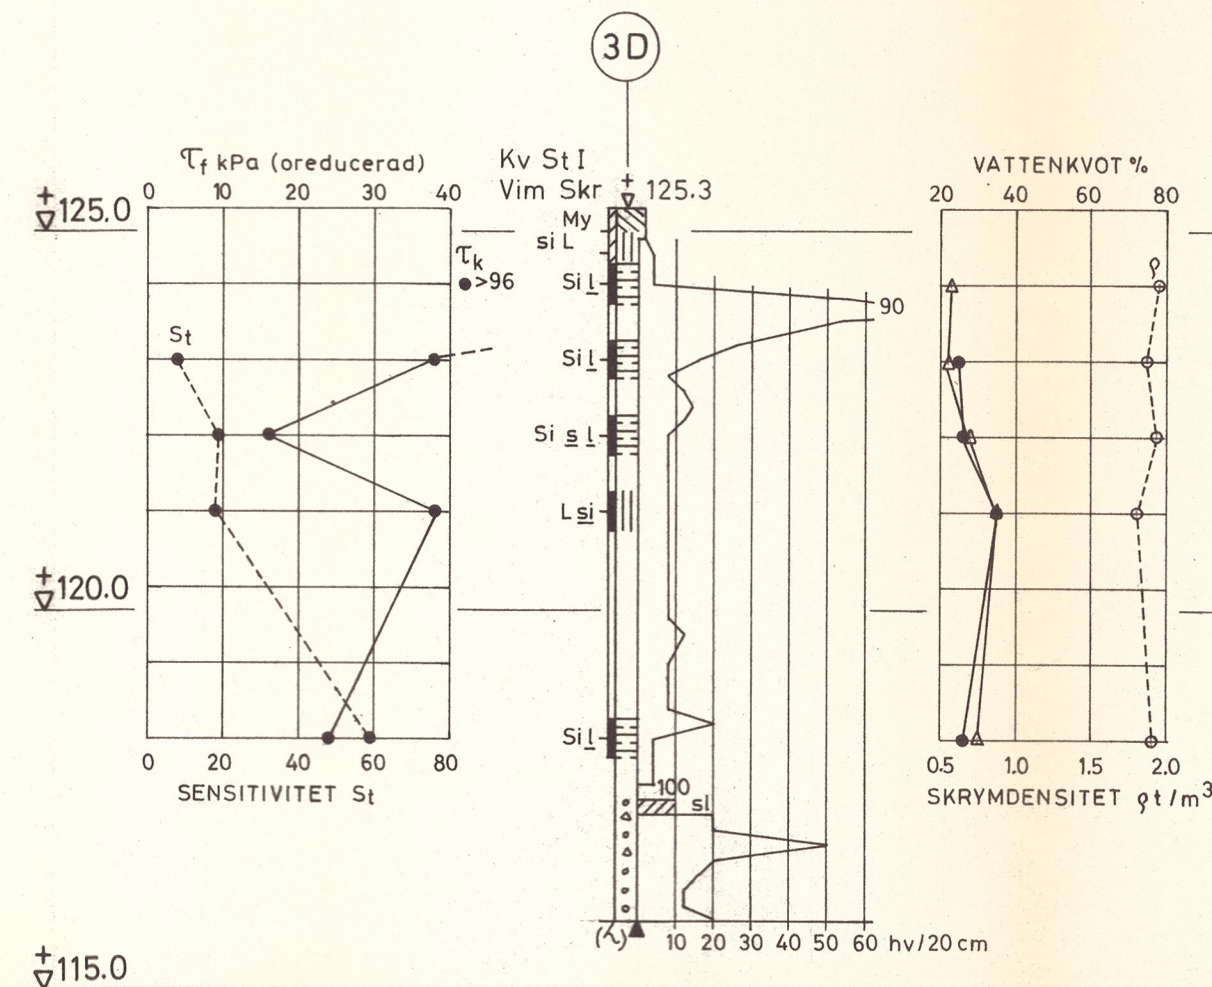
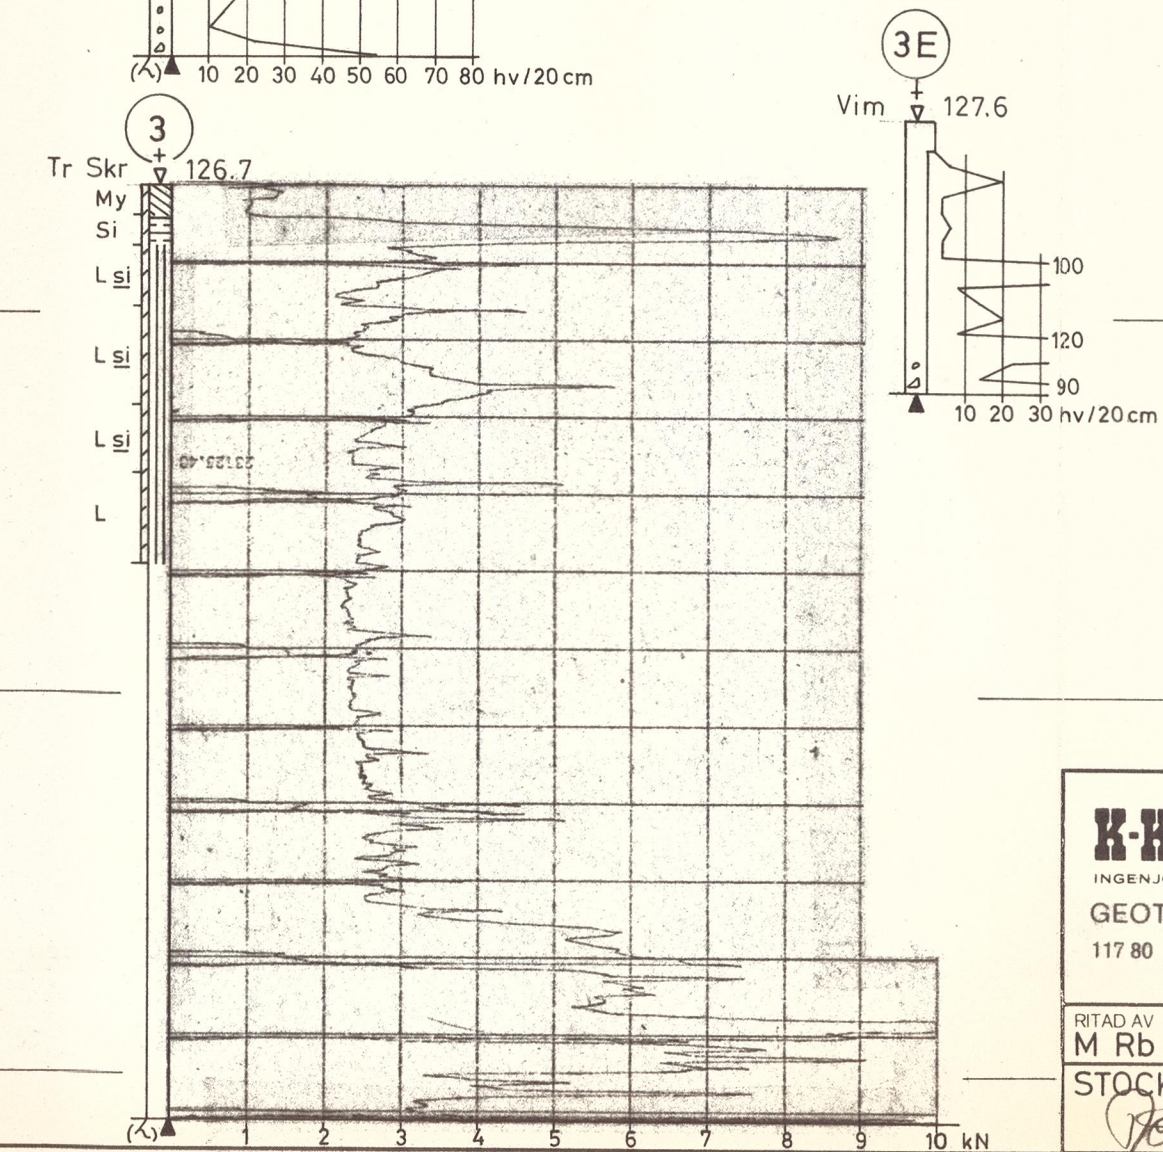
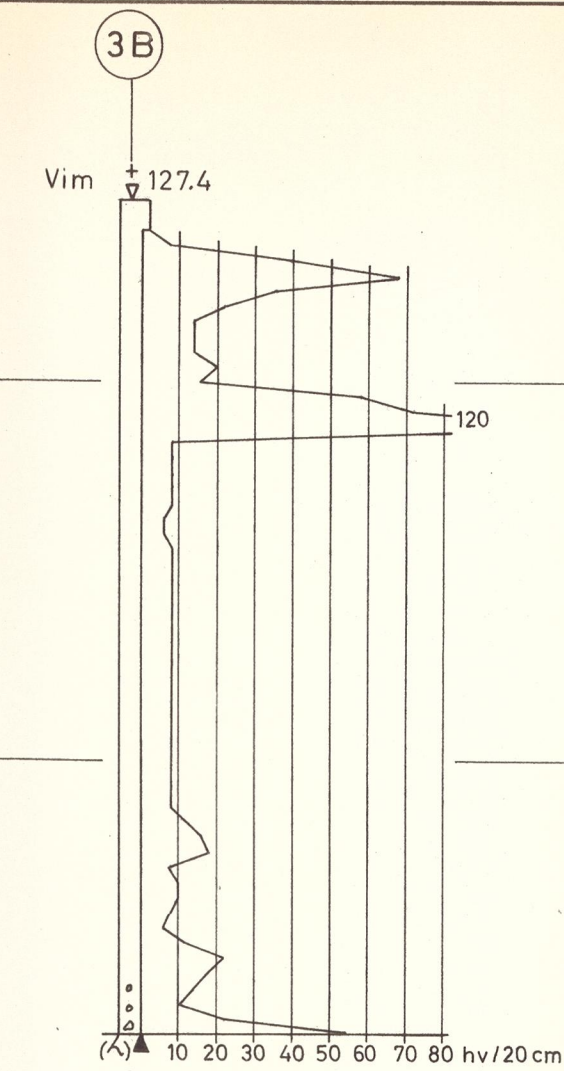
| FORETAGSNR | RITNINGSNR | Ge 2 | | REV |

Huvuddelen av aktuellt område utgörs i ytan av finkorniga sedimentära avlagringar med lera och silt, som genomgående är fast lagrad. Några lösa lager har ej påträffats. Omkring borrhål nr 3 förekommer lösa lager i markytan men enligt sonderingen är jorden fast och av torrskorpekaraktär till fast botten. Enligt laboratorieundersökningen av ostörda prover är lerans skjuvhållfasthet 4 m under marken 38 kPa. Kännetecknande för lagerföljden är varvigheten med omväxlande siltiga och mera leriga lager som kan vara några meter tjocka. I den östra delen, borrhålen nr 6, 7, 8, 18, 21 förekommer närmast markytan fast lagrad grovsilt (finmo), som är utsvallad från sandområdet i nordost och överlagrar lera, men även denna är fast lagrad. Mäktigheten av de sedimentära avlagringarna varierar i utförda borrhål mellan 1,3 m (borrhål nr 9) och 10,7 m (borrhål nr 10).
