# Besiktningsprotokoll

| Fastighetsadress:<br>Järnvägsgratan 3 | |

| Besiktningsdatum:<br>2025-05-08 | Protokollnummer:<br>68976627 |

### Byggnadsbeskrivning Bostadsbyggnad

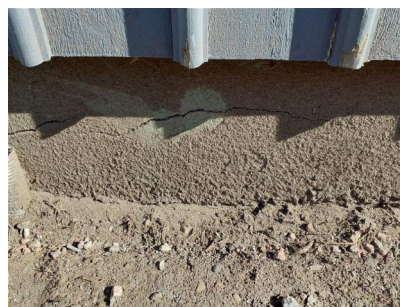
Sprickor finns i sockel.

Detta kan leda till fukt- och frysskador i konstruktionen.

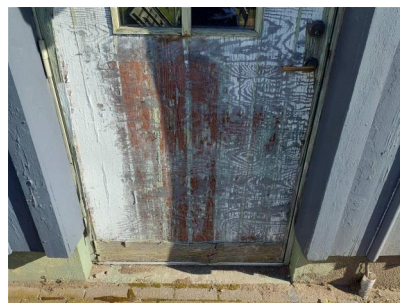
Dörr är i behov av målning/underhåll/byte.

Dörrar där målningsbehov finns riskerar att få fukt- och rötskador på grund av sämre vattenavvisande förmåga.

För att öka livslängden på dörr rekommenderas målning och underhåll.

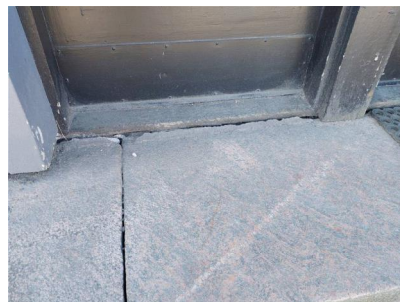
Tröskelbleck saknas under dörr.

Avsaknad av tröskelbleck medför att det finns risk för att vatten kan rinna in och orsaka fuktskador på tröskel och/eller i kringliggande vägg och bjälklag.

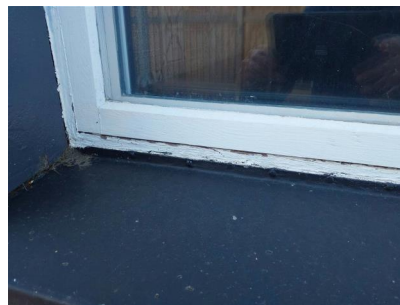
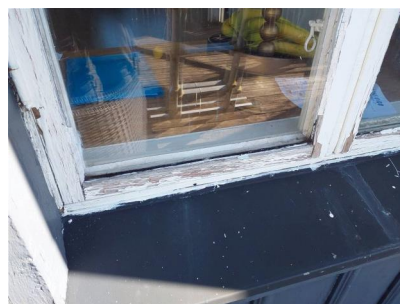
Fönster är i behov av målning/underhåll.

Fönsterbågar och fönsterkarmar där målningsbehov finns riskerar att få fukt- och rötskador på grund av sämre vattenavvisande förmåga.

För att öka livslängden på fönster rekommenderas målning och underhåll.

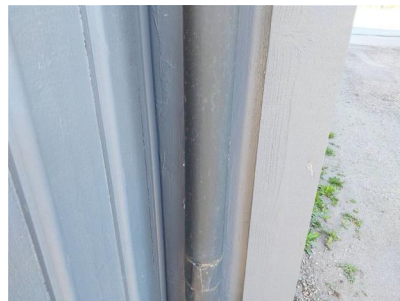
Fals på stuprör vänd mot fasad.

Falsen på stuprören kan med fördel vändas ut från fasaden för att lättare se om röret blivit skadat efter vinterns påfrestningar samt för att undvika skador på fasad vid ett eventuellt läckage.

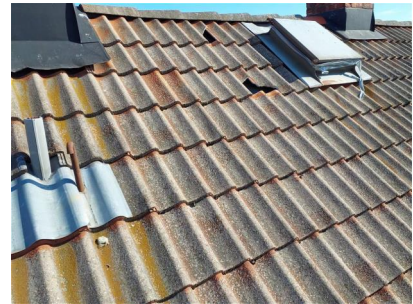
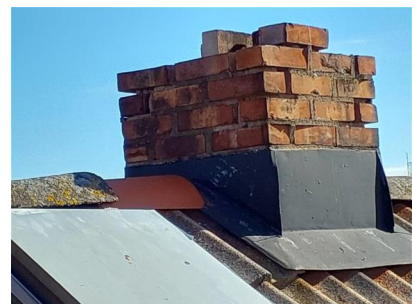
Yttertaket är äldre och i behov av renovering.

Taket är äldre och har passerat tiden för sin tekniska livslängd. Renovering av yttertaket rekommenderas. Kontakta en takentreprenör för en renovering. I samband med renoveringen bör omkringliggande konstruktioner kontrolleras för att upptäcka eventuella följdskador.

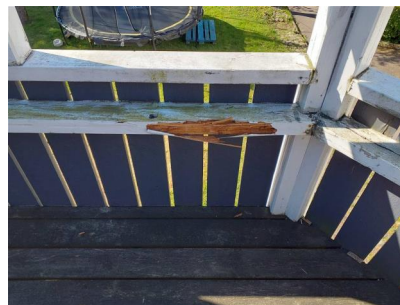
Balkongräcke har mindre rötskador.

Mindre rötskador finns i balkongräcke.

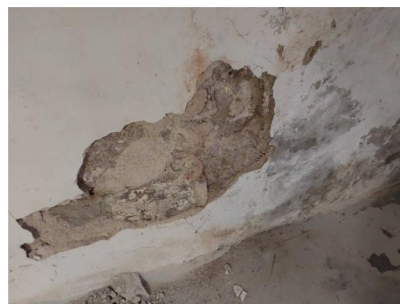
Puts- och färgsläpp finns på källarväggar.

Puts- och färg som släppt från underlaget invändigt på källarytterväggarna är ett tecken på att källarens utvändiga fuktskydd inte fungerar tillfredsställande.

Byggnaden har en grundmur av granitblock med betongplattan gjuten invändigt vilket ifrågasätter effekten med en omdränering.

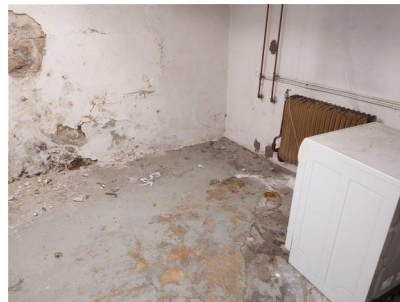
Våtutrymmet har äldre yt-/tätskikt.

Utrymmet är äldre och har passerat tiden för sin tekniska livslängd.

Renovering av utrymmet rekommenderas. Kontakta en behörig våtrumsentreprenör för en renovering. I samband med renoveringen bör omkringliggande konstruktioner kontrolleras för att upptäcka eventuella följdskador.
