# MILON 1

Munkbron 3, Stora Gråmunkegränd 11

**GAMLA STAN**

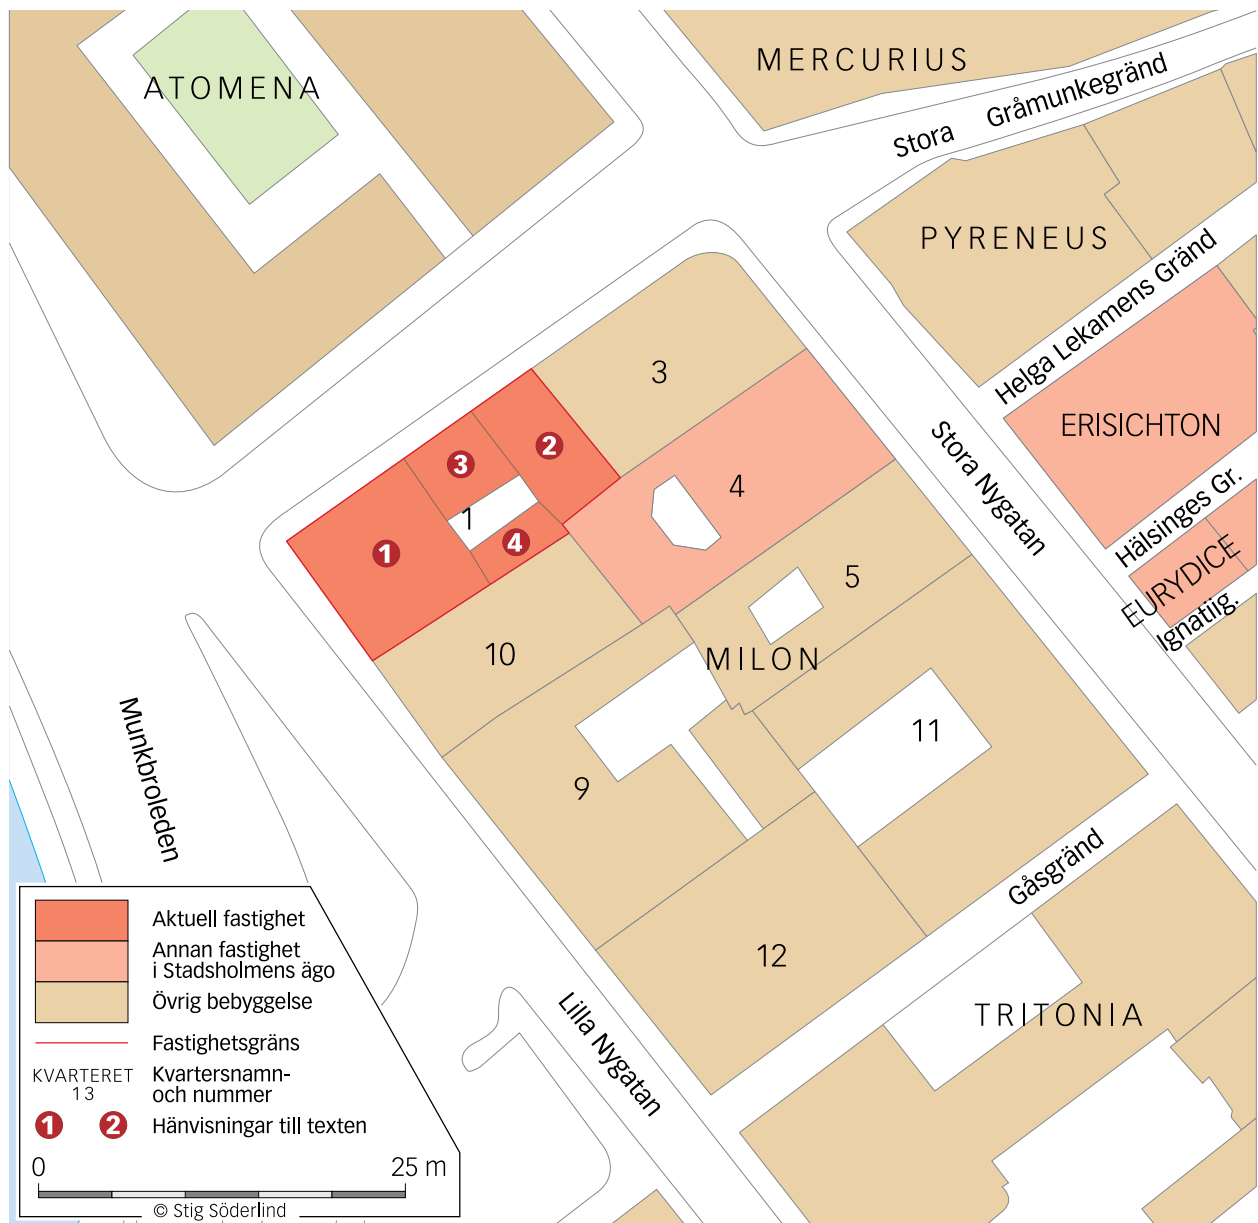
- ❶ PETER SCHALLERUS HUS
- ❷ DET MINDRE HUSET
- ❸ DEN NORRA FLYGELN
- ❹ DEN SÖDRA FLYGELN

En ny försäkring tecknades 1819 av byggningskamrer Olof Brogren. Då hade det mindre, östra huset byggts på till fyra våningars höjd, och båda husen fått stentrappor upp till vinden. Två stycken fyra våningar höga flyglar längs norra och södra fastighetsgränsen hade uppförts, vilket innebar att fastigheten fick sin nuvarande utbredning i plan på fyra sidor av en liten gård. Möjligen hade lägre längor funnits redan före 1819 men då påbyggts till

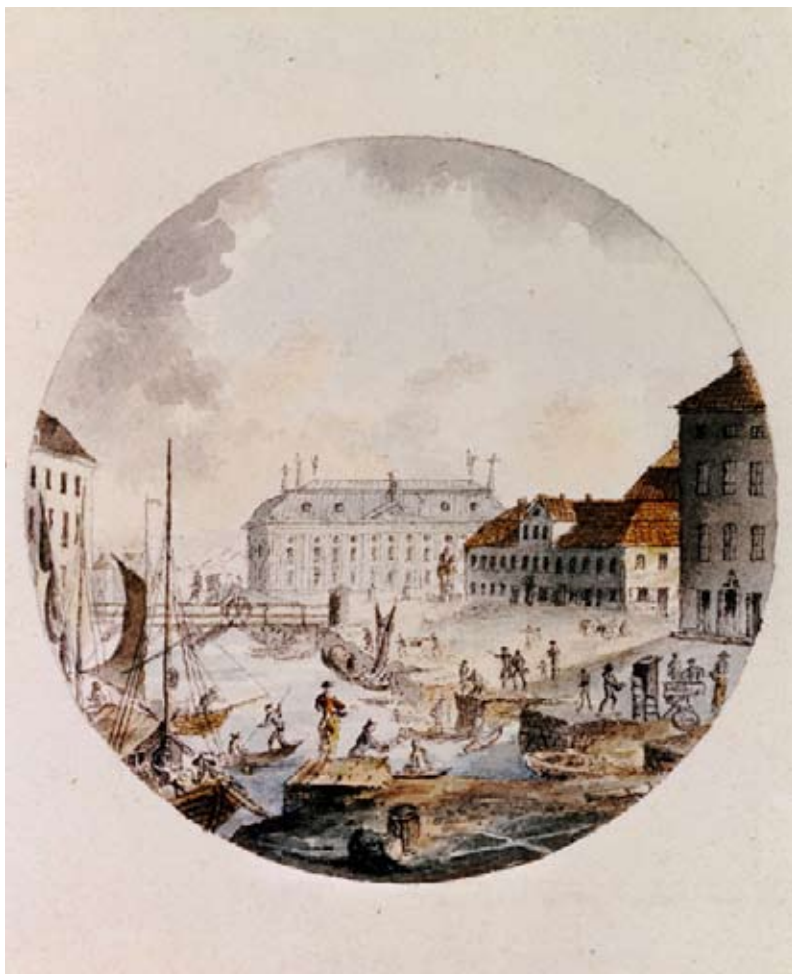
MILON 1 SKYMTAR LÄNGST TILL HÖGER I BILD  
MED SÄTERITAK MOT MUNKBRON. ETSNING AV  
J. P. CUMLIEN, FÖRE OMBYGGNADEN 1819.  
SSM 502620.

Till gårdsrummet ledde en välvd inkörsport. Från gården fanns trärappor upp till köken i det västra husets våningsplan. Detta bör ha inneburit att tjänstefolk och ägare kunde röra sig inom olika delar av huset utan att behöva mötas. Det västra huset hade säteritak.

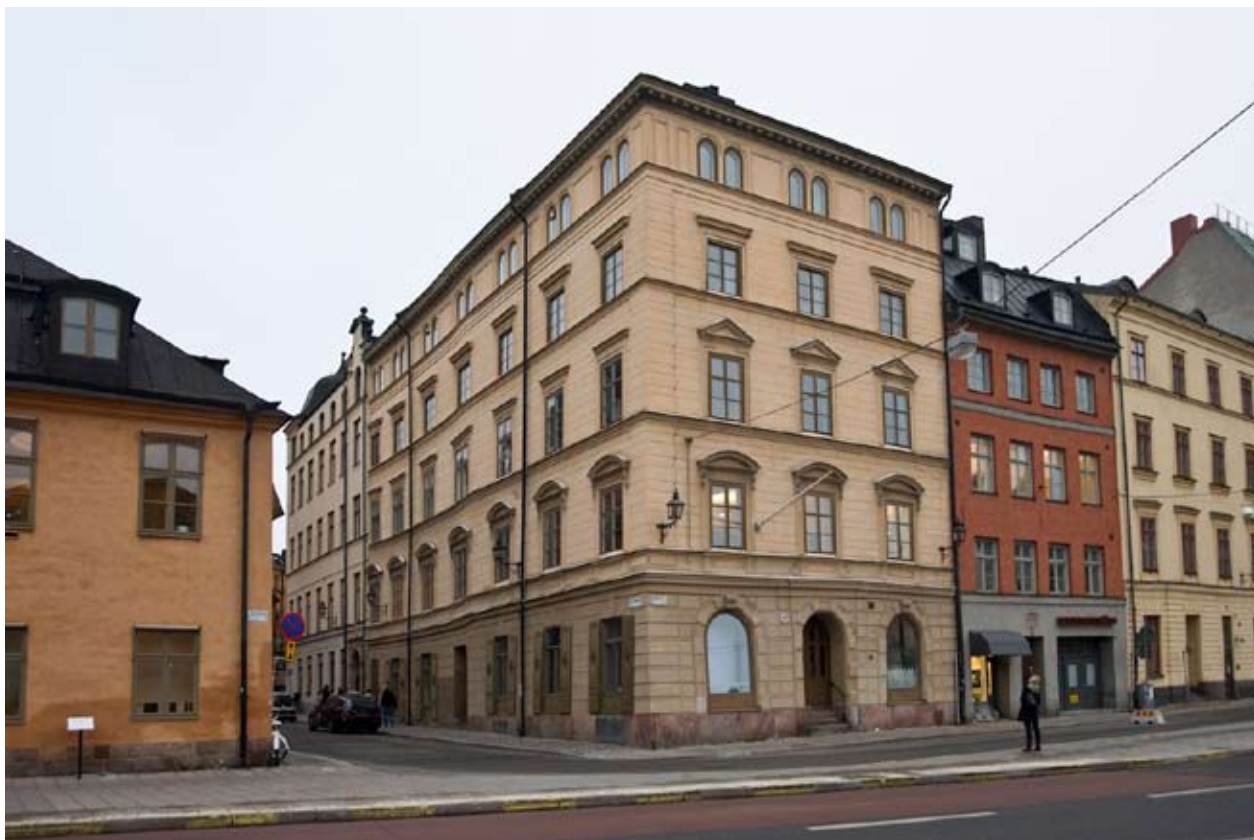
EXTERIÖREN PRÄGLAS AV EN RENOVERING OCH PÅBYGGNAD 1861 ENLIGT RITNINGAR AV J. F. ÅBOM. FASADERNA FICK ENLIGT TIDENS MODE EN PUTSDEKOR I NYRENÄSSANSSTIL. BYGGNADEN HAR GRUNDFÖRSTÄRKTS OCH SPÅREN AV SÄTTNINGAR SYNS I DEN "KNYCK" SOM FINNS I MITTEN AV FASADEN MOT STORA GRÄMUNKEGRÄND. FOTO: J. MALMBERG.

1960-talet då flera fönster byttes och stora delar av våning 1 trappa byggdes om och handikappanpassades. En grundförstärkning började diskuteras på grund av kraftiga sättningsskador. Under 1980-talet grundförstärktes och renoverades fastigheten. Byggnaden hade kraftiga sättningsskador. Vid renoveringen bevarades snickerier och kakelugnar. De paneler och dörrspeglar som varit plattklädda togs fram. Planlösningen behölls men för våtutrymmen tillkom nya mellanväggar inom befintliga rum. Renoveringen utfördes i samarbete med Stockholms stadsmuseum.

gränd präglas av 1860-talets renovering med putsad dekor i nyrenässansstil och en påbyggd attikavåning med parställda, rundbågiga fönsteröppningar. Bottenvåningen är rusticerad med tre stora rundbågiga öppningar åt väster varav den mellersta är portgångens entré. Mot gränden i norr har bottenvåningens fönsteröppningar skulpterade fönsterluckor. Dörrbladet till det östra trapphuset har på baksidan skulpterad dekor i samma stil som fönsterluckorna medan dörren till den före detta körporten är sentida. Ett fönster i norra fasaden har äldre bågar och beslag, övriga har bytts under 1900-talet. Mot gata och gränd har det plåtklädda taket enkelt fall ovan en oinredd hanbjälksvind.

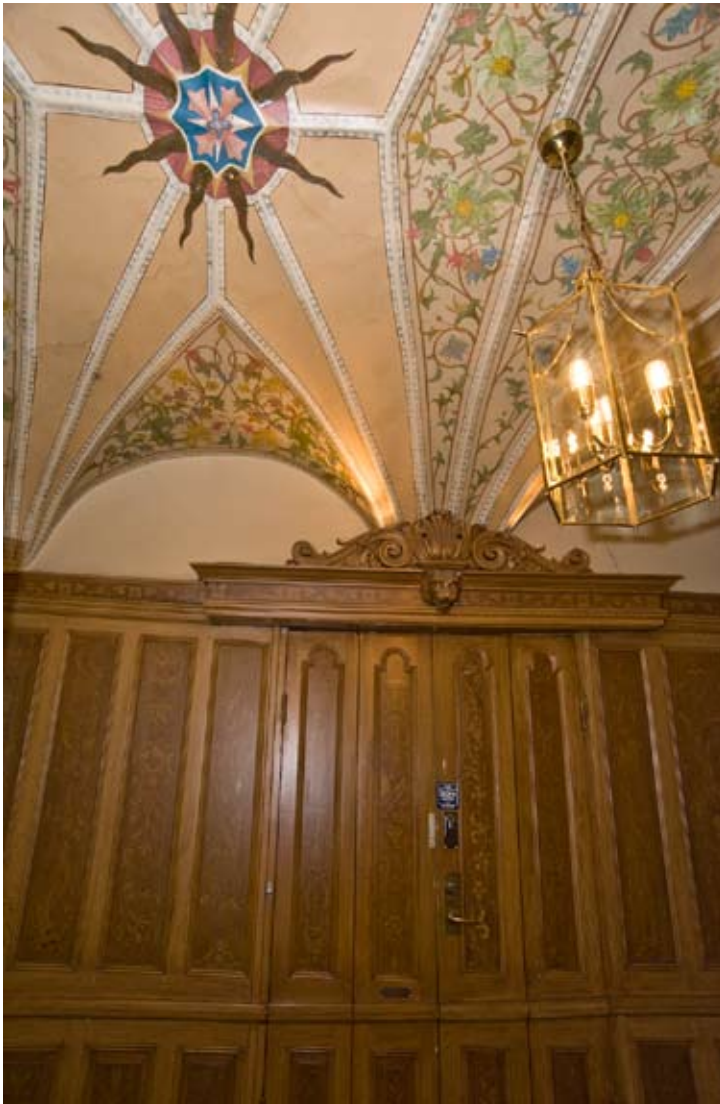
PORTGÅNGEN FICK EN HÖG TRÄPANEL OCH DE ÄLDRE VALVEN EN DEKORATIV MÅLNING VID 1861 ÅRS RENOVERING. FOTO: J. MALMBERG.

Fastighetens huvudentré mot Munkbron i väster har en portgång med äldre kryssvalv. Trapporna är av kalksten upp till attikavåningen. Vid renoveringen 1861 fick portgången en hög träpanel och valven en dekorativ bemålning. Samtidigt lades marmorgolv in vid entrén och på vilplanen i våning 1 och 2 trappor. Lägenhetsdörrarna är halvfranska pardörrar eller enkeldörrar. På fjärde våningen finns ett dörrblad

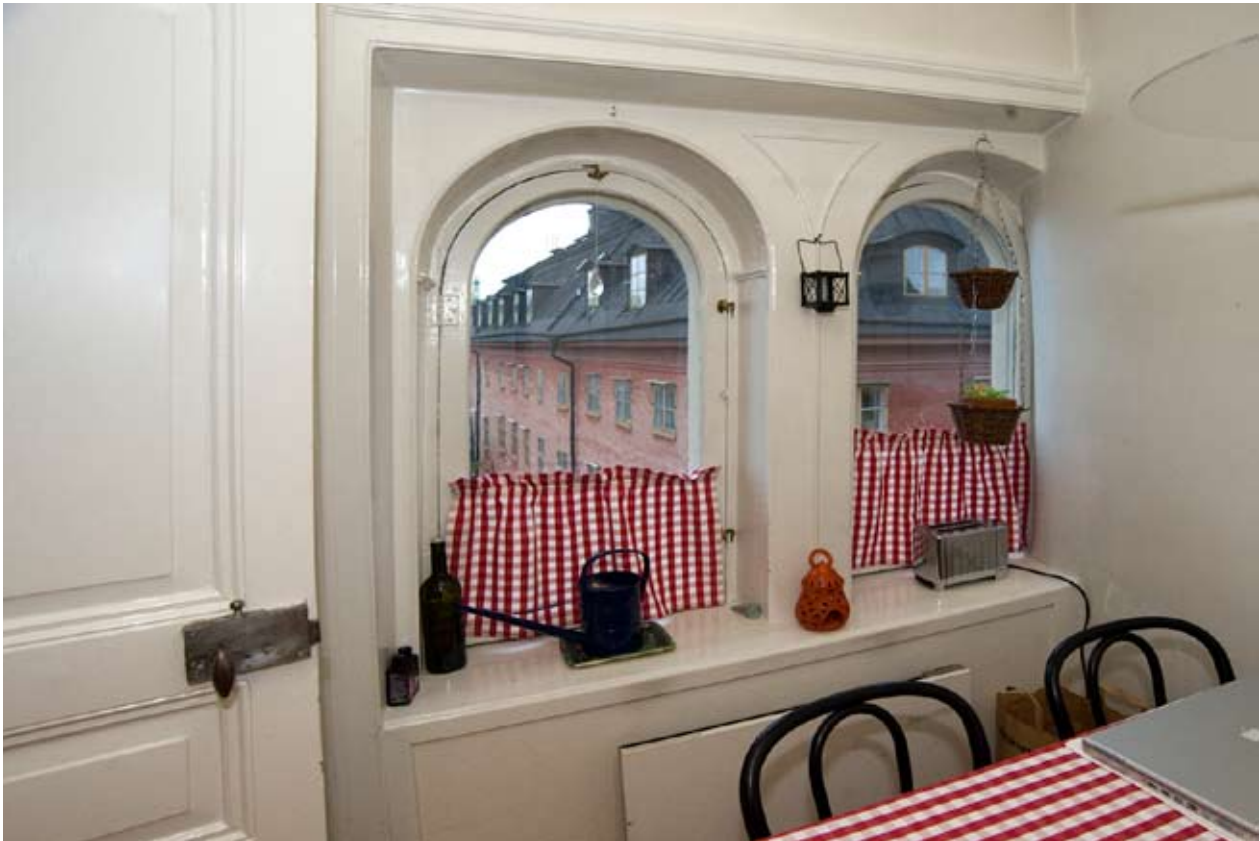
DEN ÖVERSTA VÅNINGEN BYGGDES PÅ 1861. I FLERA AV LÄGENHETERNA FINNS FAST INREDNING SEDAN UPPFÖRANDET.  
FOTO: J. MALMBERG.

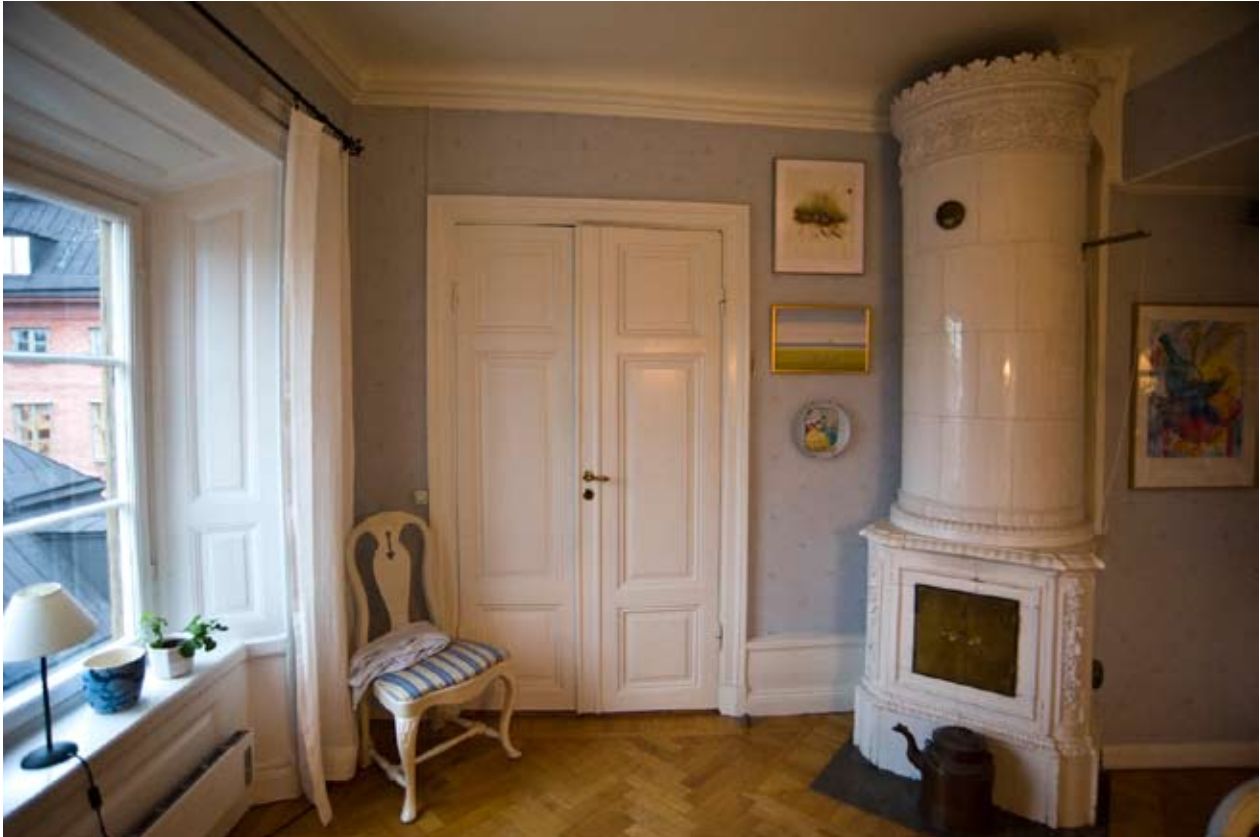
EN VÄLBEVARAD 1800-TALSINREDNING MED KAKELUGN, PARKETTGOLV, FÖNSTER- OCH DÖRRSNICKERIER SAMT TAKLIST.  
FOTO: J. MALMBERG.

kade, profilerade snickerier. 1800-talets inredning finns i form av taklister av stuck, paneler, foder, halvfranska dörrblad, parkettgolv och kakelugnar. De mer påkostade rummen har funnits i den västra och norra delen av fastigheten med fönster mot gata och gränd. I sydöst har kök och passager legat med fönster mot gården.
