# PHAETON 9

Trädgårdsgatan 7

**GAMLA STAN**

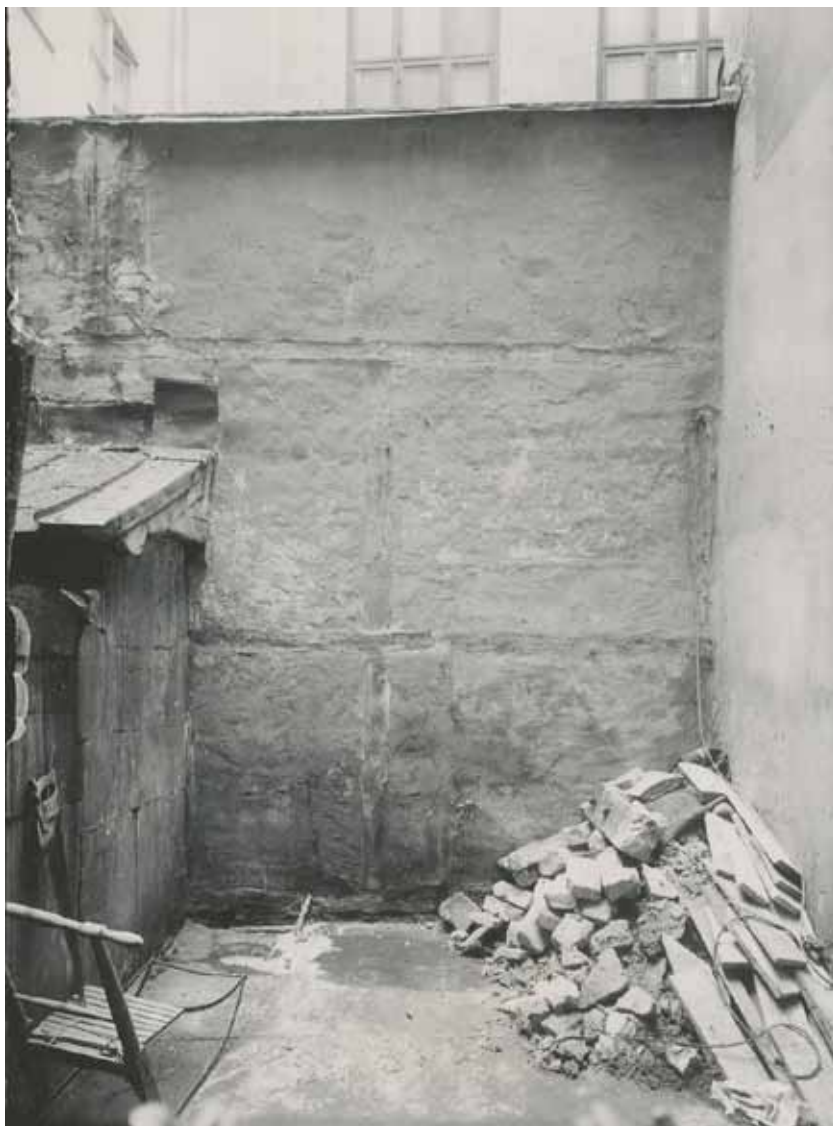
GÅRDSMUREN ÄR UPPFÖRD AV KORSVIRKE.  
FOTO: F. LARCKE 1940. SSM:S ARKIV F 26447.

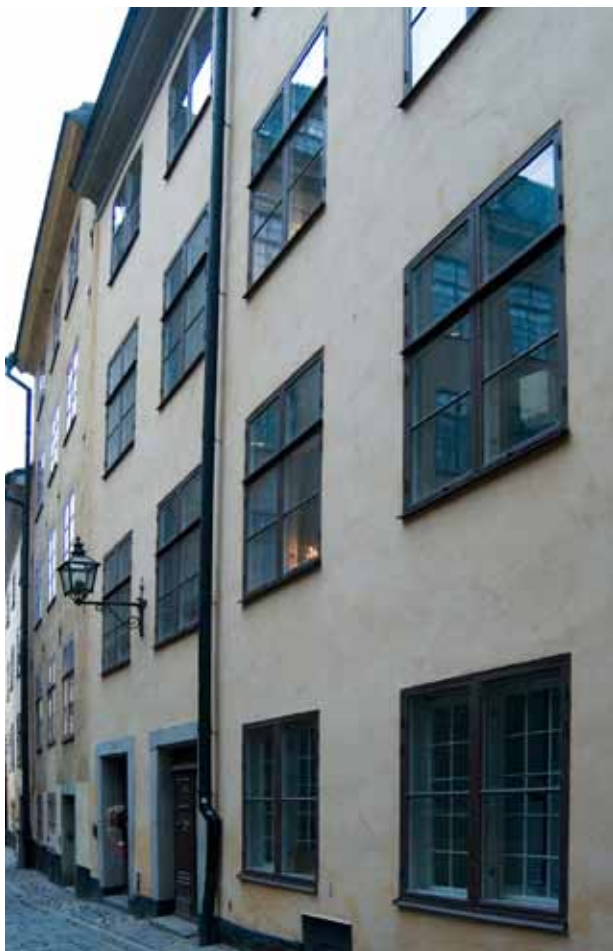
FASADEN MOT TRÄDGÅRDSGATAN ÄR SLÄTPUTSAD. I BOTTENVÅNINGEN FINNS TVÅ PORTAR MED SLÄTA STENOMFATTNINGAR FRÅN 1700-TALET. FOTO: J. MALMBERG.

Fastigheten är bebyggd med ett fyra våningar högt hus med brutet tak, inredd vind och en liten flygel inåt gården som innehåller trapphuset. Huset är fyra fönsteraxlar brett mot gatan och har i den östra delen två portar av 1700-tals typ med enkla stenomfattningar. Den fjärde våningen är något lägre än de övriga och har stickbågiga fönster. Fasaden är slätputsad och avfärgad gul med fönster i fasadlivet. Taket är täckt med plåt och har kupor. Gården är asfalterad. Källaren är välvd och har murar av gråsten och tegel.

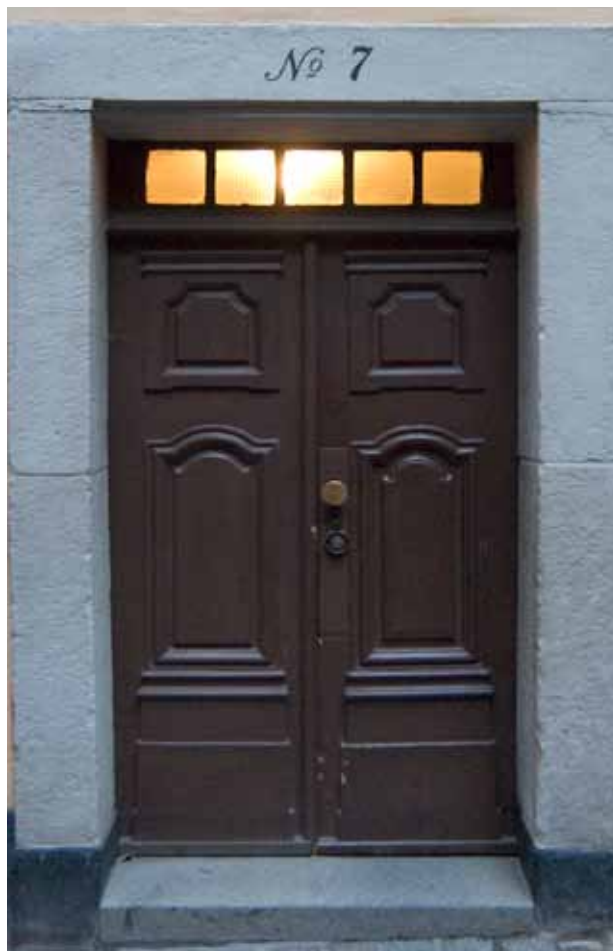
PORTEN HAR EN ENKEL STENOMFATTNING OCH EN HELFRANSK PARDÖRR, 1700-TALET MITT. FOTO: J. MALMBERG.

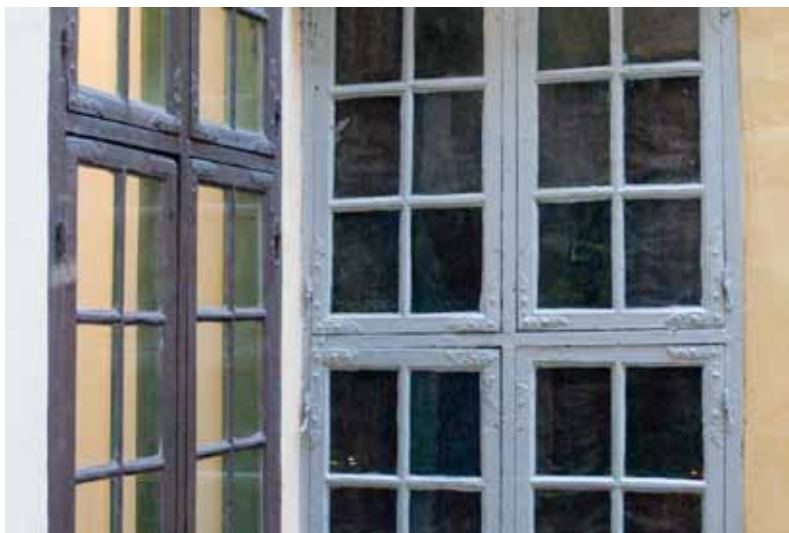
**FÖNSTER FRÅN 1700-TALETS MITT MED  
URSPRUNGLIGA GÅNGJÄRN OCH BESLAG.  
FOTO: J. MALMBERG.**

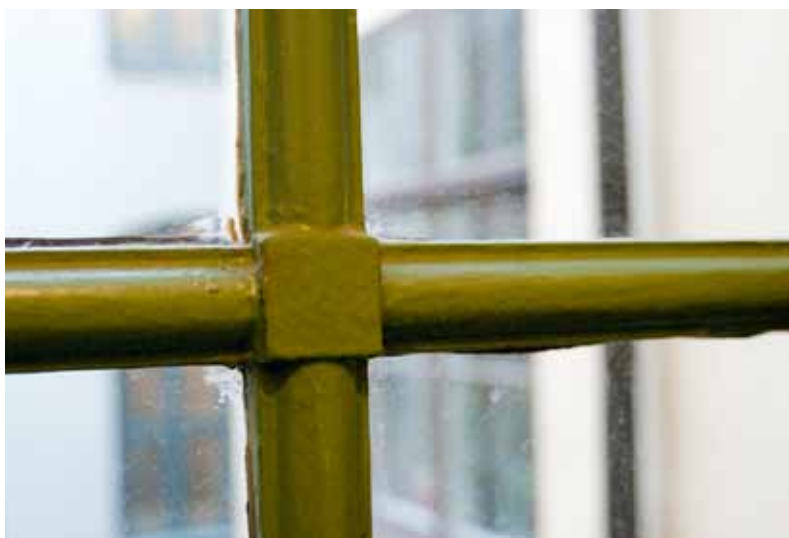
**FÖNSTER MED TÄRNINGSSPRÖJS FRÅN  
1700-TALETS MITT. FOTO: J. MALMBERG.**

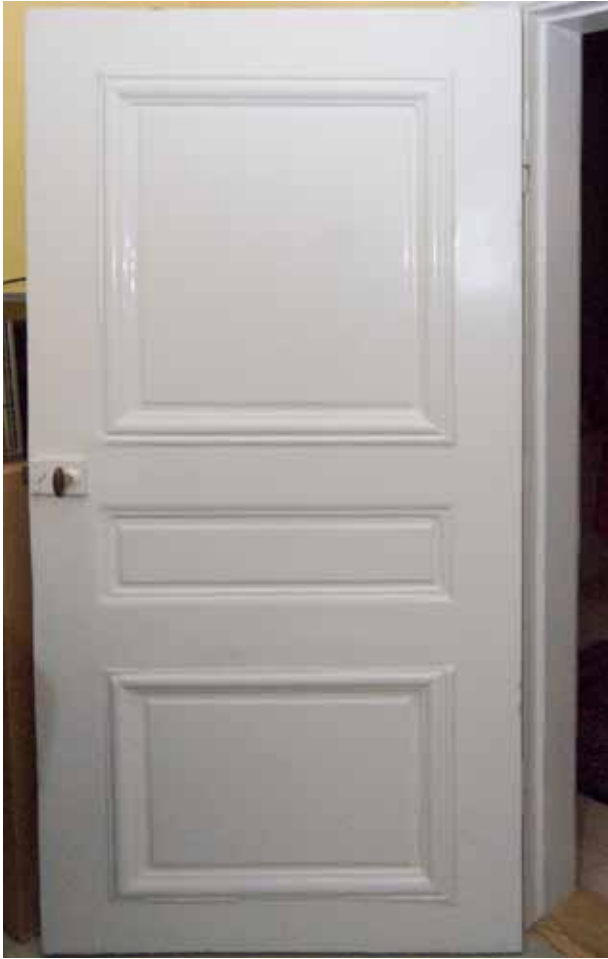
HELFRANSK ENKELDÖRR FRÅN 1700-TALET. FOTO: J. MALMBERG.

Lägenheterna på våningarna 1-3 trappor bevarar genomgående en högklassig snickeriinredning. Från 1700-talets mitt finns helfranska dörrar, kraftigt profilerade dörrfoder, bröstpaneler, fönstersmygpåsar och fönsteröverstycken, brädgolv samt stucklister med hålkäl och rundstav. Den fjärde våningen är något enklare inredd i de rum som ursprungligen nyttjades som verkstad. Den inredda vindsvåningen har en ännu enklare inredning men här finns också dörrar av 1600-1700-talstyp med utanpåliggande fyllningar. I husets västra vägg i våning 2 och 4 trappor finns ett antal nischer. Om dessa utgör gamla öppningar eller besparingsnicher återstår att utreda.

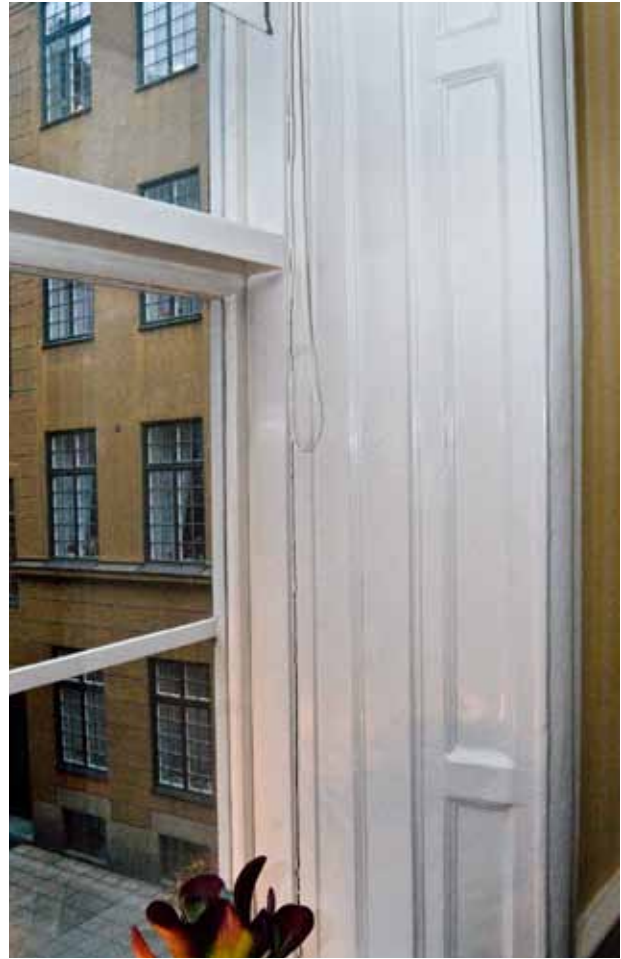
HALVFRANSK FÖNSTERSMYGPANEL. FOTO: J. MALMBERG.

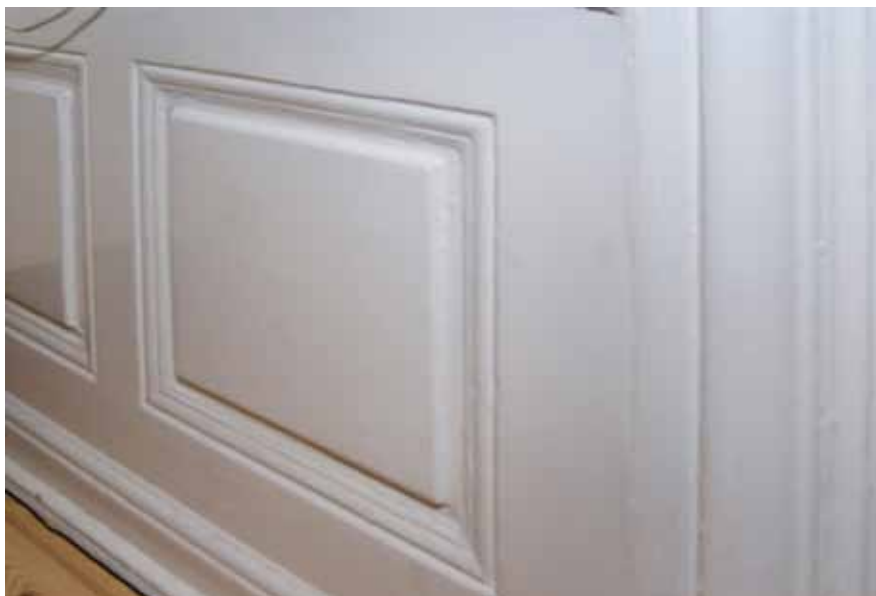
HALVFRANSK BRÖSTPANEL.  
FOTO: J. MALMBERG.
