# MILJÖTEKNISK PORLUFTSUNDERSÖKNING **STATIONSHUSET FILIPSTAD**

326049, Detaljplan stationshus Filipstad TRV 2018/119883  
5180062558

Miljöteknisk porluftsundersökning stationshuset Filipstad

2022-11-25

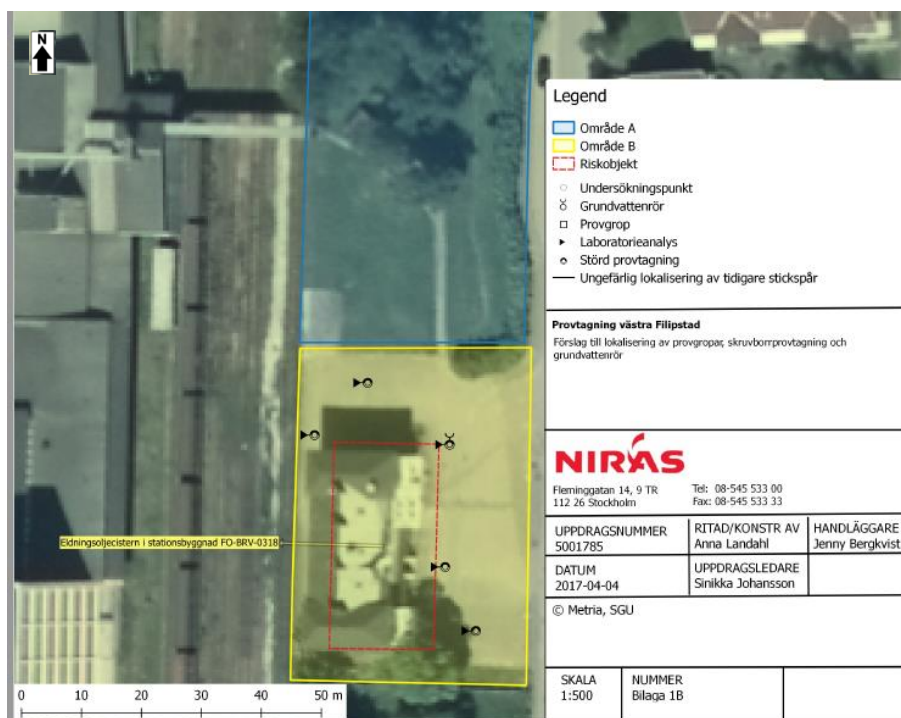
Enligt Niras rapport från 2017 ska det ha funnits/finns en eldningsoljecistern i stationshuset, se Figur 7.

Figur 7. Bild hämtad från Niras rapport (Niras, 2017). Observera att provpunkternas lokaliseringar inom denna karta redovisar de föreslagna lokaliseringarna av provpunkter, ej de genomförda.

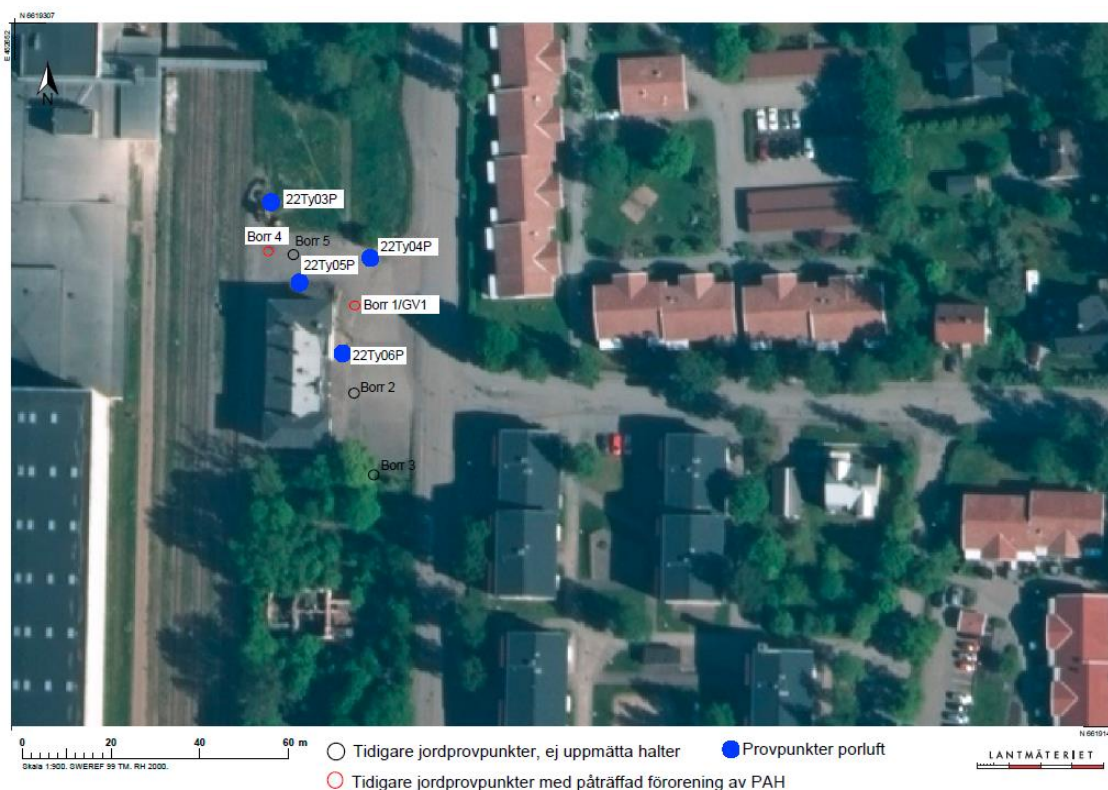
Provtagningen kunde inte genomföras enligt provtagningsplanen, det vill säga genom provtagning i tre porluftsprover under husets betongplatta och tre porluftsprover utomhus runt stationshuset i syfte att avgränsa och utreda tidigare påträffad jordförorening. Istället provtogs fyra porluftpunkter utomhus, se karta i Figur 8.

Figur 8. Placering av porluftpunkter runt stationshuset samt de av Niras tidigare genomförda jordprovtagningarna (Niras, 2017).

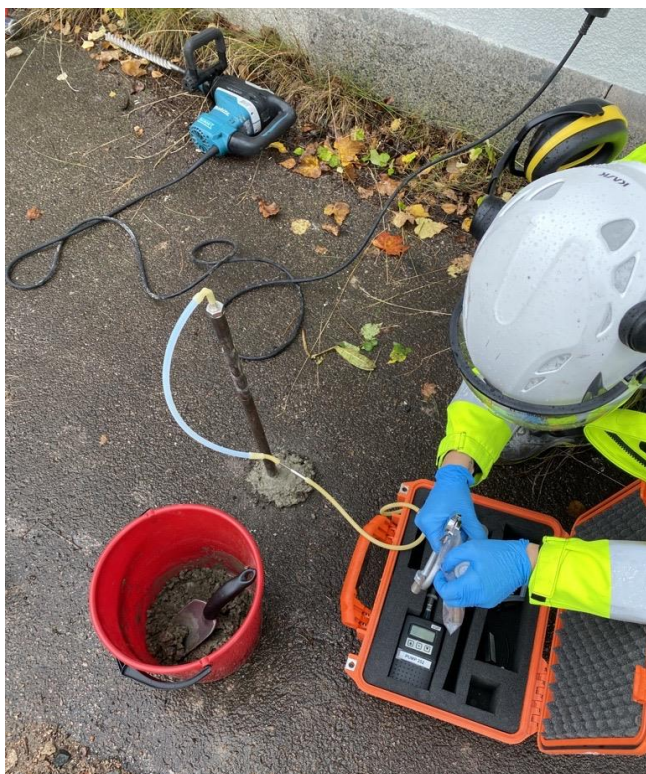
Provpunkt 22Ty06P provtogs i marken precis utanför pannrummet som var planerat för inomhusprovtagning under betongplattan. Se bild i Figur 9 nedan för ungefärligt avstånd från husväggen (ca 1 meter).

Figur 9. 22Ty06P provtogs i marken precis utanför pannrummet som var planerat för inomhusprovtagning under betongplattan.

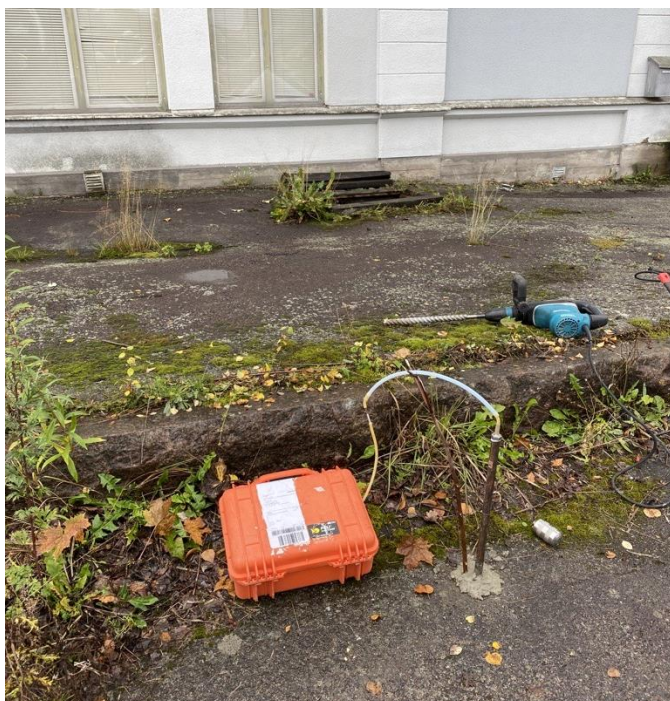
Provpunkt 22Ty05P provtogs cirka 4-5 meter från stationshusets norra gavel, se bild i Figur 10 nedan.

Figur 10. Provpunkt 22Ty05P provtogs cirka 4-5 meter från stationshusets norra gavel.

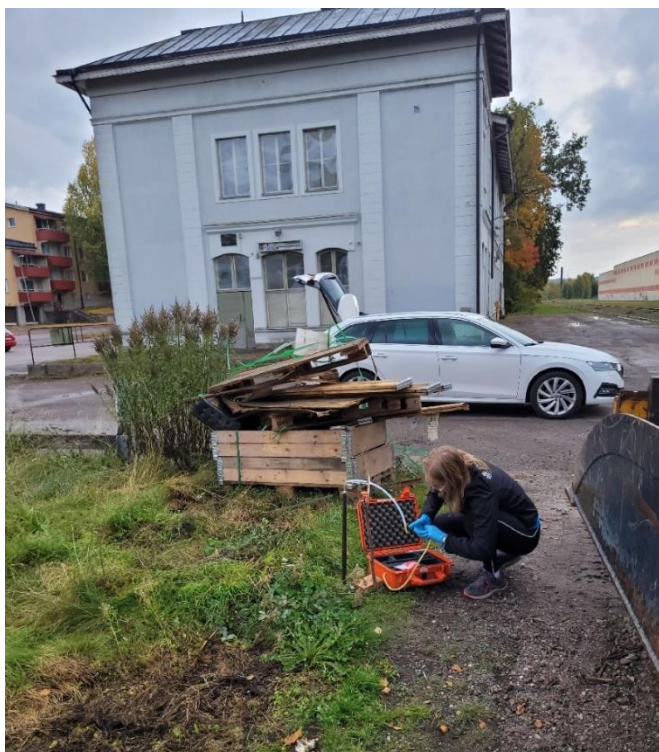
22Ty03P provtogs norr om tidigare påträffad jordförorening i provpunkten Borr 4 utförd av Niras 2017, se bild i Figur 11 nedan.

Figur 11. 22Ty03P provtogs ca 10 meter norr om tidigare påträffad jordförorening i provpunkten Borr 4, utförd av Niras 2017.

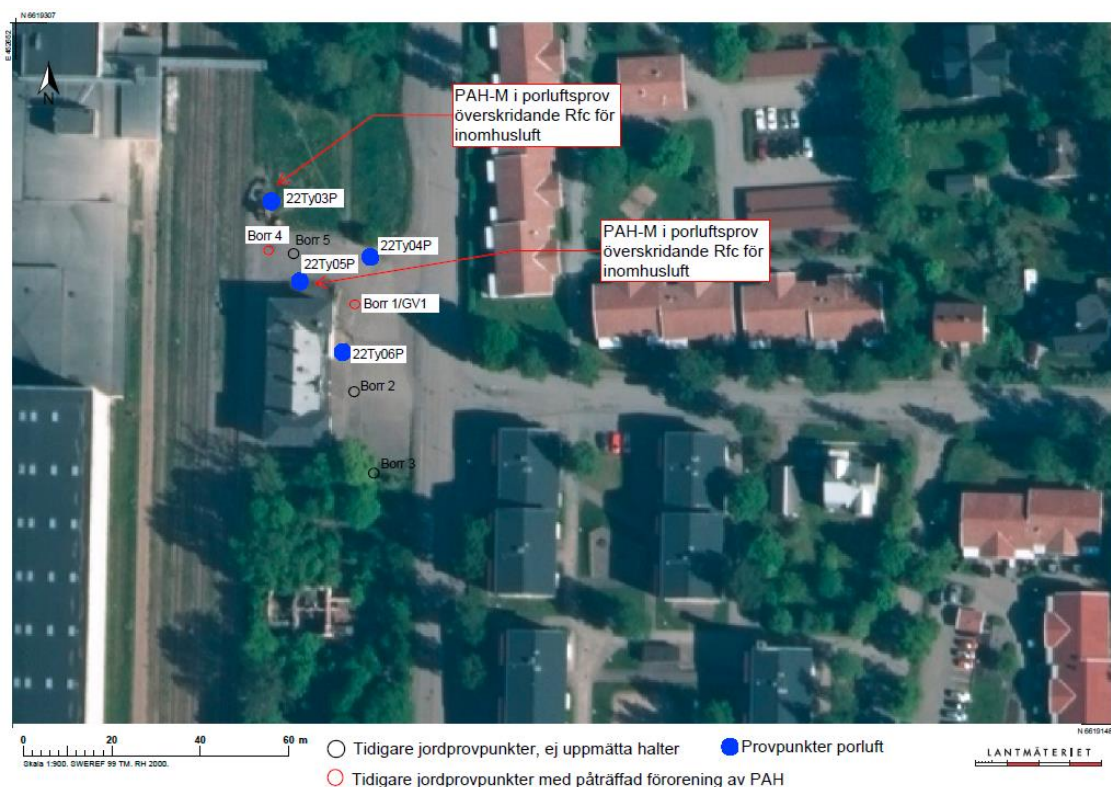
I Figur 12 redovisas en karta över de uttagna porluftsproverna samt i vilka två provpunkter halter överskridande RfC har påträffats. Även de tidigare påträffade jordföroreningshalterna är markerade med röd provpunktssymbol i kartan.

Figur 12. Karta med porluftsprovpunkternas placeringar samt vilka provpunkter som halter av PAH-M har påträffats inom ramen för nu utförd undersökning. Även halterna av PAH-M och PAH-H som uppmätts i jordprover i Niras undersökning 2017 är inritade i kartan, samt klassade.

Som jämförelse och bedömning av uppmätta halterna i markporluft utvärderas i rapporten referenskoncentrationer gånger en antagen utspädningsfaktor på 100, vilket genererar en konservativ bedömning. För porluftsproverna 22Ty03P och 22Ty05P innebär en jämförelse av uppmätta halter mot lågriskvärdet, LRv för markporluft, att halterna underskrider riktvärdena för porluft.

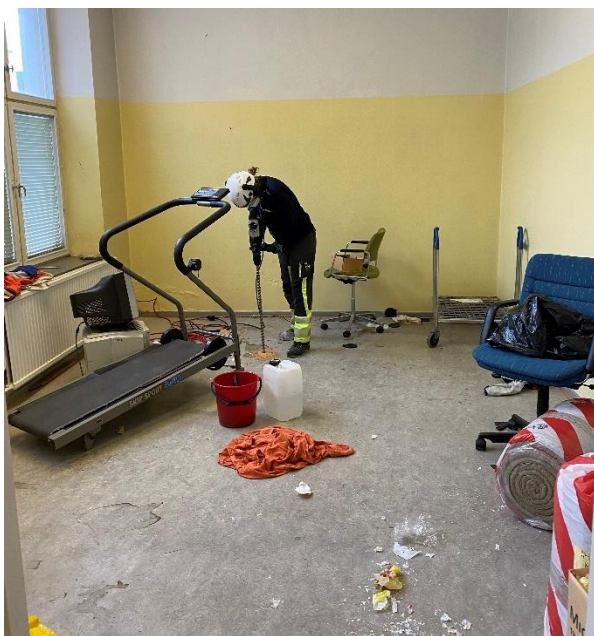
Figur 2. Borrningsförsök genom betongplattan i kontorsrum.

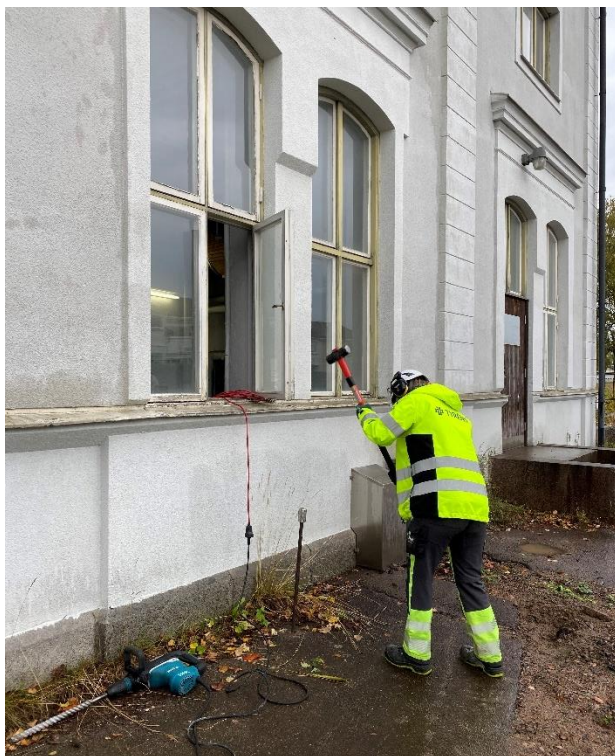
Figur 3. Installation av porluftsspjut med hjälp av slägga för att få ner spjutet till rätt nivå under markytan (cirka 0,5 meter under markytan). Provpunkt 22TY06P.

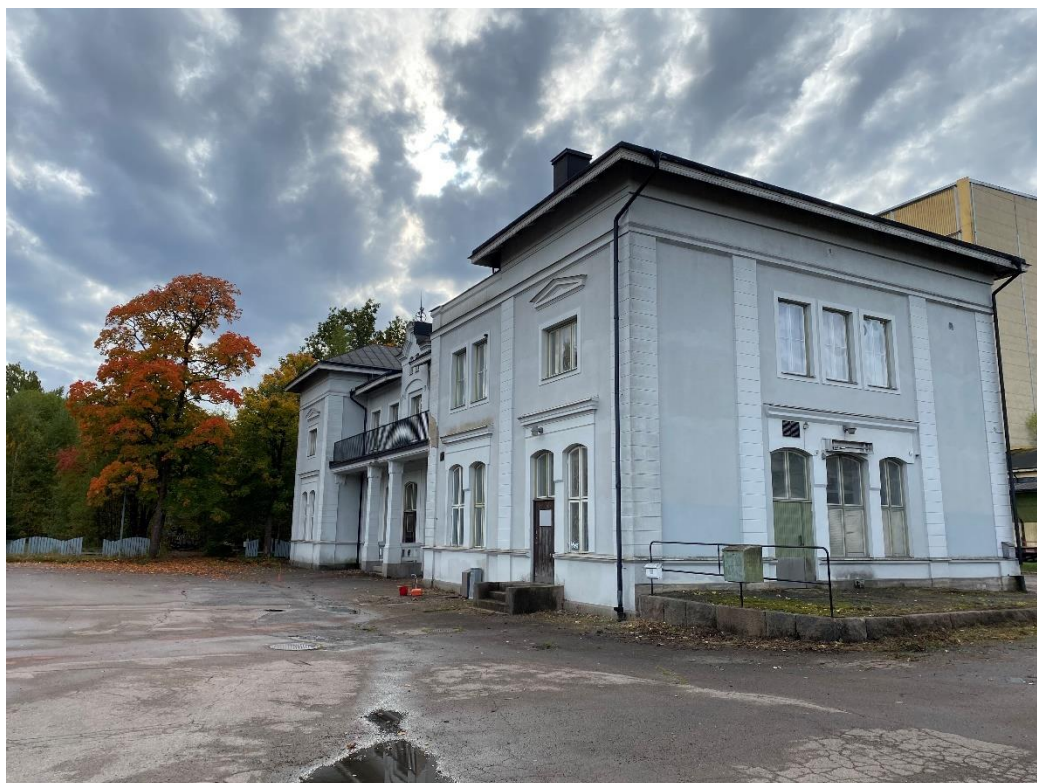
*Figur 5. Provpunkt 22TY06P samt stationshuset.*

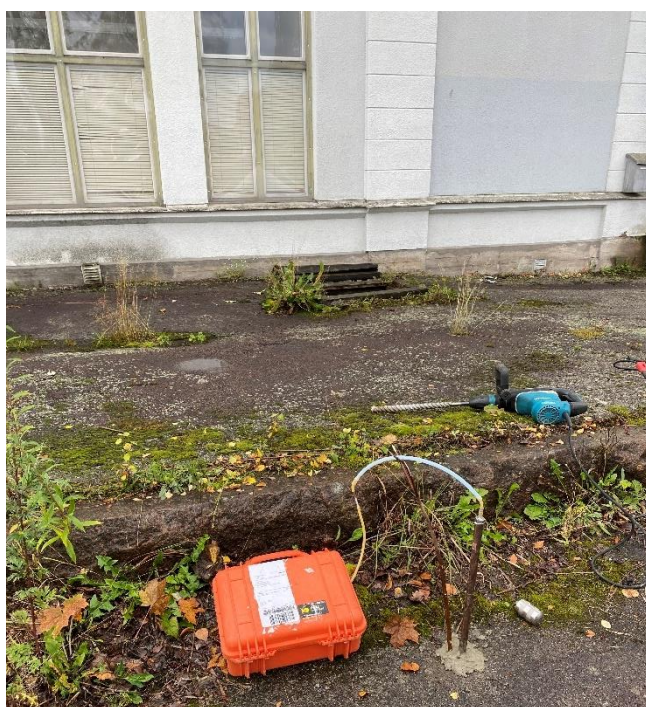
*Figur 6. Provpunkt 22TY05P, på stationshuset norra gavel.*

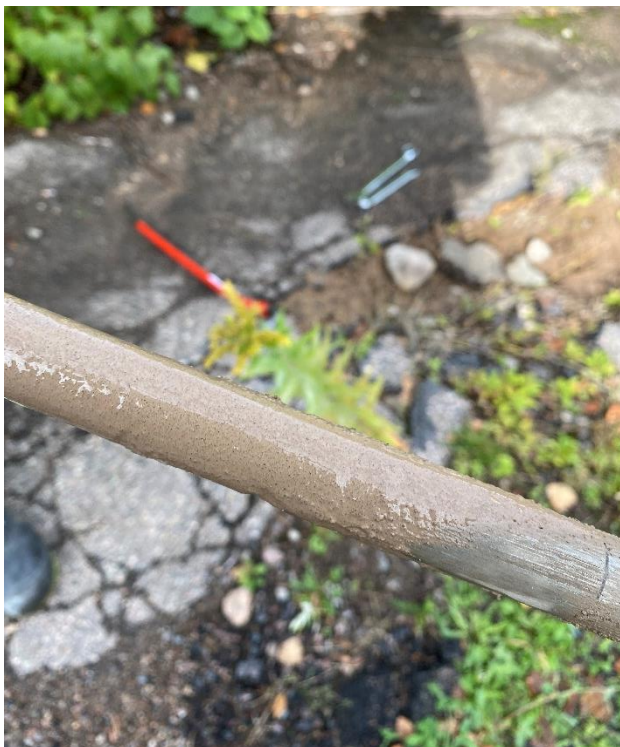
Jordarterna som påträffades i samband med installation av porgasspjuten har bedömts utgöras av grusig sand (bärlager under asfalt) följt av siltig sand. I provpunkt 22TY04P var spjutet fuktigt när det drogs upp ur marken, vilket tyder på visst markvatten i den provpunkten. Dock bedömdes inte provtagningen/luftpumpen ha påverkats av markvattnet, som troligen fanns ytligt i marken.

*Figur 7. Provpunkt 22TY04P, påträffad fukt i samband med att spjutet drogs upp ur marken.*

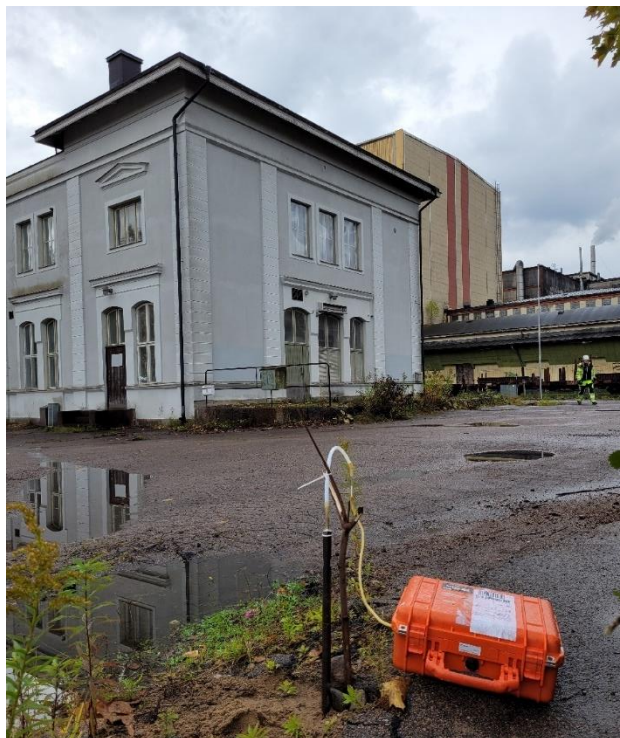
*Figur 8. Provpunkt 22TY04P och stationshuset.*

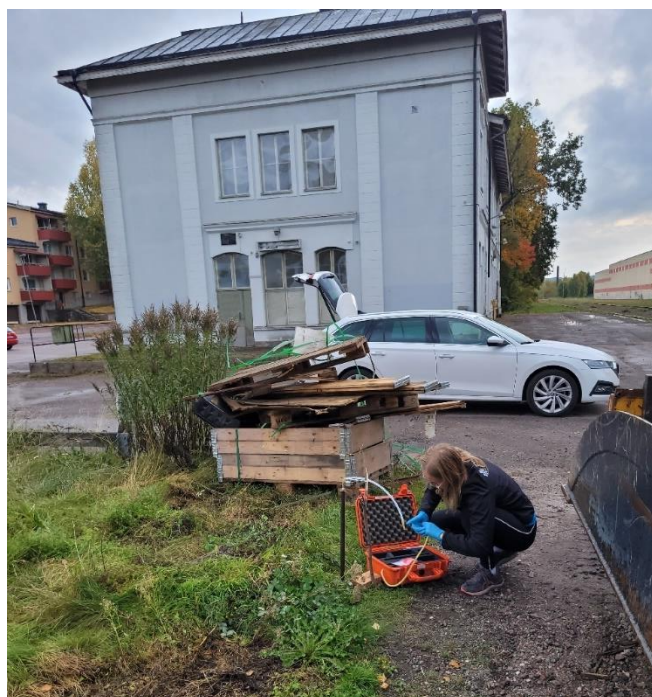
Figur 10. Provpunkt 22TY03P och stationshuset.
