# Besiktningssprotokoll

Anticimex Överlåtelsebesiktning av storhus

Fastighetsbeteckning: Vargen 30	
Fastighetsägare: Piteå Kommun	
Fastighetsadress: Storgatan 10a	
Postnummer: 941 31	Ort: Piteå

Besiktningdatum: 2026-02-19	Protokollnummer: 69561389
Temperatur: -13 °C	Väderlek: Snöfall
Tekniker: Erik Marklund	
E-post: erik.marklund@anticimex.se	
Kontor: Piteå	
Närvarande: Ingen närvarande vid besiktningstillfället

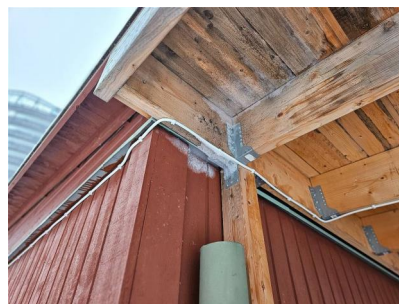
## Utvändigt / Balkonger

- Torksprickor och färgflag förekommer på träpanel.
- Färgsläpp och mindre rostangrepp förekommer på metallkonstruktioner.

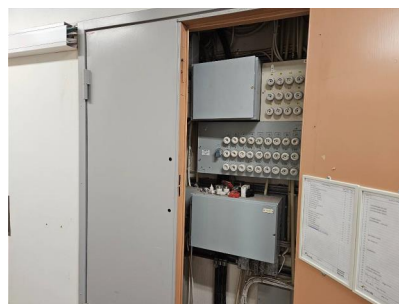
Jordfelsbrytare finns ej vid elcentraler.

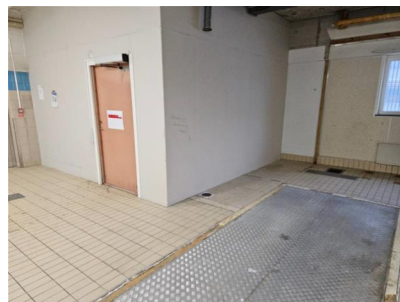
- Slitage på ytskikt
- Äldre ytskikt.
- Delar av ytskikt på är ej färdigställt.
- Bristfällig vidhäftning mellan enstaka klinkerplattor och underlag, hålrumsljud noterades vid knackning.
- Klicker-/kakelplattor saknas på lokala ställen.

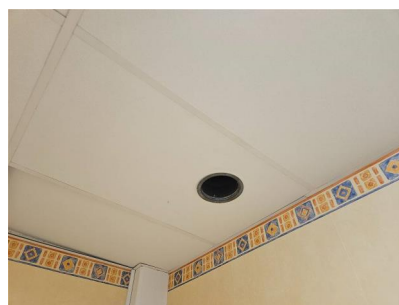
Stosar saknas på ventilationskanaler.

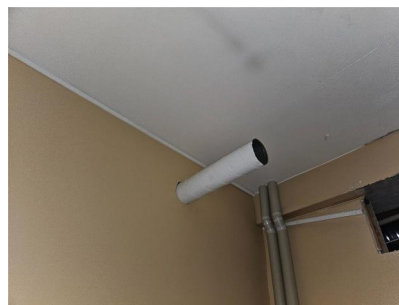
## Bottenvåning / Förråd 02-2018

Äldre ventilationskanal avslutas i utrymmet.

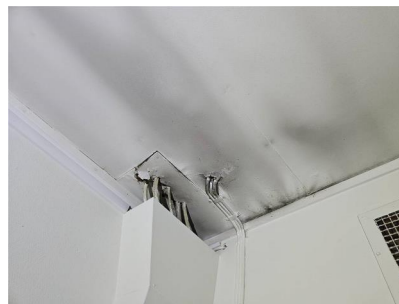
## Bottenvåning / Passage/entré 02-2005

Missfärgningar finns på tak på lokala ställen.

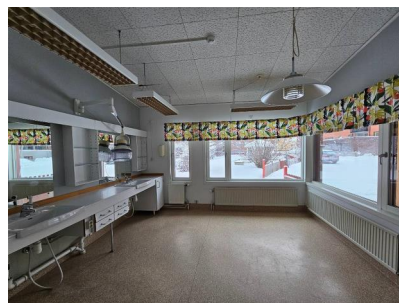
### Bottenvåning / Rum 02-2010B

- Lokal missfärgning finns på takplattor vid lampkontakt.

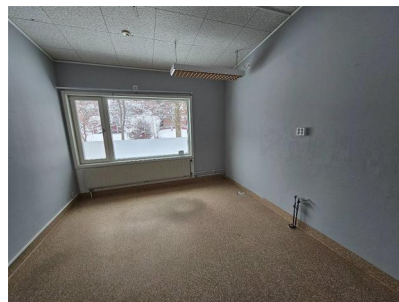
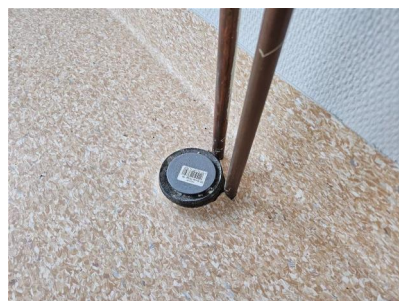
### Bottenvåning / Rum 02-2010A

- Golvbrunn är placerad nära vägg.
- Vattenrör och avloppsrör ligger nära varandra.
- Golvbelägningen är otät vid rör genomföringar.

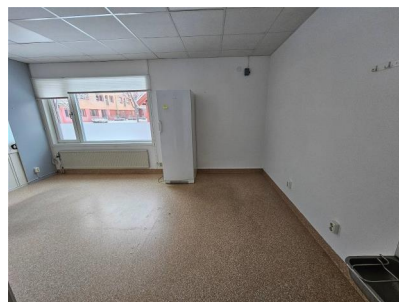
### Bottenvåning / Rum 02-2004

Golvbrunnen ligger nära vägg.

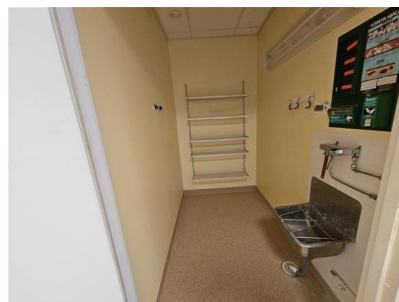
### Bottenvåning / Rum 02-2041

Golvbrunnen ligger nära vägg.

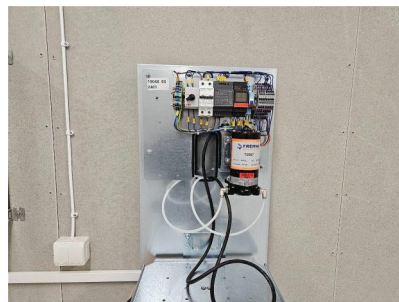
Skyddshölje saknas på elinstallation.

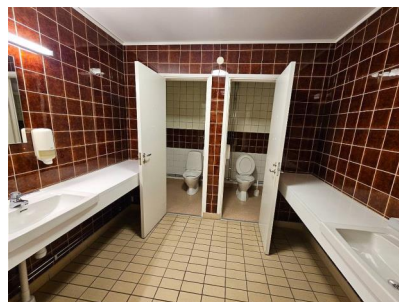
## Bottenvåning / 2 wc, tvättrum 02-2034

- En blandare/kran är något lös.
- Golvbeläggningar är äldre.

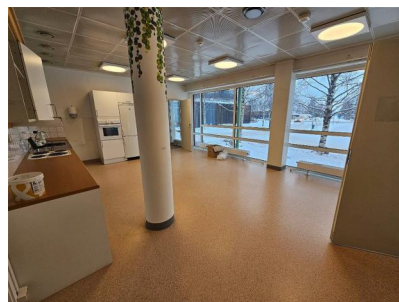
## Bottenvåning / Kök 02-2031

Fuktskydd saknas under kyl/frys och i diskbänkskåp.

Då fuktskydd saknas får vatten det svårare att rinna fram och upptäckas vid eventuellt läckage.

Montera gärna fuktskydd.

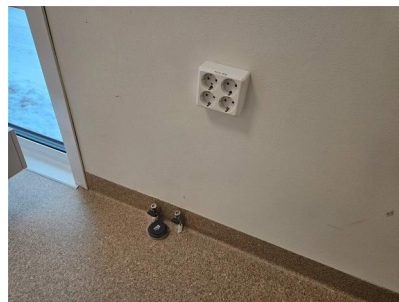
Ej färdigställd installation av handfat.

- Eluttag finns ovan/nära eventuell installation av handfat.

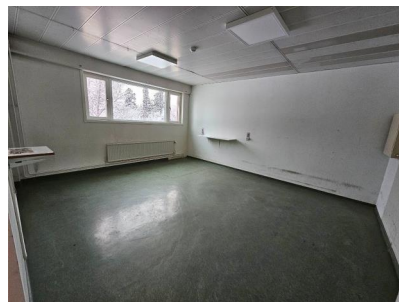
Missfärgningar finns på väggar och tak.

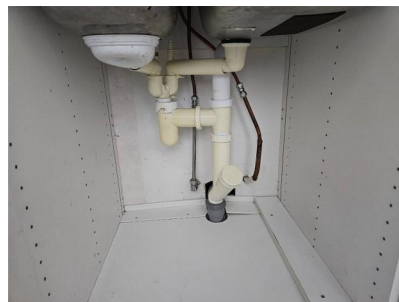
Fuktskydd saknas under kyl/frys och i diskbänkskåp.

Då fuktskydd saknas får vatten det svårare att rinna fram och upptäckas vid eventuellt läckage.

Montera gärna fuktskydd.

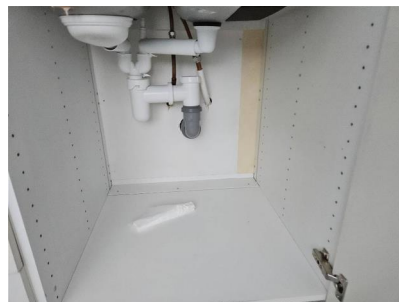
Fuktskydd saknas under kyl/frys och i diskbänkskåp.

Då fuktskydd saknas får vatten det svårare att rinna fram och upptäckas vid eventuellt läckage.

Montera gärna fuktskydd.

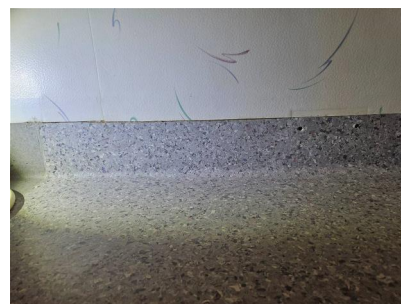
- Våtutrymmet har delvis äldre yt-/tätskikt.
- Lokal renovering har utförts i duschplats.
- Golv- och väggbeklädnaden är skarvad nära duschplats.
- Väggbeklädnaden är otät vid skarvar.
- Golvbeläggningsen är otät i skarvar.
- F.d. skruvhål är otäta i vägg.

På grund av ovanstående brister finns en ökad risk att vatten tränger/rinner in i under-/omkringliggande konstruktioner med vattenskador i omkringliggande konstruktioner som följd.

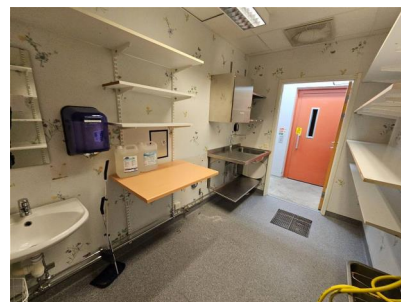
Översiktsbild

- Golvbeläggningen är något otät vid skarvar.
- Golvbrunn ligger nära vägg.

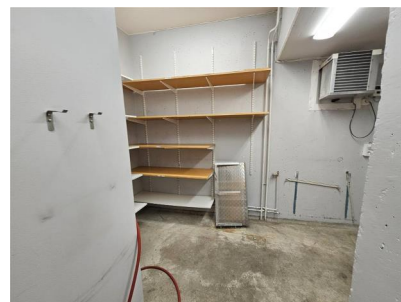
Översiktsbild

Nötskador och ytliga sprickor förekommer på betonggolvet.

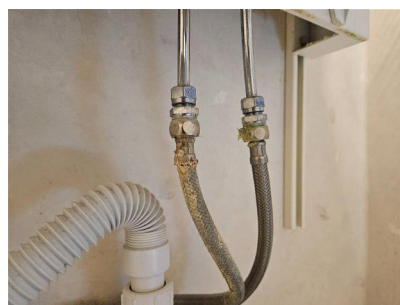
Mindre droppläckage noterades från koppling under handfat i badrum.

- Fuktskydd saknas under kyl/frys och i diskbänkskåp.
- Jordfelsbrytare finns inte vid elcentralen.

Kontakta rörmokare för kontroll och åtgärd.

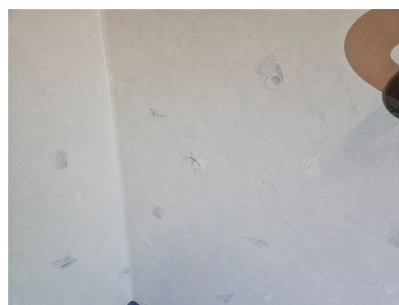
- Våtutrymmet har delvis äldre yt-/tätskikt.
- Lokal renovering har utförts i duschplats.
- Golvbeklädnaden är skarvad nära duschplats.
- Skada i tätskikt finns på väggbeklädnad i duschplats.

På grund av ovanstående brister finns en ökad risk att vatten tränger/rinner in i under-/omkringliggande konstruktioner med vattenskador i omkringliggande konstruktioner som följd.

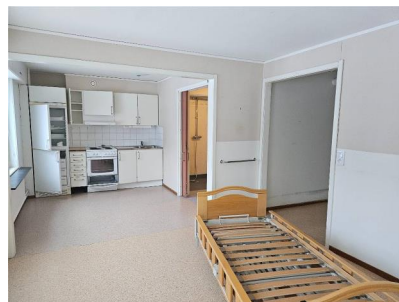
## Våning 1 / Lgh 1

Våtrummet har en del brister:

- Våtutrymmet har delvis äldre yt-/tätskikt.
- Lokal renovering har utförts i duschplats.
- Golvbeklädnaden är skarvad nära duschplats.

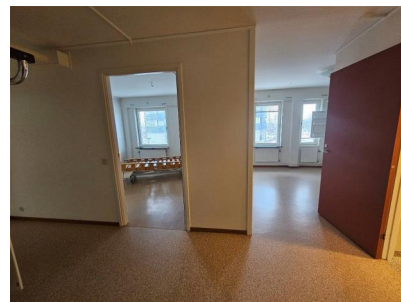
## Våning 2 / Lgh 38

Våtrummet har en del brister:

- Våtutrymmet har delvis äldre yt-/tätskikt.
- Lokal renovering har utförts i duschplats.
- Golvbeklädnaden är skarvad nära duschplats.
- Golvbeläggningen är otät vid skarvar.
- Otäta skruvhål finns i vägg.

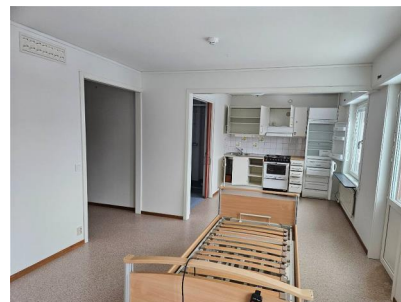
## Våning 2 / Lgh 37

Våtrummet har en del brister:

- Våtutrymmet har delvis äldre yt-/tätskikt.
- Lokal renovering har utförts i duschplats.
- Golvbeklädnaden är skarvad nära duschplats.

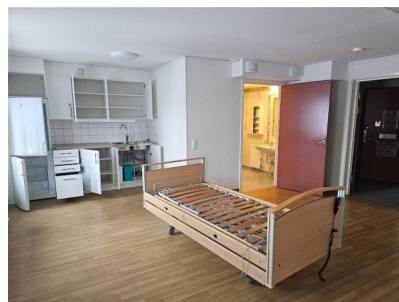
### Våning 2 / Lgh 36

Våtrummet har en del brister:

- Våtutrymmet har delvis äldre yt-/tätskikt.
- Lokal renovering har utförts i duschplats.
- Golvbeklädnaden är skarvad nära duschplats.
- Golvbeläggningen är otät vid skarvar.

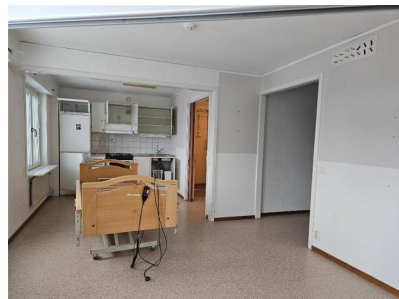
### Våning 2 / Lgh 35

Våtrummet har en del brister:

- Våtutrymmet har delvis äldre yt-/tätskikt.
- Lokal renovering har utförts i duschplats.
- Golvbeklädnaden är skarvad nära duschplats.

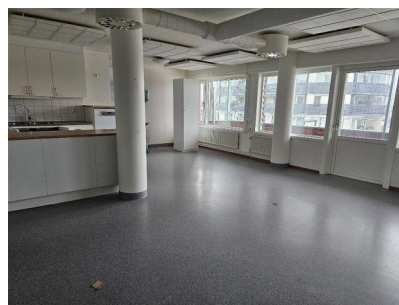
### Våning 2 / Personalrum/kök

- Fuktskydd saknas under kyl/frys och i diskbänksskåp.
- Deformationer från äldre fuktskada finns i köksinredning vid diskmaskin.

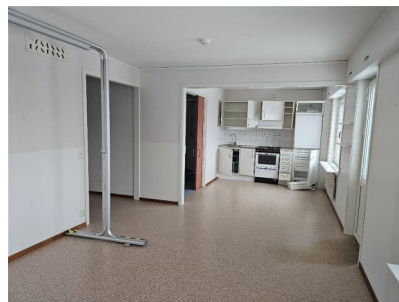
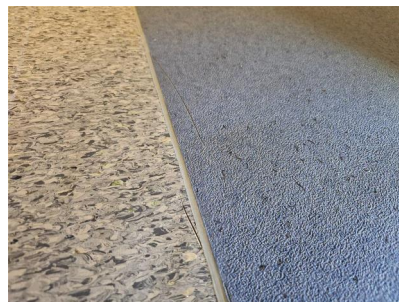
### Våning 2 / Lgh 34

Våtrummet har en del brister:

- Våtutrymmet har delvis äldre yt-/tätskikt.
- Lokal renovering har utförts i duschplats.
- Golvbeklädnaden är skarvad nära duschplats.
- Golvbeläggningen är otät vid skarvar.
- Lokala revor finns på golvbeläggningen vid duschplats.

På grund av ovanstående brister finns en ökad risk att vatten tränger/rinner in i under-/omkringliggande konstruktioner med vattenskador i omkringliggande konstruktioner som följd.

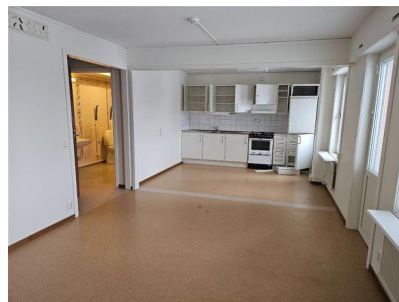
### Våning 2 / Lgh 33

Våtrummet har en del brister:

- Våtutrymmet har delvis äldre yt-/tätskikt.
- Lokal renovering har utförts i duschplats.
- Golvbeklädnaden är skarvad nära duschplats.

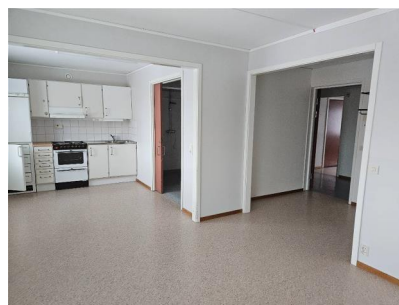
### Våning 2 / Lgh 32

Våtrummet har en del brister:

- Våtutrymmet har delvis äldre yt-/tätskikt.
- Lokal renovering har utförts i duschplats.
- Golvbeklädnaden är skarvad nära duschplats.
- Golvbeläggningen är otät vid skarvar.
- Skruvar finns i väggbeklädnaden i duschplats.

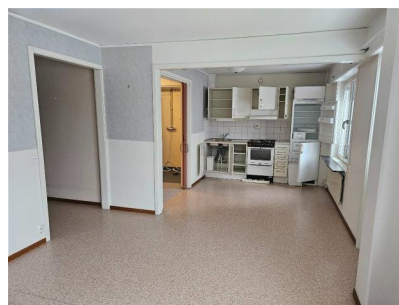
### Våning 2 / Lgh 31

Våtrummet har en del brister:

- Våtutrymmet har delvis äldre yt-/tätskikt.
- Lokal renovering har utförts i duschplats.
- Golvbeklädnaden är skarvad nära duschplats.
- Golvbeläggningen är otät vid skarvar.

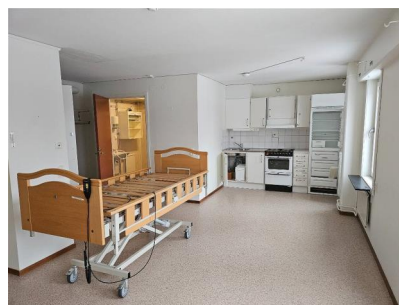
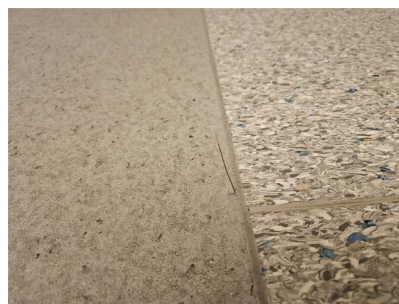
### Våning 2 / Lgh 29

Våtrummet har en del brister:

- Våtutrymmet har delvis äldre yt-/tätskikt.
- Lokal renovering har utförts i duschplats.
- Golvbeklädnaden är skarvad nära duschplats.
- Golvbeläggningsen är otät vid skarvar.
- Lokal reva finns i golvbeläggningsen vid duschplats.

På grund av ovanstående brister finns en ökad risk att vatten tränger/rinner in i under-/omkringliggande konstruktioner med vattenskador i omkringliggande konstruktioner som följd.

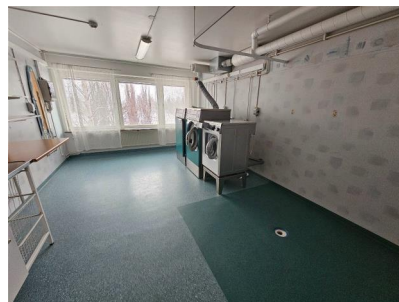
## Våning 2 / Rum 1381 / Tvättstuga

Våtrummet har en del brister:

- Våtutrymmet har delvis äldre yt-/tätskikt.
- Lokal renovering har utförts i duschplats.
- Golvbeklädnaden är skarvad nära duschplats.

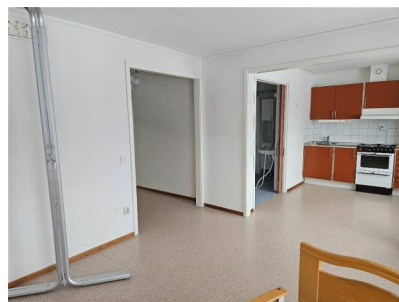
## Våning 2 / Lgh 28

Våtrummet har en del brister:

- Våtutrymmet har delvis äldre yt-/tätskikt.
- Lokal renovering har utförts i duschplats.
- Golvbeklädnaden är skarvad nära duschplats.

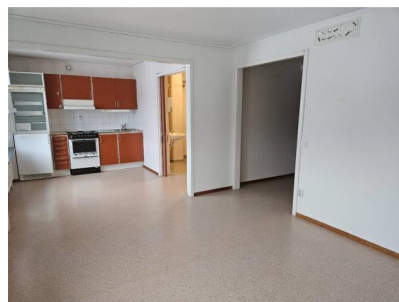
## Våning 2 / Lgh 27

Våtrummet har en del brister:

- Våtutrymmet har delvis äldre yt-/tätskikt.
- Lokal renovering har utförts i duschplats.
- Golvbeklädnaden är skarvad nära duschplats.
- Otätt skruvhål finns i vägg.

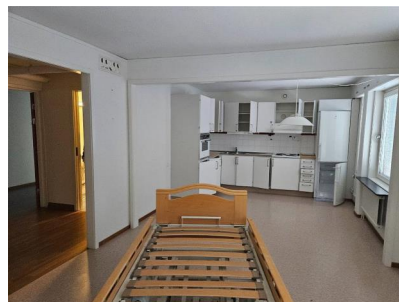
## Våning 2 / Lgh 26

Våtrummet har en del brister:

- Våtutrymmet har delvis äldre yt-/tätskikt.
- Lokal renovering har utförts i duschplats.
- Golvbeklädnaden är skarvad nära duschplats.
- Golvbeläggningen är otät vid skarvar.

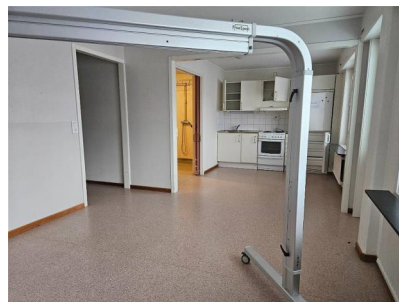
## Våning 2 / Lgh 25

Våtrummet har en del brister:

- Våtutrymmet har delvis äldre yt-/tätskikt.
- Lokal renovering har utförts i duschplats.
- Golvbeklädnaden är skarvad nära duschplats.
- Golvbeläggningen är otät vid skarvar.

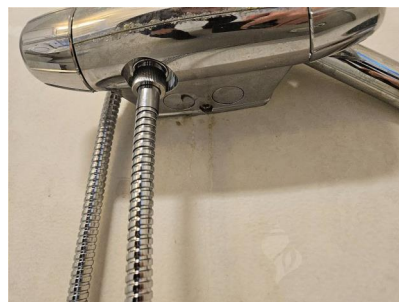
Läckage noterades från duschblandare.

Kontakta rörmokare för kontroll och åtgärd.

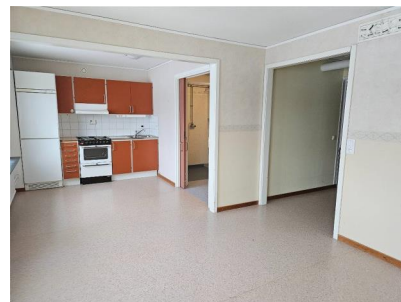
## Våning 2 / Lgh 24

Våtrummet har en del brister:

- Våtutrymmet har delvis äldre yt-/tätskikt.
- Lokal renovering har utförts i duschplats.
- Golvbeklädnaden är skarvad nära duschplats.
- Golvbeläggningen är något otät vid skarvar.

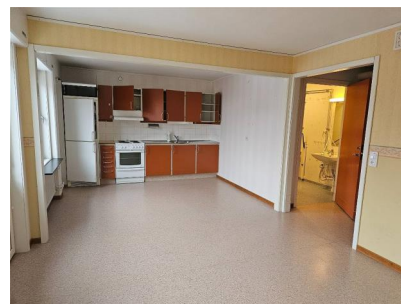
## Våning 2 / Lgh 23

Våtrummet har en del brister:

- Våtutrymmet har delvis äldre yt-/tätskikt.
- Lokal renovering har utförts i duschplats.
- Golvbeklädnaden är skarvad nära duschplats.

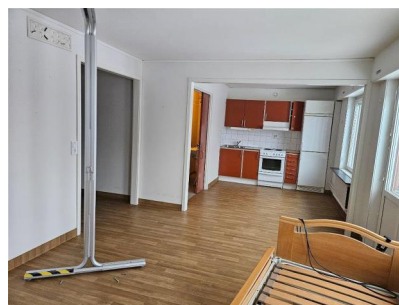
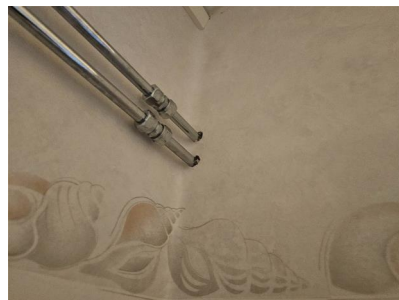
### Våning 2 / Lgh 22

Våtrummet har en del brister:

- Våtutrymmet har delvis äldre yt-/tätskikt.
- Lokal renovering har utförts i duschplats.
- Golvbeklädnaden är skarvad nära duschplats.
- Rör genomföringar är otäta nära tak-/väggvinkel mot betongpelare.

På grund av ovanstående brister finns en ökad risk att vatten tränger/rinner in i under-/omkringliggande konstruktioner med vattenskador i omkringliggande konstruktioner som följd.

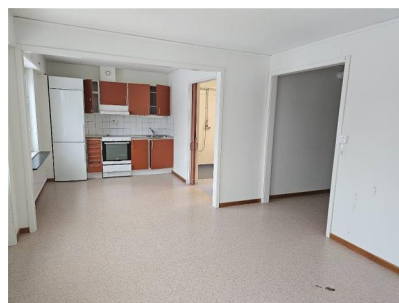
### Våning 2 / Lgh 20

Våtrummet har en del brister:

- Våtutrymmet har delvis äldre yt-/tätskikt.
- Lokal renovering har utförts i duschplats.
- Golvbeklädnaden är skarvad nära duschplats.
- Golvbeläggningen är otät vid skarvar.

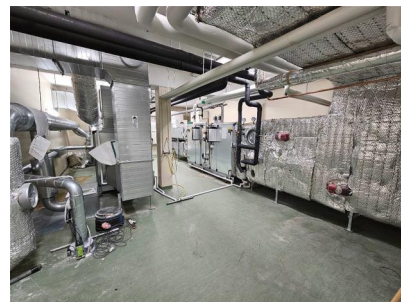
## Våning 3 / Fläktrum vid trapphus B

Gjutjärnsbrunnen är rostangripen.

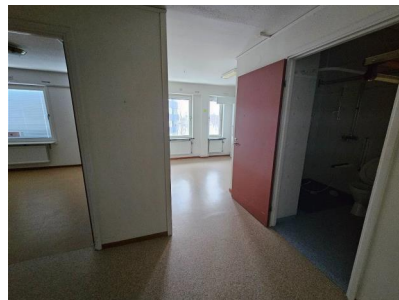
### Våning 3 / Lgh 48

Våtrummet har en del brister:

- Våtutrymmet har delvis äldre yt-/tätskikt.
- Lokal renovering har utförts i duschplats.
- Golvbeklädnaden är skarvad nära duschplats.

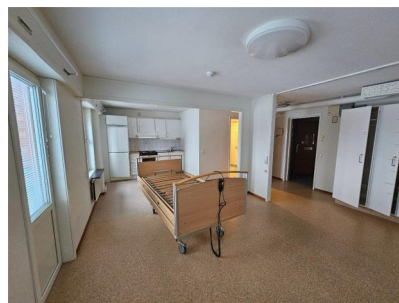
### Våning 3 / Lgh 46

Våtrummet har en del brister:

- Våtutrymmet har delvis äldre yt-/tätskikt.
- Lokal renovering har utförts i duschplats.
- Golvbeklädnaden är skarvad nära duschplats.

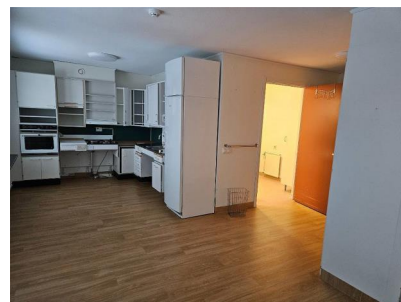
## Våning 3 / Lgh 45

- Balkongdörr är ej stängd/låst.
- Jordfelsbrytare finns inte vid elcentralen.

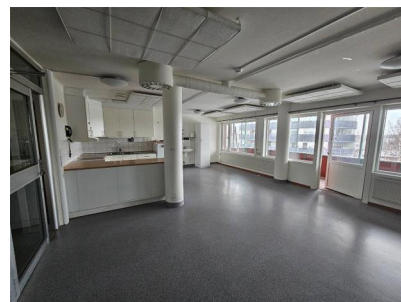
## Våning 3 / Personalrum / Kök

- Fuktskydd saknas under kyl/frys och i diskbänkskåp.
- Deformationer finns på inredning vid diskmaskin från äldre fuktskada.

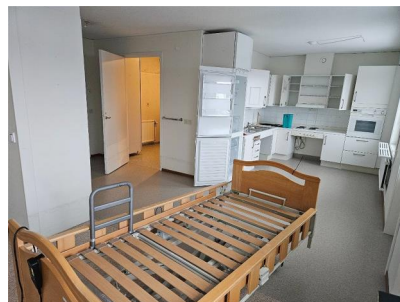
### Våning 3 / Lgh 44

Våtrummet har en del brister:

- Våtutrymmet har delvis äldre yt-/tätskikt.
- Lokal renovering har utförts i duschplats.
- Golvbeklädnaden är skarvad nära duschplats.
- Golvbrunnar är ej utbytta i samband med renoveringen.
- Förhöjningringar finns i de äldre golvbrunnarna.
- Rör genomföringar finns i golv.

På grund av ovanstående brister finns en ökad risk att vatten tränger/rinner in i under-/omkringliggande konstruktioner med vattenskador i omkringliggande konstruktioner som följd.

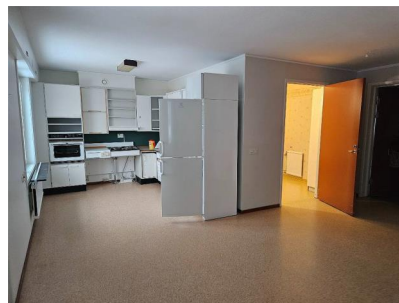
### Våning 3 / Lgh 42

Våtrummet har en del brister:

- Våtutrymmet har äldre yt-/tätskikt.
- Golvbeklädnaden är skarvad nära duschplats.
- Golv- och väggbeklädnaden är otät vid skarvar.
- Förhöjningring finns i den äldre golvbrunnen.
- Rör genomföringar finns i golv.
- Rör genomföringar finns i golv och vägg nära duschplats.

På grund av ovanstående brister finns en ökad risk att vatten tränger/rinner in i under-/omkringliggande konstruktioner med vattenskador i omkringliggande konstruktioner som följd.

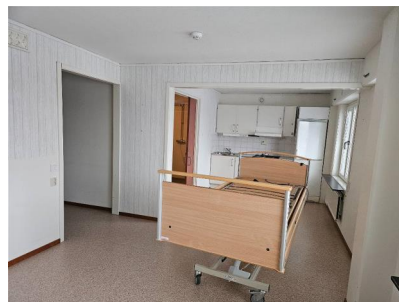
## Våning 3 / Lgh 41

Vårdutrymmet har en del brister:

- Vårdutrymmet har delvis äldre yt-/tätskikt.
- Lokal renovering har utförts i duschplats.
- Golvbeklädnaden är skarvad nära duschplats.
- Otäta spikhål finns nära duschplats.

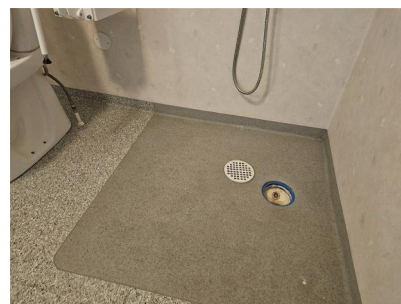
- Våtutrymmet har delvis äldre yt-/tätskikt.
- Lokal renovering har utförts i duschplats.
- Golvbeklädnaden är skarvad nära duschplats.
- Golvbrunnar är ej utbytta i samband med renoveringen.
- Förhöjningsringar finns i äldre de golvbrunnarna.
- Rör genomföringar finns i golv.
- Rör genomföring finns i golv nära duschplats.

På grund av ovanstående brister finns en ökad risk att vatten tränger/rinner in i under-/omkringliggande konstruktioner med vattenskador i omkringliggande konstruktioner som följd.

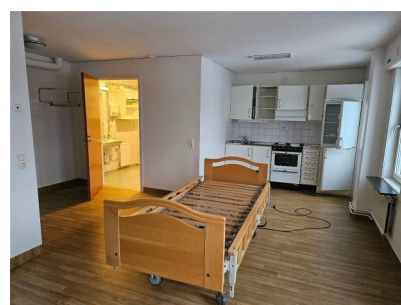
### Våning 3 / Lgh 39

Våtrummet har en del brister:

- Våtutrymmet har delvis äldre yt-/tätskikt.
- Lokal renovering har utförts i duschplats.
- Golvbeklädnaden är skarvad nära duschplats.
- Golvbeläggningsen är otät vid skarvar.
- Lokala revor finns i golvbeläggningsen.

På grund av ovanstående brister finns en ökad risk att vatten tränger/rinner in i under-/omkringliggande konstruktioner med vattenskador i omkringliggande konstruktioner som följd.

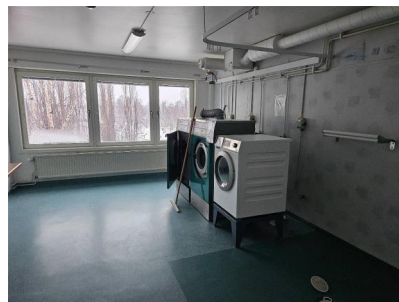
## Våning 3 / Rum 1481 / Tvättstuga

Våtrummet har en del brister:

- Våtutrymmet har delvis äldre yt-/tätskikt.
- Lokal renovering har utförts i duschplats.
- Golvbeklädnaden är skarvad nära duschplats.

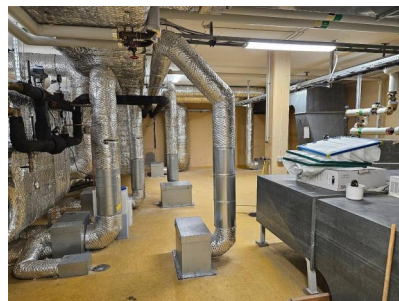
### Våning 4 / Fläktrum vid trapphus D

- Gjutjärnsbrunnen är rostangripen.
- Rensplugg saknas i golvbrunnen vattenlås.

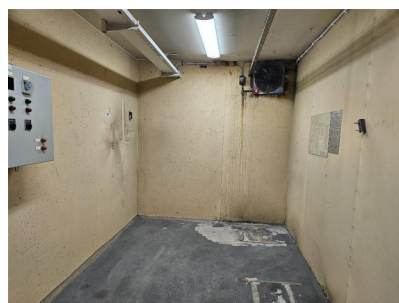
### Källarplan / Rum 02-1020

Spår av äldre fuktskada noterades i tak-/väggvinkel på vägg ovan elinstallation.

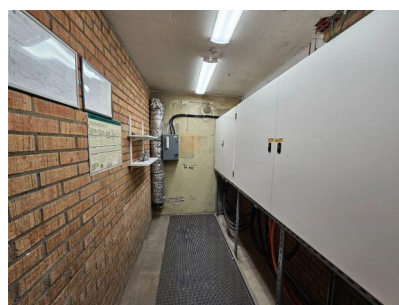
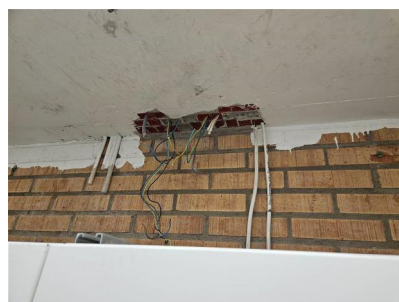
### Källarplan / El-rum 02-1022

Oskyddade kabelavslut finns vid tak-/väggvinkel.

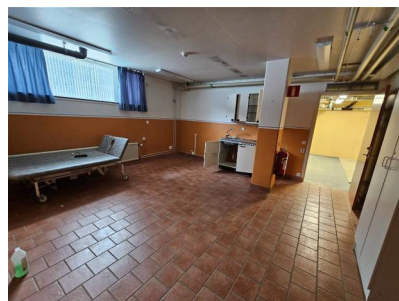
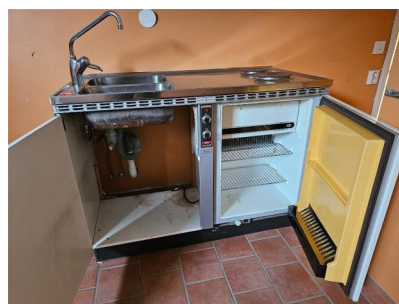
## Källarplan / Rum 02-1023

Fuktskydd saknas under kyl/frys och i diskbänkskåp.

Då fuktskydd saknas får vatten det svårare att rinna fram och upptäckas vid eventuellt läckage.

Montera gärna fuktskydd.

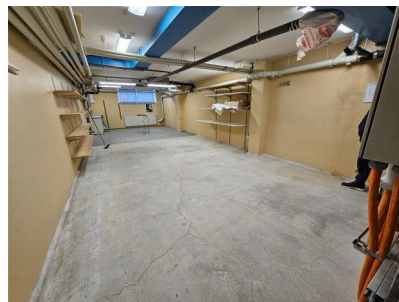
## Källarplan / Rum 02-1025

Jordfelsbrytare finns ej vid elcentralen.

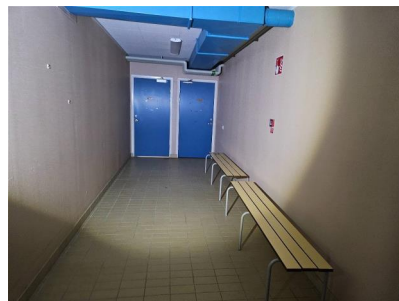
## Källarplan / Passage 02-1032 med toalett och städföråd

- Längre spricka finns på vägg och tak i toalett.
- Rikligt med rostangrepp samt släpp i golvbrunn i städförråd.
- Jordfelsbrytare finns inte vid elcentraler i städförråd.

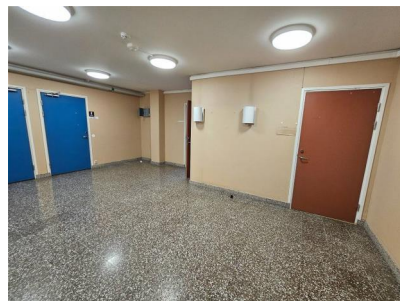
## Källarplan / Rum 02-1043

Jordfelsbrytare finns inte vid elcentralen.

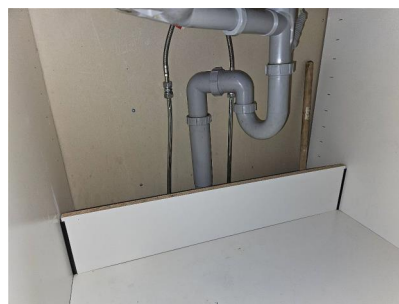
Fuktskydd finns inte i diskbänkskåp.

Vatten får det svårare att rinna fram och upptäckas vid eventuellt läckage.

Fuktindikering i utrymmet gav inga förhöjda fuktindikationer.

Montera gärna fuktskydd.

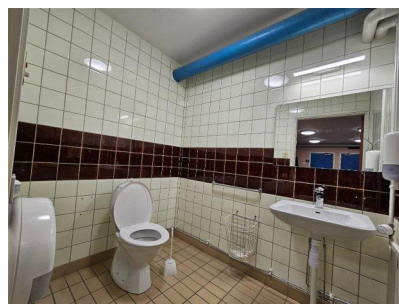
### Källarplan / Rum 02-1047

Gjutjärnsbrunnen är rostangripen.

Fuktindikering i utrymmet gav inga förhöjda fuktindikationer.

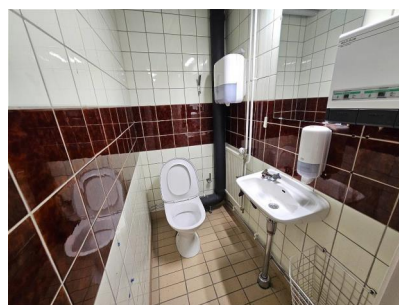
### Källarplan / Rum 02-1048

- Avloppsledning från handfat är otät vid anslutning till avlopp i golv. Svag avloppslukt upplevdes i utrymmet.
- Längre spricka finns i kakelplattor.
- Avloppsflugor finns i utrymmet.

Fuktindikering i utrymmet gav inga förhöjda fuktindikationer.

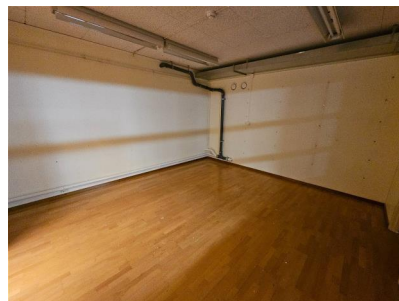
## Källarplan / Rum 02-1008

Jordfelsbrytare finns inte vid elcentralen.

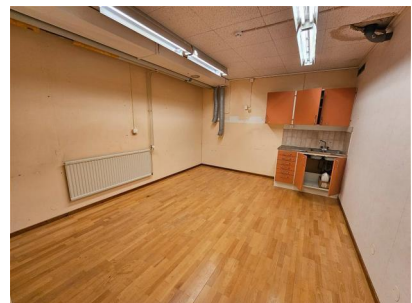
## Källarplan / Rum 02-1007

Missfärgningar från äldre fuktskada finns i tak vid avloppsledning. Fuktindikering gav inga förhöjda fuktindikationer.

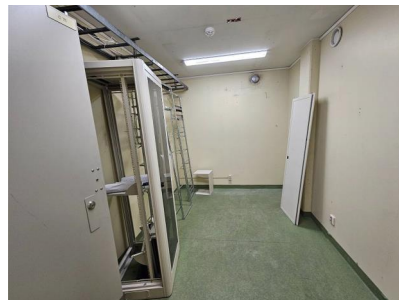
## Källarplan / Rum 02-1056

- Oskyddat kabelavslut finns på yttervägg.
- Jordfelsbrytare finns inte vid elcentralen.

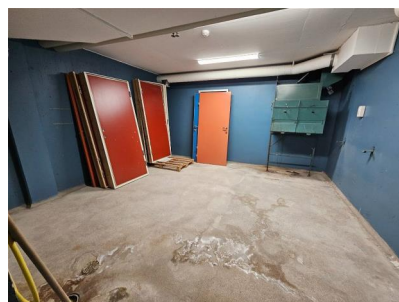
## Källarplan / Rum 02-1073

Gjutjärnsbrunnen är rostangripen.

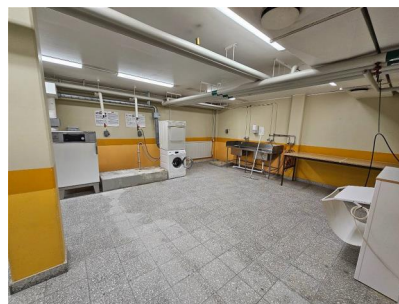
## Källarplan / Rum 02-1060

Ändlock saknas på avloppsledning. Avloppslukt upplevdes i utrymmet.

Fuktindikering i utrymmet gav inga förhöjda fuktindikationer.

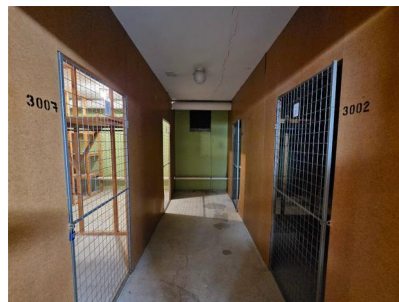
## Källarplan / Rum 02-1071

Längre spricka finns i vägg och tak.

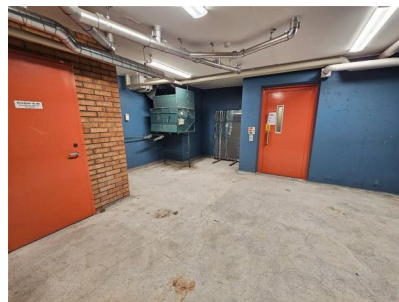
## Källarplan / Rum 02-1066

Gjutjärnsbrunnen är rostangripen.

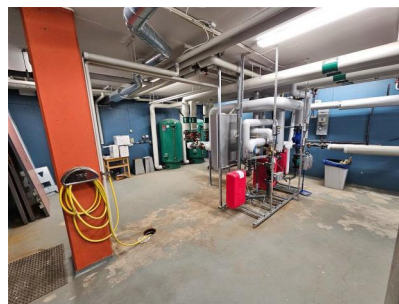
## Källarplan / Rum 02-1063

- Jordfelsbrytare finns inte vid elcentralen.
- Gjutjärnsbrunnen är rostangripen.
