# Besiktningssprotokoll

Anticimex Överlåtelsebesiktning av storhus

Fastighetsbeteckning: Liljan 4	
Fastighetsägare:	
Fastighetsadress: Centralvägen 14	
Postnummer: 985 31	Ort: Vittangi

Besiktningdatum: 2026-04-28	Protokollnummer: 69660888
Temperatur: 2 °C	Väderlek: Halvklart
Tekniker: Mia Heikkilä	
E-post: Mia.Heikkilae@anticimex.se	
Kontor: Piteå	
Närvarande: En av delägare

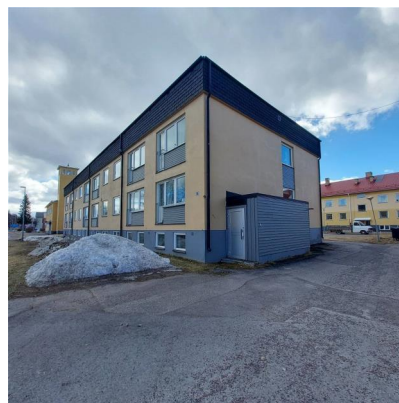
#### Utvändigt / Sockel

Sprickor och lite puts släpp finns i sockel.

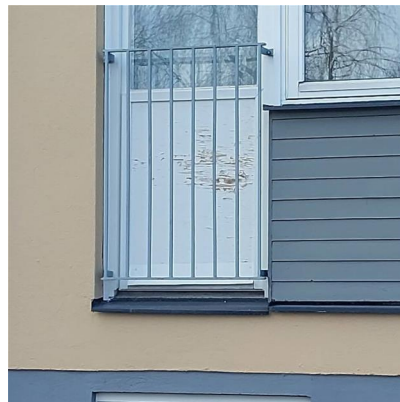
Där eftersatt målningsbehov förekommer riskerar man att få fuktskador på grund av sämre vattenavvisande förmåga.

För att öka livslängden rekommenderas målning och underhåll. Byte av altandörrar där skador redan uppstått.

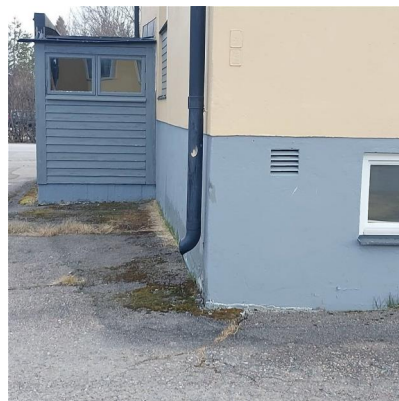
Stuprör som avslutas intill husliv (ovan mark) kan medföra en ökad fuktbelastning på grundmur/sockel med fuktrelaterade skador som följd.

Rekommenderar att vara noga med att leda bort vattnet en bit från husgrunden för att minska fuktbelastningen mot källaren.

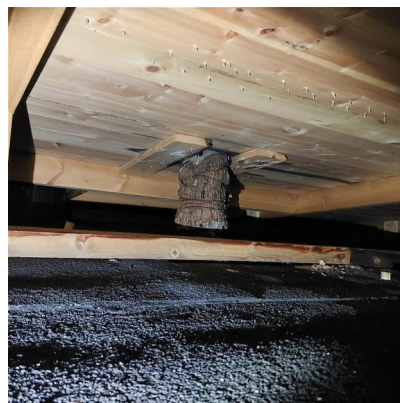
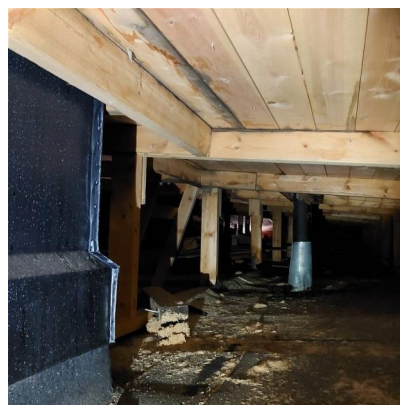
Vid kontroll av vinden uppmättes fuktvärden under kritisk fuktnivå för mikrobiell tillväxt och en normal lukt upplevdes.

Fuktkvoten i underlagstak/takbjälkar uppmättes vid besiktningstillfället till 8-10%

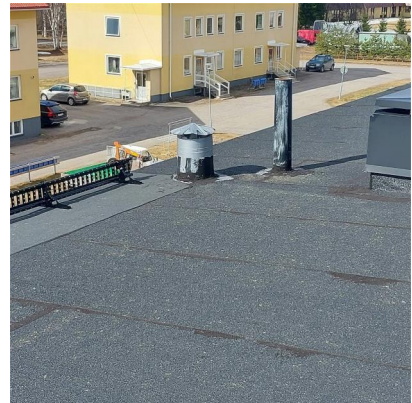
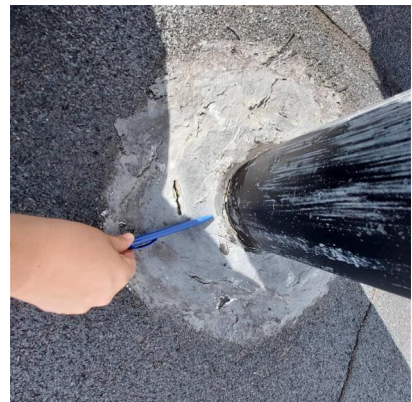
Shingelpapp som är monterad kring takfot mot vindsutrymmet har släppt på flera ställen.

Rekommenderar kontakt med takläggare.

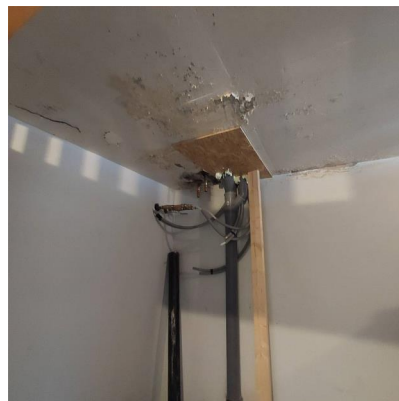
Puts och färgsläpp i tak pga. tidigare vattenskada som uppstod i badrum ovanför.

Torrt vid kontroll.

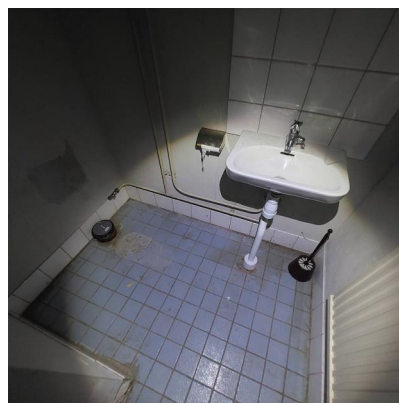
-WC stol saknas.

-Äldre kranar.

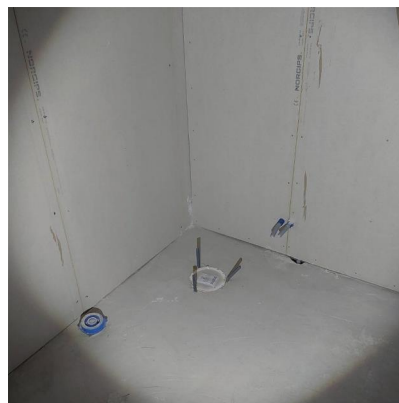
Våtutrymmet har äldre yt-/tätskikt.

Eftersom funktionen, som innebär att ytskiktet/tätskiktet ska vara vattentätt, kan vara nedsatt finns en ökad risk att vatten tränger igenom ytskiktet/tätskiktet med vattenskador i omkringliggande konstruktioner som följd.

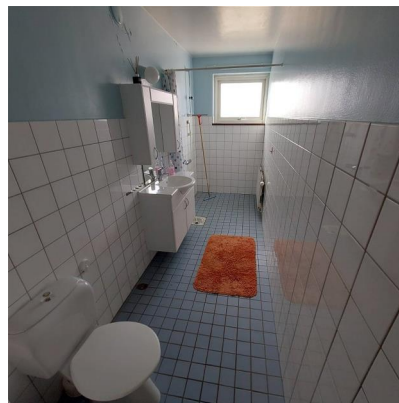
Väggbeklädnad har släppt från underlaget i duschzon.

Eftersom funktionen, som innebär att ytskiktet/tätskiktet ska vara vattentätt, kan vara nedsatt finns en ökad risk att vatten tränger igenom ytskiktet/tätskiktet med vattenskador i omkringliggande konstruktioner som följd.

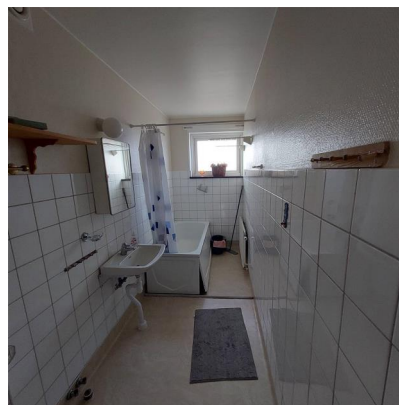
Spikhål i fog.

Eftersom funktionen, som innebär att ytskiktet/tätskiktet ska vara vattentätt, kan vara nedsatt finns en ökad risk att vatten tränger igenom ytskiktet/tätskiktet med vattenskador i omkringliggande konstruktioner som följd.
