## Sicklaön 312:12, Saltsjö-Duvnäs

### PM Geoteknik (Planeringsunderlag)

#### Nybyggnad av bostadshus

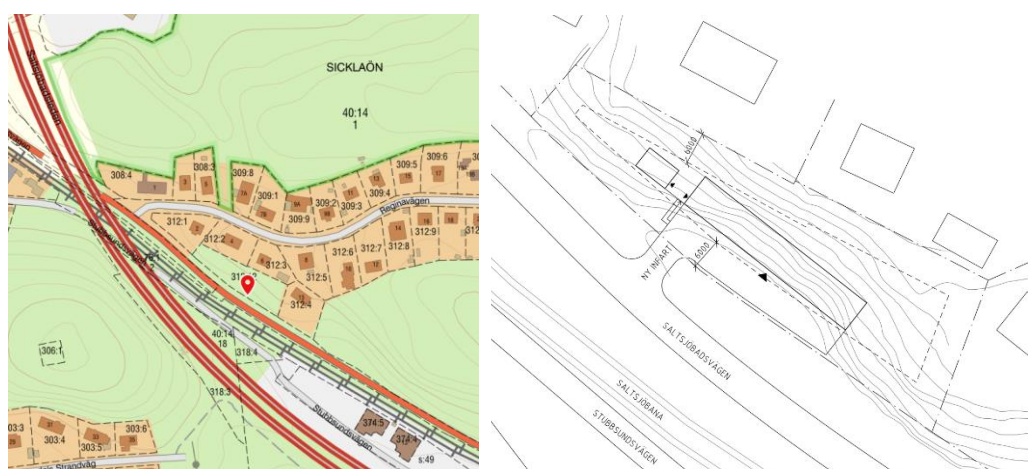
Figur 1. T.v. Översikt med aktuellt område. T.h. Situationsplan, enligt skiss daterad 2024-09-03.

Inom fastigheten Sicklaön 312:12, belägen intill Saltsjöbadsvägen i Saltsjö-Duvnäs inom Nacka kommun, planeras uppförande av ett 2 våningar högt bostadshus, se figur 1. På uppdrag av Bostadsutvecklaren i Sverige AB har Geoteknologi utfört översiktlig geoteknisk utredning för rubricerat objekt. Arbetet har omfattat arkivstudie av geotekniskt kartmaterial, platsbesök med översiktlig kartering av synligt berg i dagen m.m., samt geoteknisk utvärdering med avseende på planerad bebyggelse.

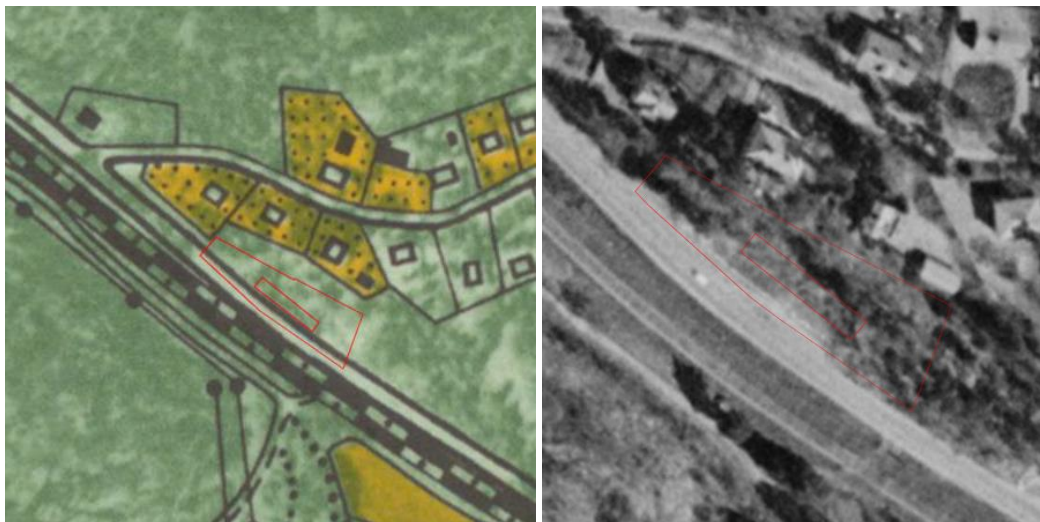
Figur 3. T.v. Ekonomiska kartan Duvnäs, 1015h67 från år 1967. Till höger ses flygfoto från 1960-talet.

Enligt information i historiska kartor och observationer på plats bedöms ingen tidigare bebyggelse förekommit i området, se figur 3 och bilder i bilaga 1. Området ligger i en slänt, lutandes ca 1:2, som löper parallellt med Saltsjöbadsvägen i nordvästlig – sydöstlig riktning. I södra delen av fastigheten förekommer öppen hållmark med berg i dagen. Marknivåerna varierar inom fastigheten från ca +16 - +28 och i läget för byggnaden från ca +17,8 - +23,5 (i höjdsystem RH 2000).
